## **Rapport de l'Inspection des installations classées**

Visite d'inspection du 11/10/2023

#### **PIVETEAU BOIS**

La Vallée  
BP 7 - STE FLORENCE  
85140 Essarts en Bocage

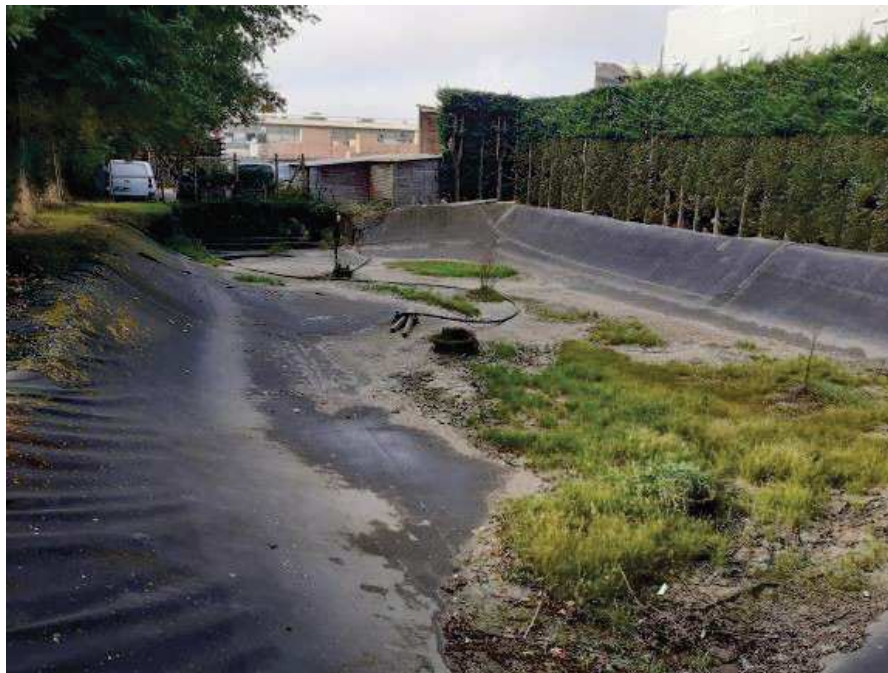
Seul le BV2 (partie ouest du site, non impactée par les prochaines modifications des bâtiments H30 et H40) est muni d'un bassin de confinement étanche de 300 m<sup>3</sup>. Au vu du calcul fourni par l'exploitant, cette capacité est insuffisante pour collecter l'ensemble des eaux polluées susceptibles d'être générées en cas d'incendie sur cette partie du site, ce qui constitue un écart. Les autres bassins versants ne disposent d'aucun dispositif de confinement, ce qui constitue un écart.

Il est demandé à l'exploitant de transmettre, dans un délai maximal de trois mois, un plan d'action, accompagné d'un échéancier, relatif à la mise en conformité du site.

En outre, il appartient à l'exploitant d'entretenir régulièrement le bassin de confinement associé au bassin versant BV2, afin d'empêcher le développement de végétation susceptible de dégrader la géomembrane étanche.

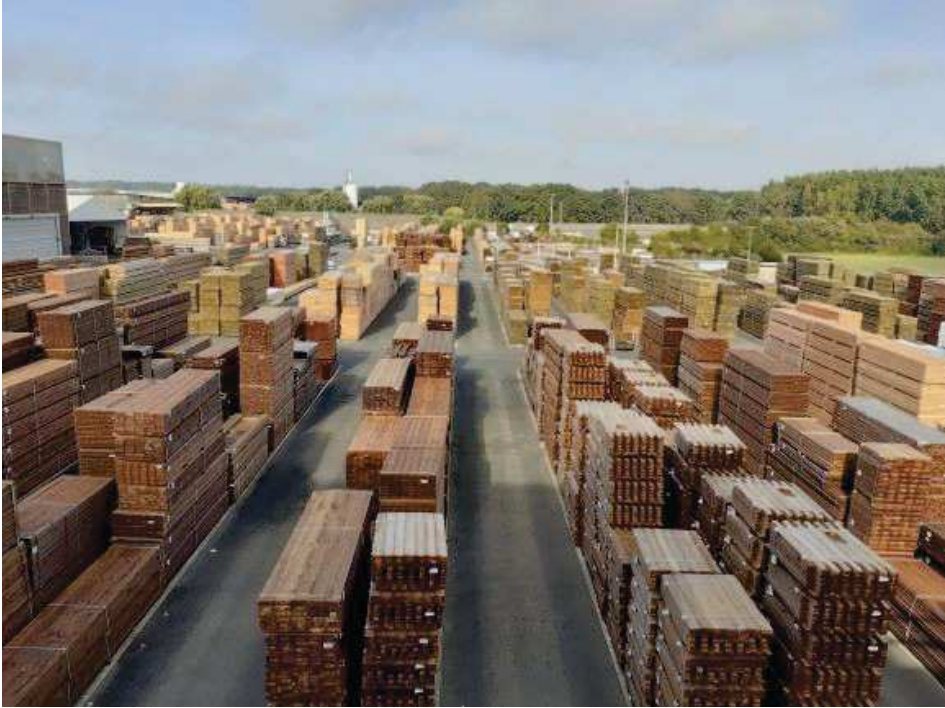
| <b>Constats :</b><br>Les bois traités par le Tanalith E3475 (dans les autoclaves implantés en H23) sont stockés sur site, principalement au nord du bâtiment H23. Ils ne sont pas stockés sous abri, ce qui constitue un écart aux dispositions de l'AMM de ce produit et, par conséquent, un écart à l'article 17.5 du règlement RPB.<br><br>Les surfaces concernées atteignent plusieurs milliers de m <sup>2</sup> (les bois traités par ce produit sont identifiables par leur coloration et leur étiquetage).<br><br> |

| <b>Observations :</b><br>L'absence de stockage sous abri des bois traités est susceptible d'être à l'origine de la pollution constatée dans les eaux superficielles en aval du site (cf PC n°9).<br><br>Par courrier du 8 mars 2023, l'exploitant a déclaré réfléchir à une organisation permettant de stocker sous abri l'ensemble de ces bois traités. |
