## **Rapport de l'Inspection des installations classées**

Visite d'inspection du 13/10/2025

#### **DECREMPS BTP**

Références : [20251013-RAPInspectionDecrempsMagland-vs](#)  
Code AIOT : 0100052164

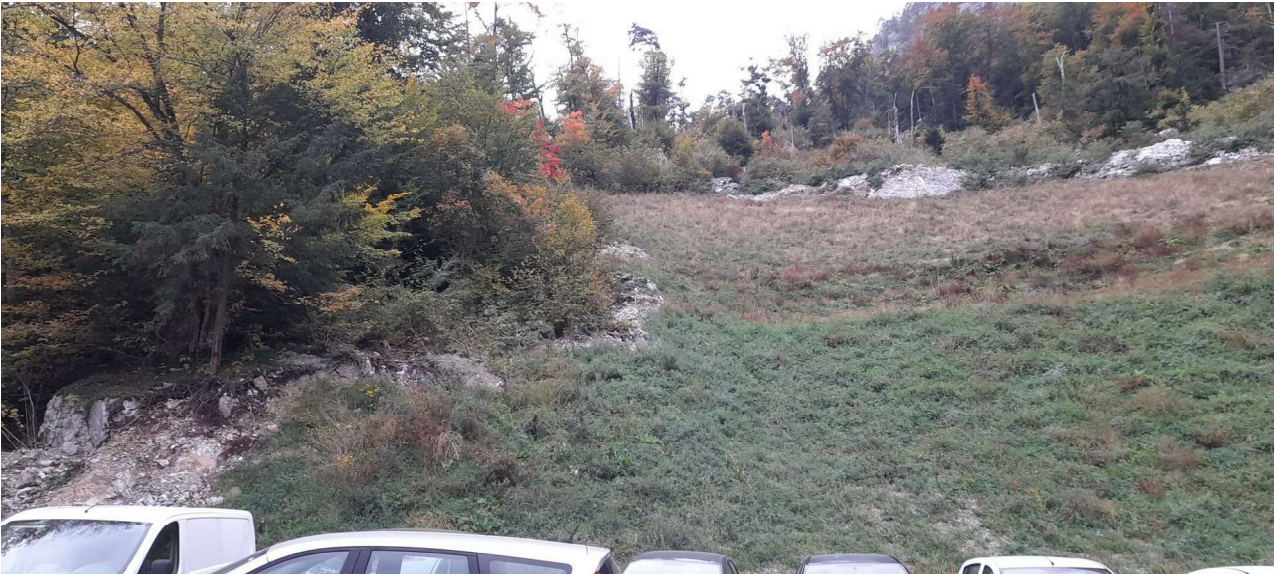
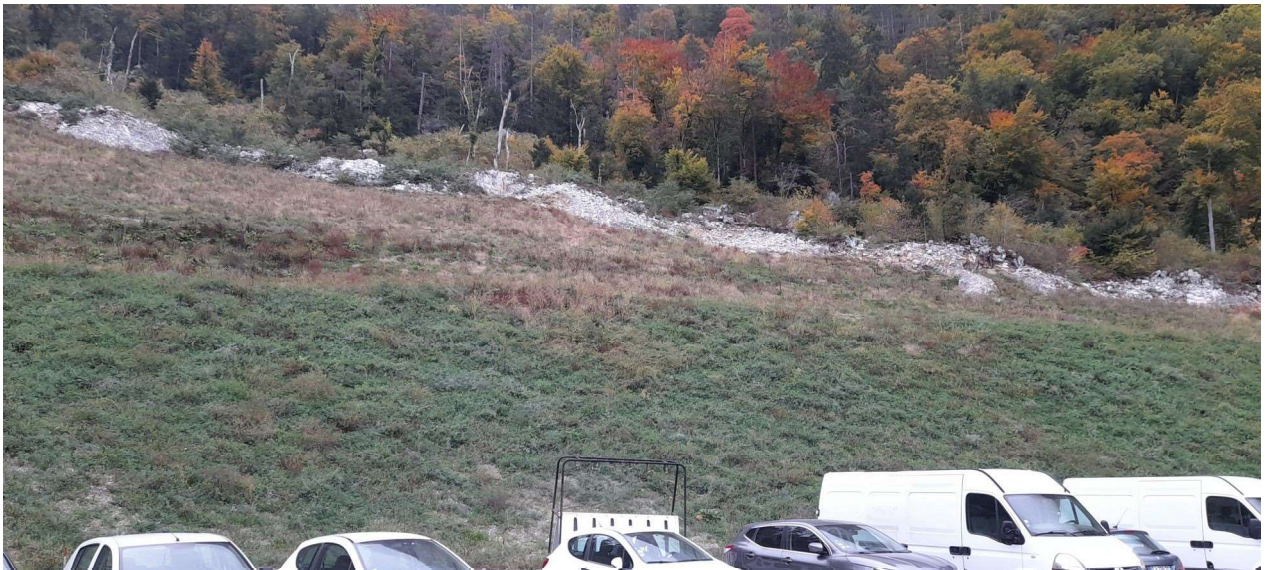
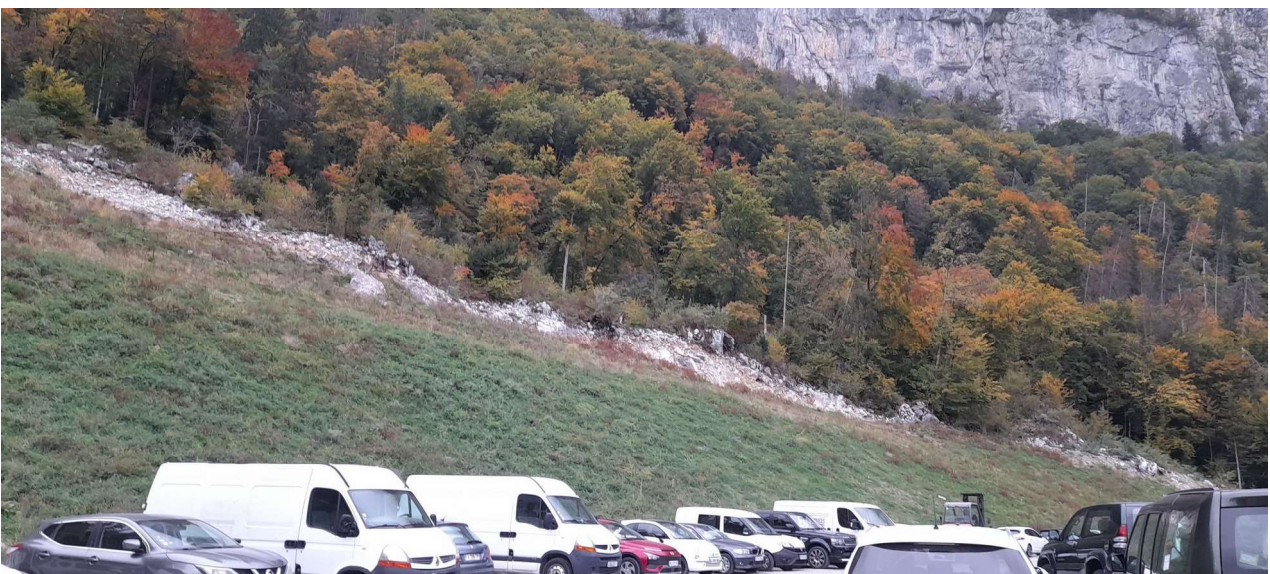
ANNEXE – Photo du talus

Lors de l'inspection nous avons pu constater que le talus du côté de l'accès aux véhicules légers derrière le garage Perrolaz a été remis en état avec un régalage des matériaux pour obtenir des pentes régulières. La végétation a repris, stabilisant le talus.

La société Decremps transmettra le relevé géomètre final du talus avec le calcul des volumes de déblais / remblais par rapport à l'état initial.

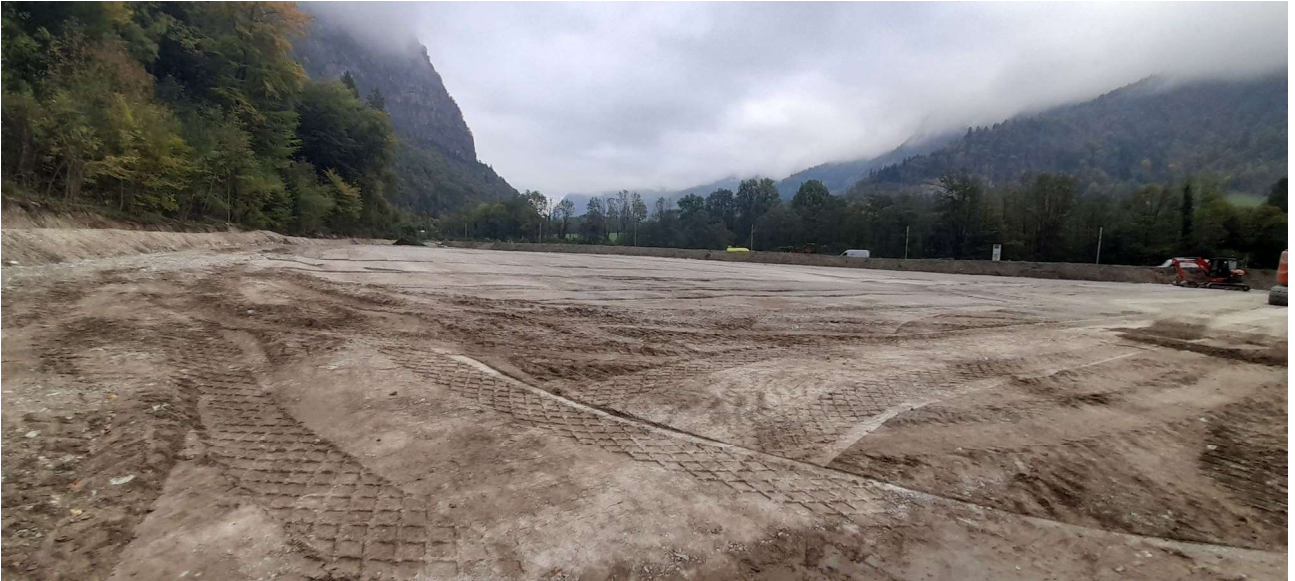
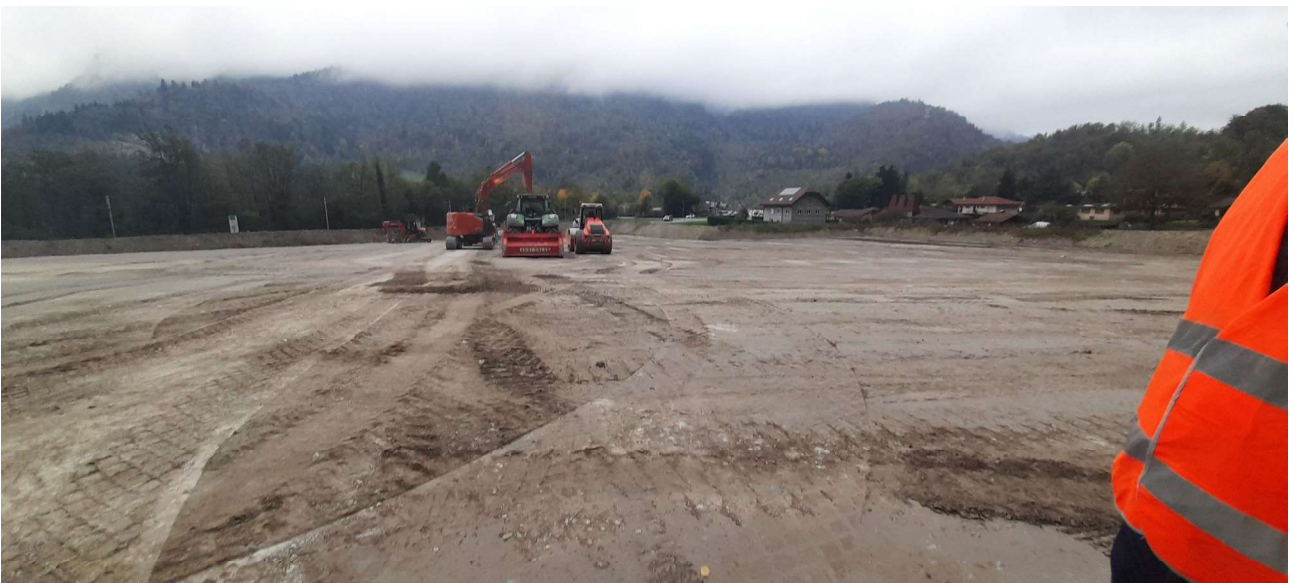
ANNEXE – Photo de la plateforme

La plateforme est terminée ainsi que les merlons périphériques.

Un contrôle de l'altitude de la plateforme devait être fait par la commune avant la fin de l'année 2025.

Les plans des géomètres de l'ensemble du projet devront être transmis à l'inspection des installations classées avec une justification des volumes déposés par rapport au relevé initial.
