## **Rapport de l'Inspection des installations classées**

Visite d'inspection du 03/11/2022

#### **RHONE ALPES EPOXY**

Référence : UD-R-CTESSP-22-266-AL

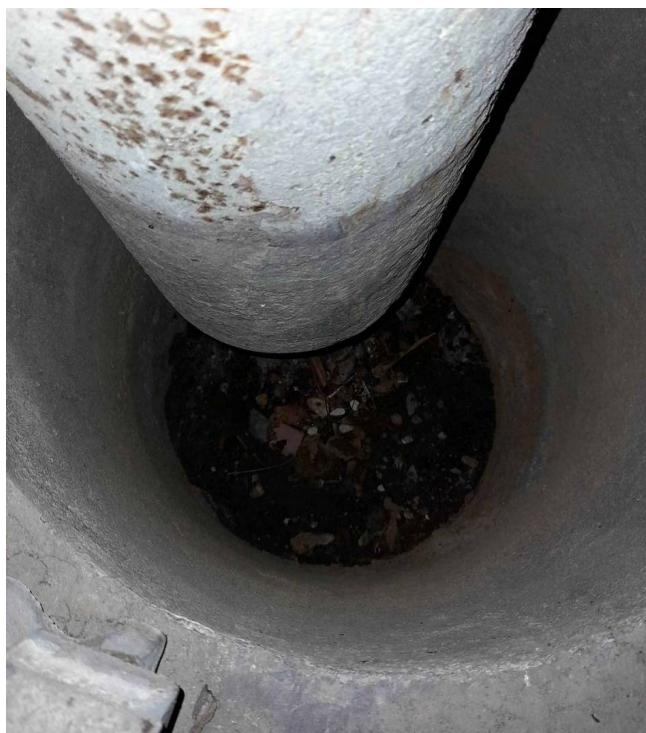
Lors de la visite du 03/11/2022, l'inspection a vérifié l'état intérieur de plusieurs puits, parmi les points d'infiltration qui recevaient antérieurement des effluents industriels. Dans l'un des puits, il a été constaté la présence de macro-déchets (cf. photographies en annexe). En outre, l'Inspection a constaté que les deux ouvrages d'infiltration situés sous le hangar ne sont pas protégés en surface. L'Inspection a également constaté l'absence de massif filtrant, le fond des puits étant constitué du terrain naturel. Toutefois, compte tenu notamment des investigations complémentaires à réaliser au droit des puits (cf. fiche de constats n° 7), l'Inspection juge que la mise en place de massifs filtrant pourra être réalisée ultérieurement.

*Puits situé sous l'auvent dans un coin de la zone, recevant une descente d'eaux pluviales.*

*Second puits situé sous l'auvent*

*Présence de macro-déchets*

L'inspection demande également à l'exploitant de mettre en place des dispositifs en surface des ouvrages d'infiltration situés sous le hangar (tampon ou dispositif équivalent), afin de les protéger du risque d'introduction d'éléments non désirés (liquides, macro-déchets, etc). Ce point fait l'objet d'une lettre de suite préfectorale.

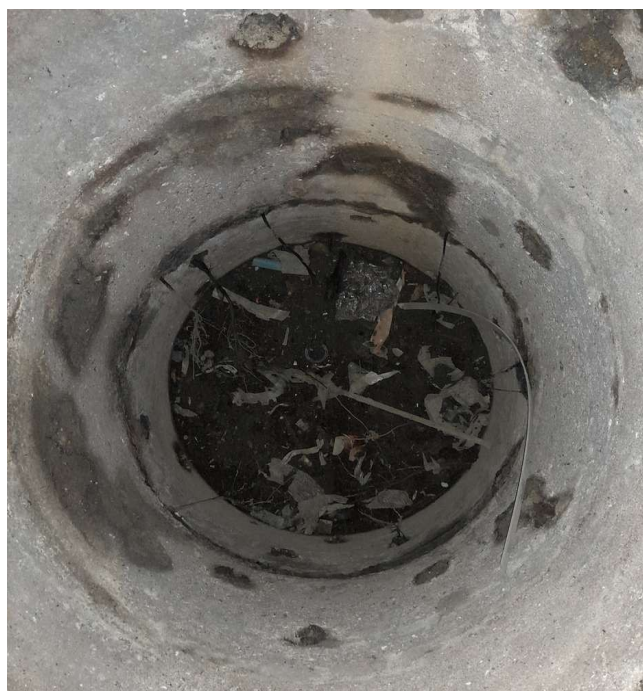
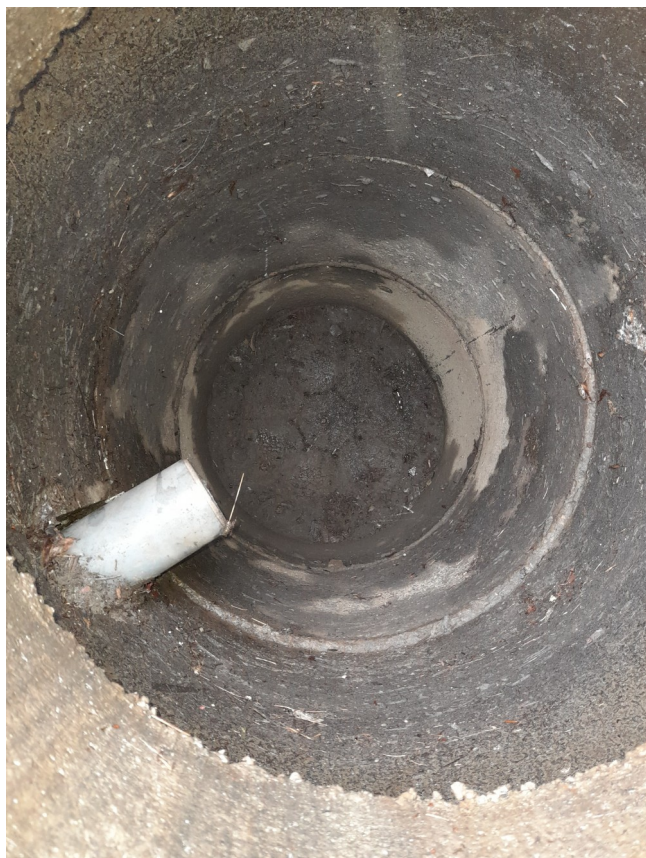
*Puits situé dans la zone en enrobé, recevant le trop-plein du puits à grille.*
