Rapport de l'Inspection des installations classées

Visite d'inspection du 17/07/2024

LAFARGEHOLCIM Granulats

Références : E/24-1682
Code AIOT : 0006500219

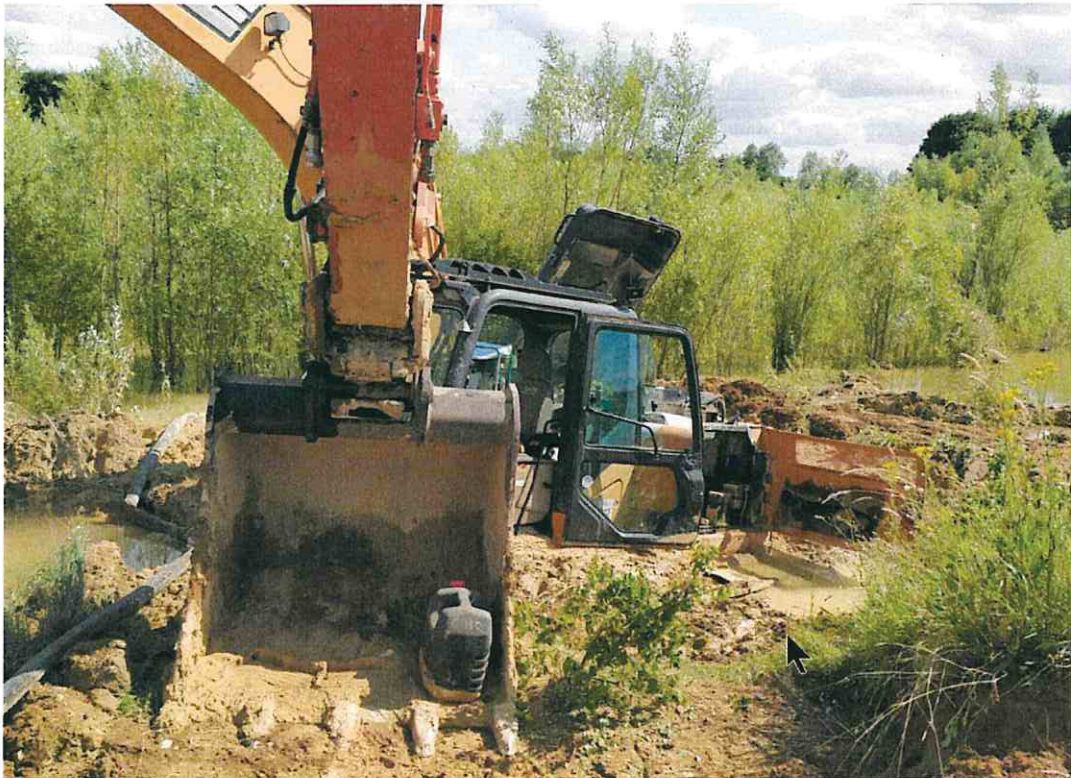
Prévenue le mercredi 17 juillet à 13:55 par téléphone, l'inspection s'est rendue sur place à 16:10. D'après les déclarations des personnes rencontrées sur place :

Le lundi 15 juillet, la pelle hydraulique s'est enlisée alors que le conducteur de la pelle -qui opérait seul- venait de commencer à curer le bassin de décantation. Lafarge est averti vers 15h17. Il n'a pas

réussi à la sortir en se servant du bras de la pelle comme appui.

Le mardi 16 juillet, il est prévu de la sortir avec l'aide d'une autre pelle qui est amenée sur place mais de l'eau entre dans le réservoir de l'engin et du GNR s'échappe.

Le pelleur utilise des boudins et des feuilles absorbantes et contient la pollution autour de la pelle. Le mercredi 17 juillet, l'inspection constate que la pelle hydraulique est enlisée jusqu'à la cabine, une autre pelle est sur place pour la tirer mais cela n'a pas été suffisant pour la sortir.

L'exploitant doit mettre en place des mesures pour que ce type d'accident ne se reproduise pas.

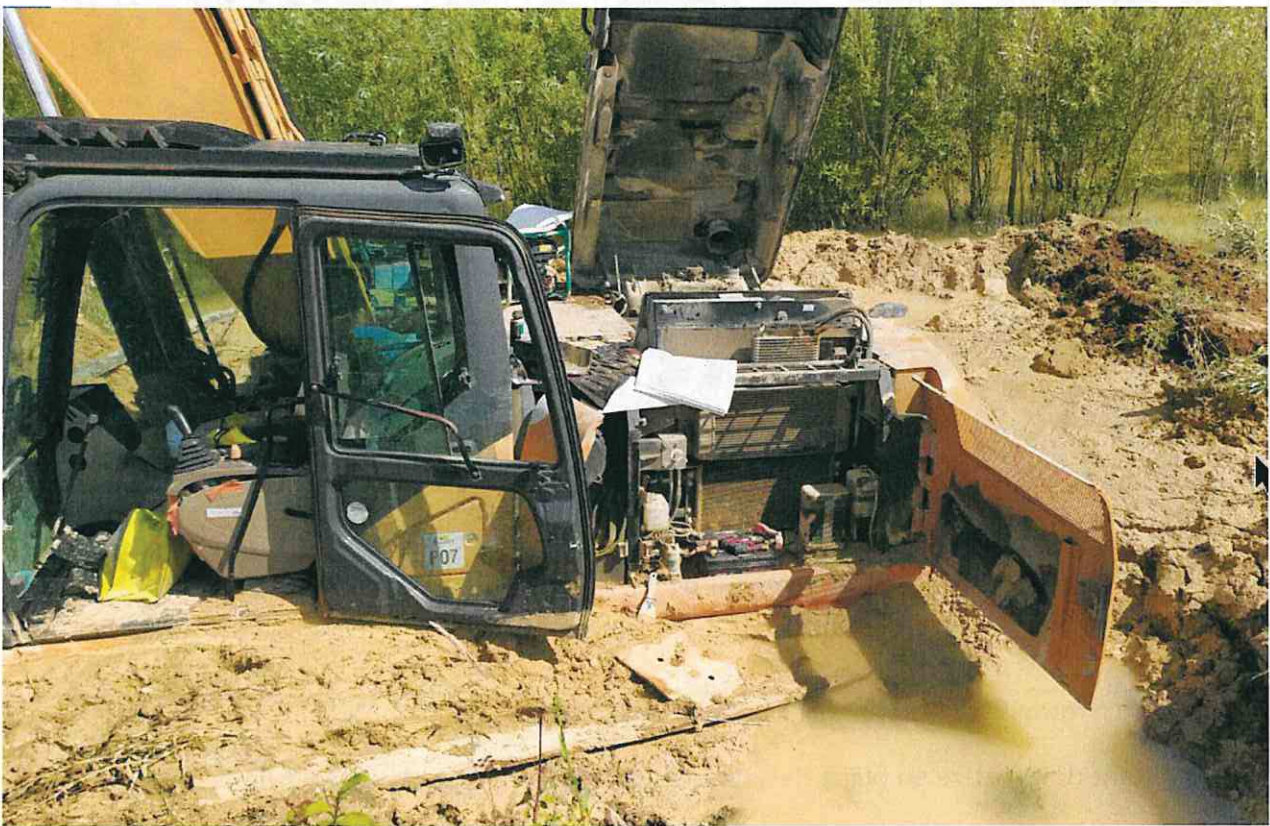
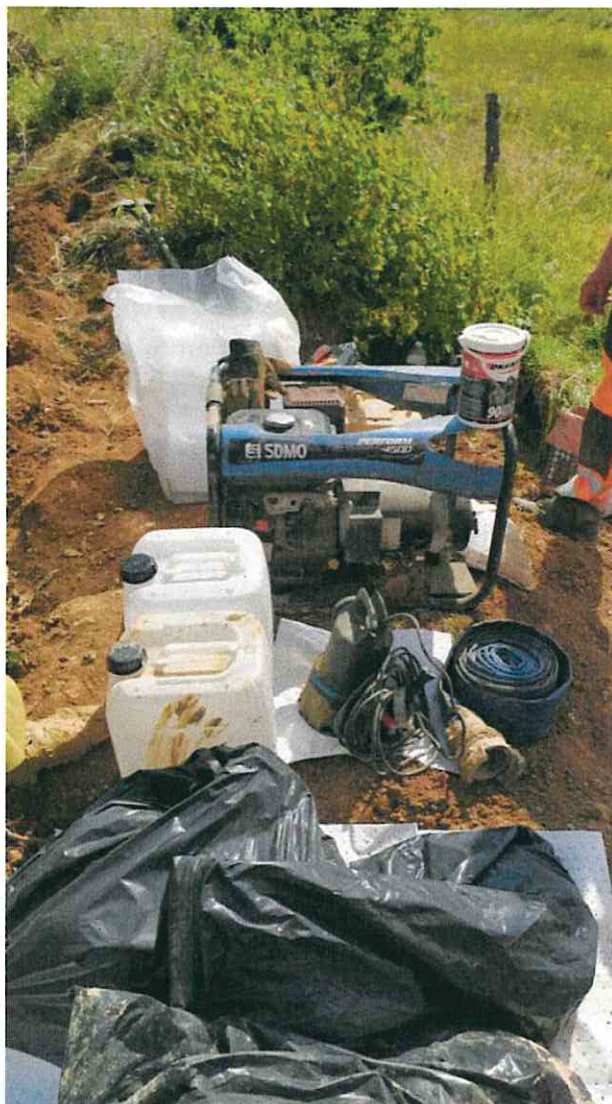
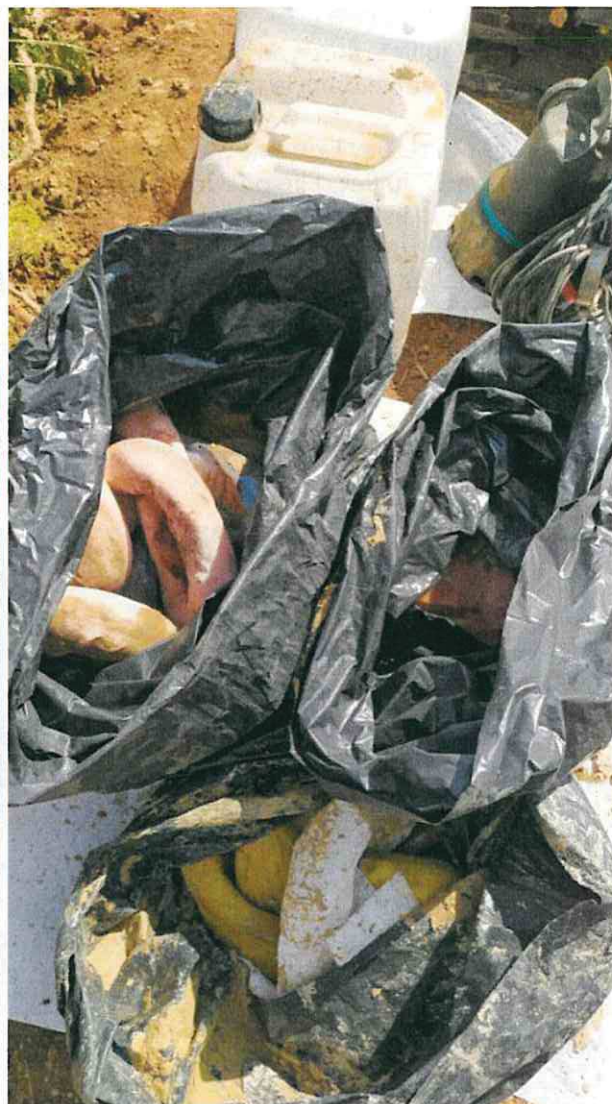
3 sacs poubelles contiennent les boudins souillés, deux bidons contiennent du GNR et de l'eau.

Les personnes présentes montrent à l'inspection un trou d'eau à pomper et l'emprise à curer en précisant que le pompage et le curage auront lieu le jeudi 18 juillet.

L'eau et les matériaux souillés auraient dû être évacués dans la journée et le reliquat, à la sortie de la pelle.

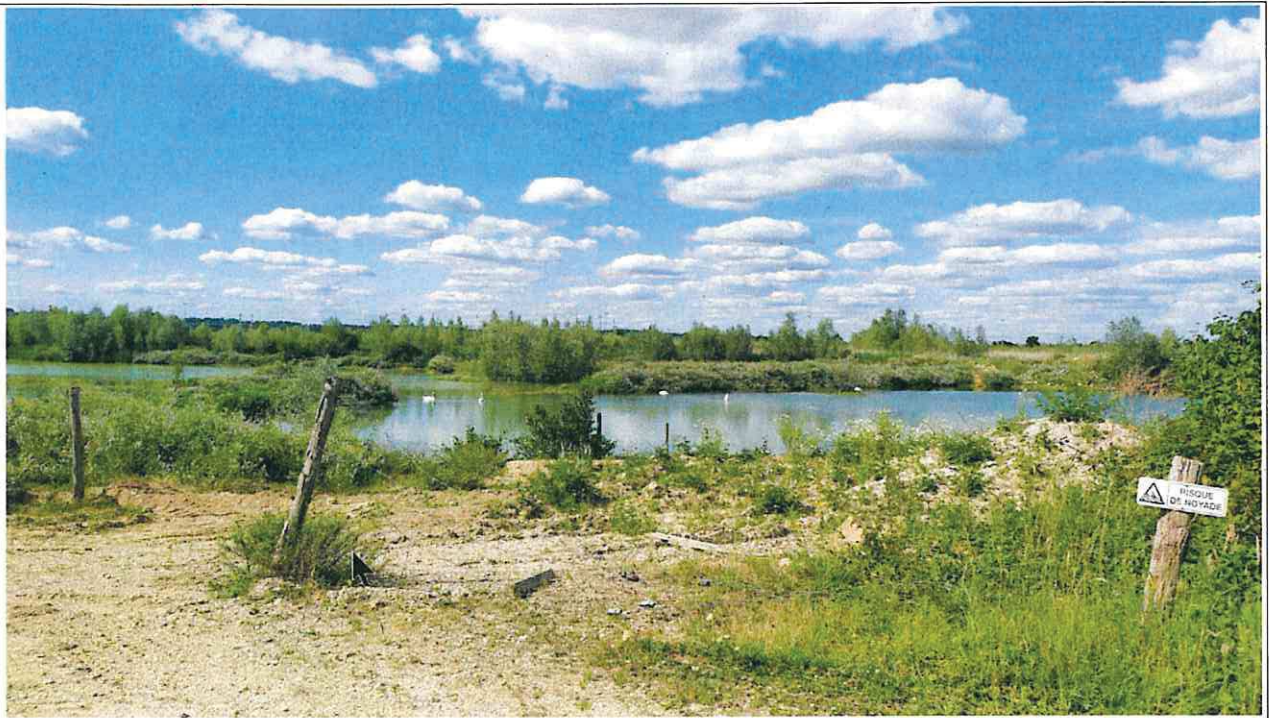
Référence réglementaire : Arrêté Préfectoral du 19/01/2015, article III-7
Thème(s) : Autre, Limitations d'accès
Prescription contrôlée : Durant les heures d'activité, l'accès à la carrière est contrôlé. En dehors des heures ouvrées, cet accès est matériellement interdit. L'accès de l'exploitation est interdit au public. En particulier, une clôture solide et efficace est mise en place autour des zones dangereuses, notamment des chantiers de découverte ou d'exploitation, des bassins de décantation , des installations de traitement, des convoyeurs non capotés. Des pancartes indiquant le danger sont apposées, d'une part sur le ou les chemins d'accès aux abords des travaux, d'autre part à proximité du périmètre clôturé. ...
Constats : Pour amener la pelle hydraulique, une ouverture a été faite dans la clôture du site de Barbey. La clôture est également largement détruite un peu plus à l'est en bordure du chemin en bordure du chemin (cf illustration) L'accès au site n'est pas matériellement interdit. L'accès n'est pas contrôlé. L'accès à l'aire étanche et au parking en extrémité est fermé par un portail.

L'exploitant doit rétablir la clôture et le panneautage dans un délai de 15 jours.
L'exploitant doit expliquer comment il contrôle l'accès à ce site où il n'y a en général personne de la société LAFARGE et qui très éloigné de la carrière de La-Brosse-Montceaux à laquelle il est rattaché.
