Rapport de l'Inspection des installations classées

Visite d'inspection du 20/01/2026

Fromageries Bel Production France

Références : 2026-28_BEL EVRON_INSP_RAP
Code AIOT : 0006300981

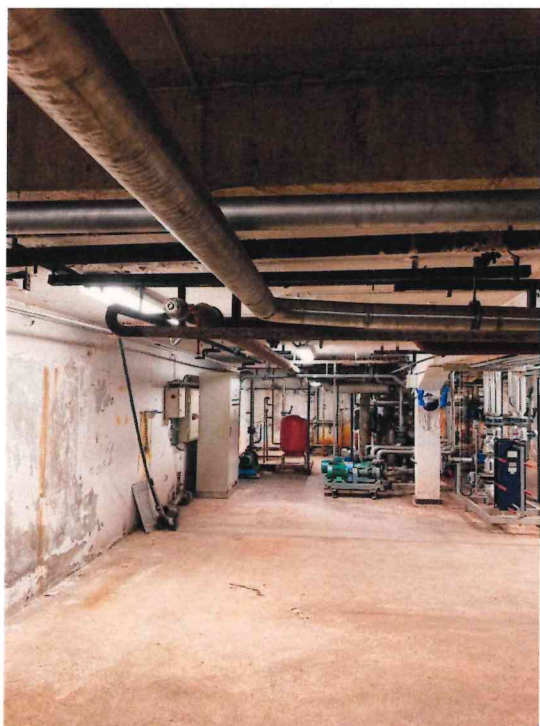
Avant

Par courrier reçu le 12 janvier 2026 en Préfecture de la Mayenne, la société Fromagerie Bel rappelle le constat formulé lors de la visite d'inspection du 06/11/2025, à savoir le refroidissement en circuit ouvert des cuves de fabrication de 10 m³ de la plateforme Ligne 1/Ligne 2. L'exploitant précise que le circuit des eaux de refroidissement associé à ces équipements a été modifié le 06/01/2026 et que ces eaux de refroidissement sont désormais renvoyées dans les eaux récupérées, en circuit fermé. Pour illustrer cette modification des installations, l'exploitant a joint deux photographies avant et après la modification.

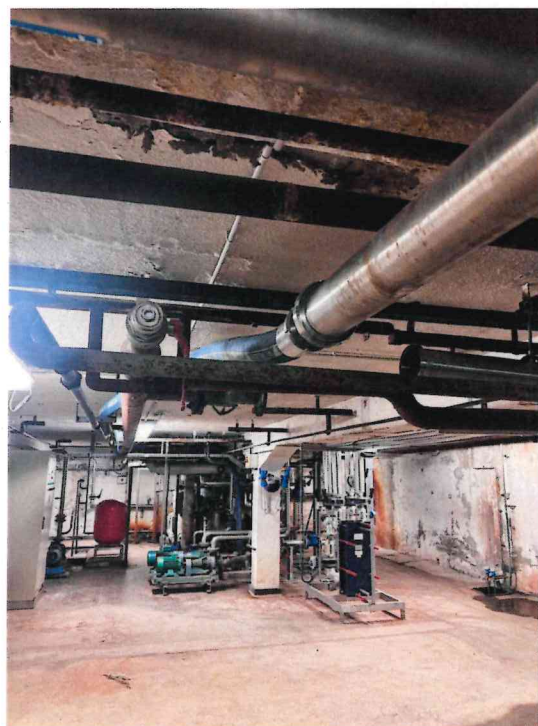
Après

Au cours de la visite des installations, l'inspection des installations classées a pu constater l'effectivité du raccordement des eaux de refroidissement des cuves vers le bassin de récupération des eaux. Les eaux de refroidissement ne sont plus rejetées dans le réseau d'eau résiduaire. Selon l'exploitant, et d'après des premiers chiffres de suivi du débit, l'économie d'eau du réseau serait comprise entre 20 et 40 m³/j.
