## **Rapport de l'Inspection des installations classées**

Visite d'inspection du 30/01/2023

#### **SEMITAG**

Références : 2023-Is007T4  
Code AIOT : 0006104788

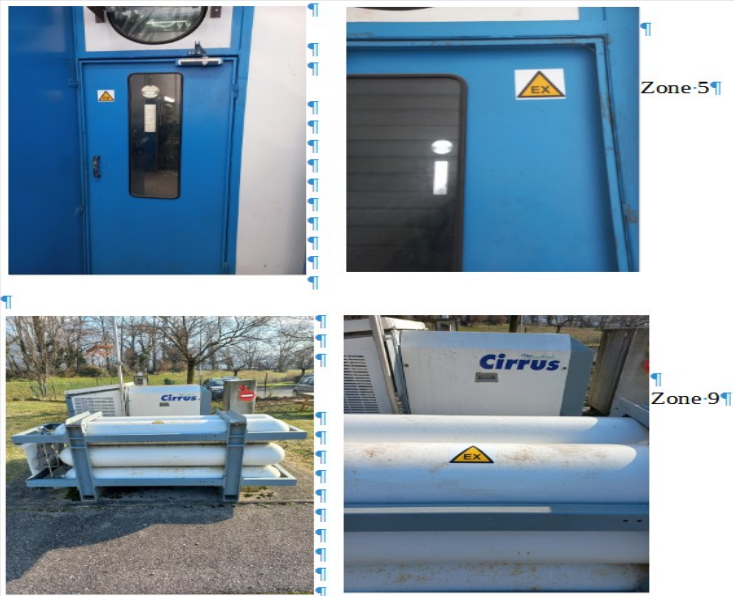
La visite de l'inspection a relevé une non-conformité. Deux des trois zones ATEX<sup>1</sup> (11 zones au total sur le site) vérifiées ne sont pas identifiées en tant que telle. Cette dernière est levée puisque l'exploitant a mis en place un affichage avec des photos à l'appui. Ces photos ont été envoyées à la DREAL par courriel le 6/02/2023.

| <p><b>Prescription contrôlée :</b></p> <p>Dans les installations où sont mis en œuvre</p> <ul style="list-style-type: none"> <li>• des liquides inflammables à une température supérieure à leur point d'éclair,</li> <li>• des liquides inflammables de point d'éclair inférieur à 100°C</li> <li>• ou des gaz combustibles liquéfiés,</li> </ul> <p>l'exploitant délimitera des zones où peuvent apparaître des gaz ou vapeurs combustibles en, cours de fonctionnement normal ou anormal de l'installation.</p> <p><b>Constats :</b> Cette prescription concerne les zones ATEX. L'exploitant a projeté un plan où chaque zone ATEX est indiquée.</p> <p>La DREAL a contrôlé par sondages 3 zones ATEX sur les 11 présentes sur le site et a vérifié la présence d'affichage:</p> <p>Zone 1 - la chaufferie : un panneau ATEX est collé sur la porte d'entrée côté extérieur.</p> <p>Zone 5 - cabines de peinture : il n'y a ni affichage ni de zone au sol délimitée.</p> <p>Zone 9 - Unité de vidange CIRRUS : il n'y a ni affichage ni de zone au sol délimitée.</p> <p>Cette prescription est non-conforme.</p> <p>L'exploitant a envoyé à la DREAL par courriel le 6/02/2023, des photos de la zone 5 et 9 montrant que des affiches ont été apposées.</p> <div data-bbox="370 909 1107 1503"> </div> <p>Remarque sur la zone 9: l'exploitant indique à la DREAL ne plus utiliser cette installation et est en cours de réflexion pour sa dépose.</p> <p>La DREAL encourage l'exploitant à afficher également des consignes adaptées au risque ATEX (interdiction de fumer, téléphone interdit...) le cas échéant.</p> <p>La prescription est vue conforme.</p> |
