## **Rapport de l'Inspection des installations classées**

Visite d'inspection du 03/06/2026

**DEMOGRAINS Sarl**

La Garenne - 16140 Lupsault

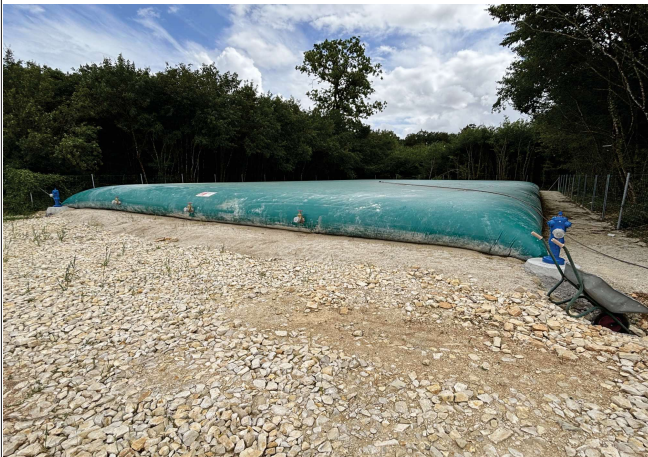
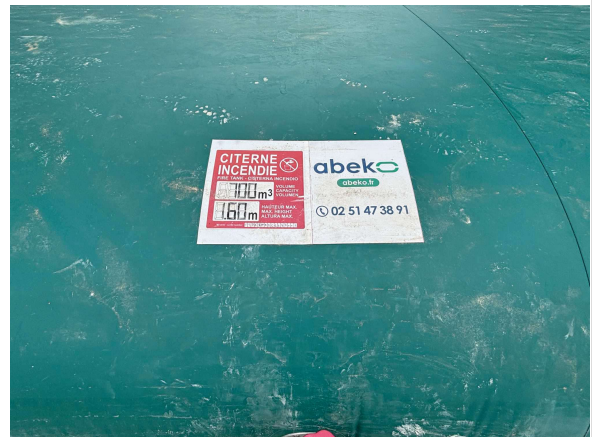
Lors de l'inspection, il a été constaté que l'ancienne réserve de 240 m<sup>3</sup> était en cours de vidange pour permettre le remplissage de la nouvelle réserve incendie d'une capacité de 700 m<sup>3</sup>. Son remplissage total sera effectif pour la mi-juin 2026.

- la présence de la nouvelle réserve incendie de 700 m<sup>3</sup> associée à 5 points de pompage associés (dont deux sont des poteaux raccordés à la réserve) ; mais cette bâche n'était pas en eau ;
- la présence d'un second accès pompiers pour permettre la desserte du site.

mise en demeure de 2024 sur le volet défense incendie pourra être considérée comme satisfaite dès lors que l'exploitant aura transmis le justificatif de sa mise en eau nominal (700 m3).

**Il est demandé à l'exploitant, d'ici la fin du mois de juin 2026, de justifier que le remplissage de la réserve de 700 m<sup>3</sup> est finalisé. Il est demandé à l'exploitant de faire réceptionner la réserve par le SDIS (en vue de disposer d'un numéro de PEI) par la réalisation d'un essai de mise en aspiration avec un engin des pompiers.**
