Rapport de l'Inspection des installations classées

Visite d'inspection du 08/03/2022

LES CARRIERES CHABLAISIENNES

PLAINS BOIS
74200 LYAUD

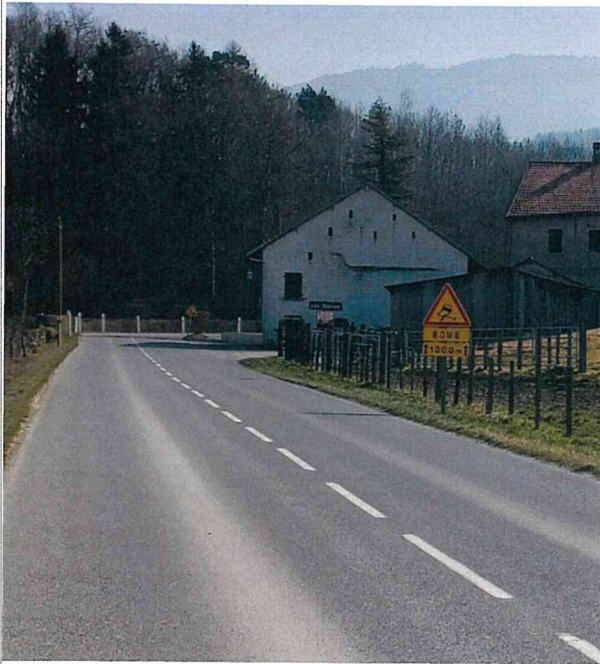
- la route depuis Allinges jusqu'aux Blaves était par endroit recouverte de poussières ;
- la présence de plusieurs chantiers sur cette route dont :
 - un dans le virage au niveau des Blaves qui précisait le risque de présence de boues sur plus de 1000 m et la sortie de camions. Malgré le temps sec, l'entrée de ce chantier était particulièrement boueuse (photos n°1 et 1 bis) ;
 - un chantier au niveau de la zone d'activité à proximité de l'Intermarché qui réalisait la mise en place de réseaux de la zone d'activité. Nous avons constaté que les accotements n'étaient pas stabilisés et cela générerait de la mise en suspension de poussière par les véhicules légers et les camions qui passaient sur cette route (photo n°2).

Photo n° 1 : Chantier au Blaves

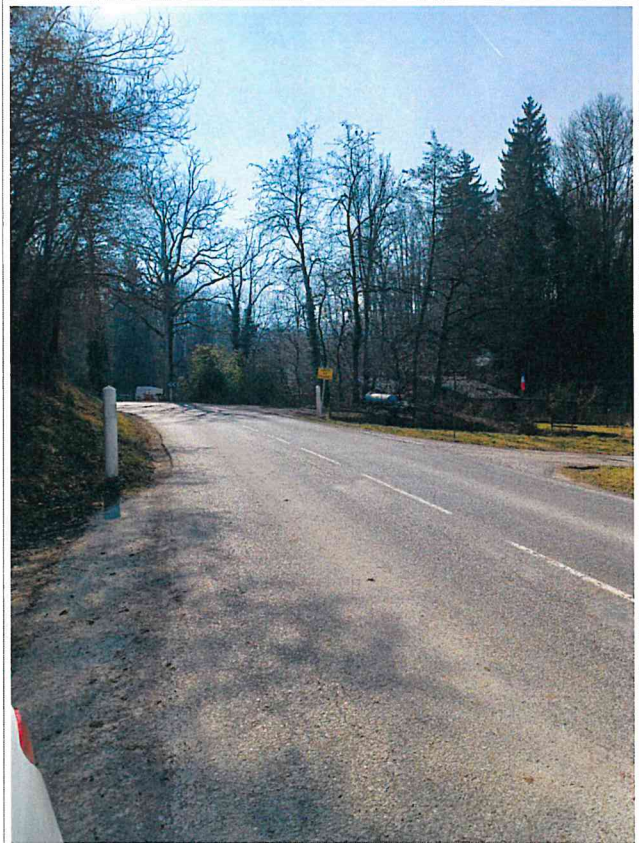
Photo n° 1 bis : Chantier aux Blaves

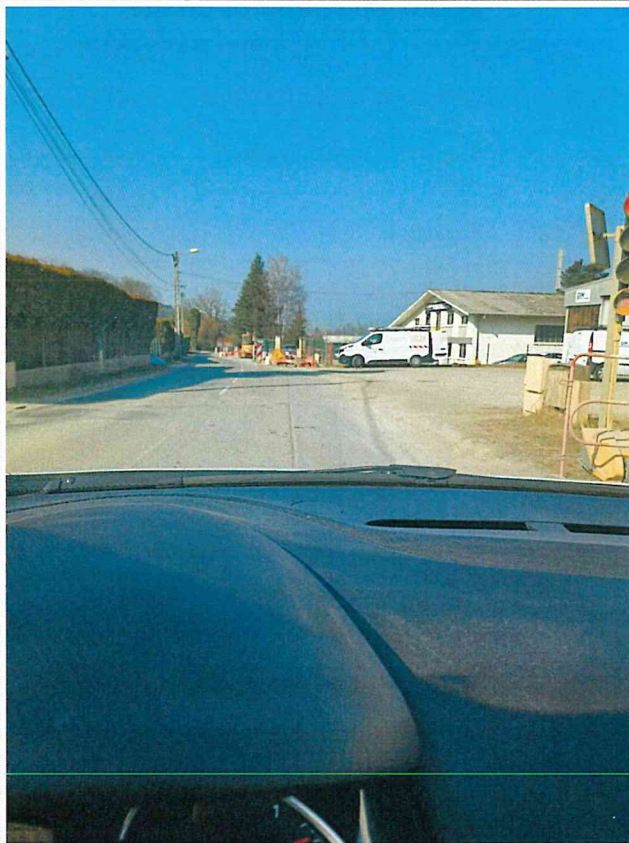
Photo n° 2 : travaux Noyer-Allinges

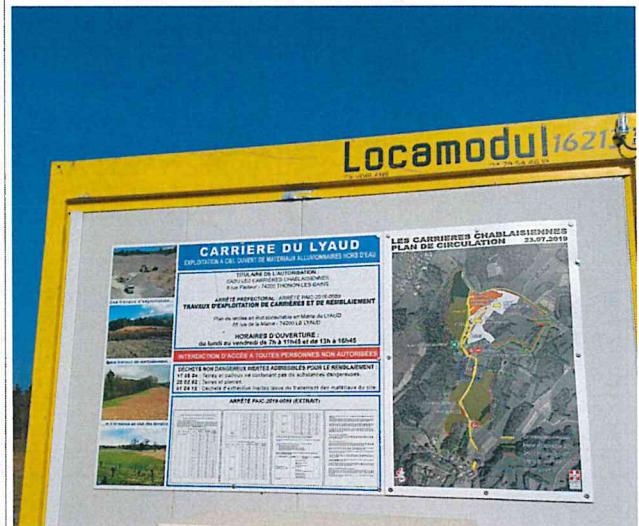
Le plan de circulation (protocole de transport) d'une taille suffisante pour être vue par les chauffeurs qui entrent sur le site est affiché sur le bungalow au niveau du pont bascule (photo n°3).

Photo n° 3 : Affichages obligatoires

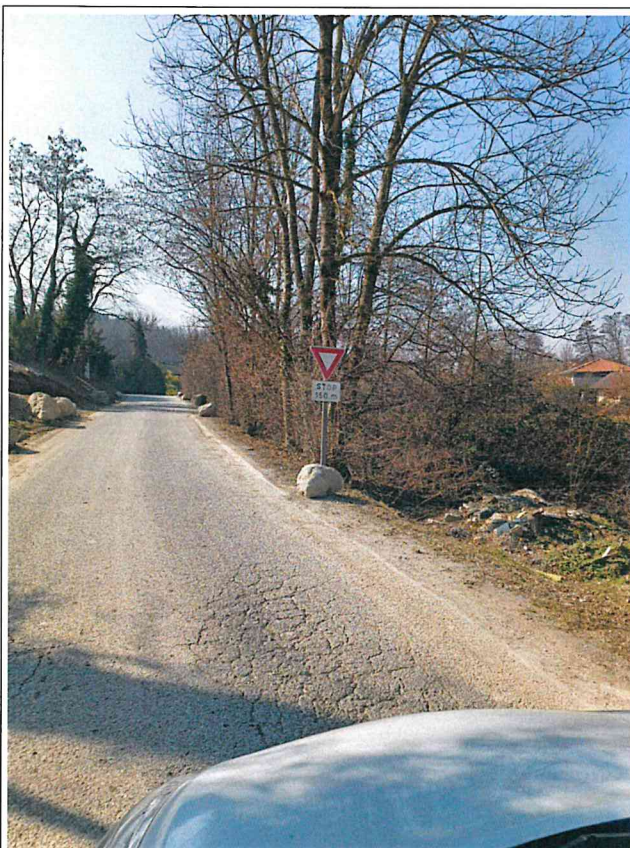
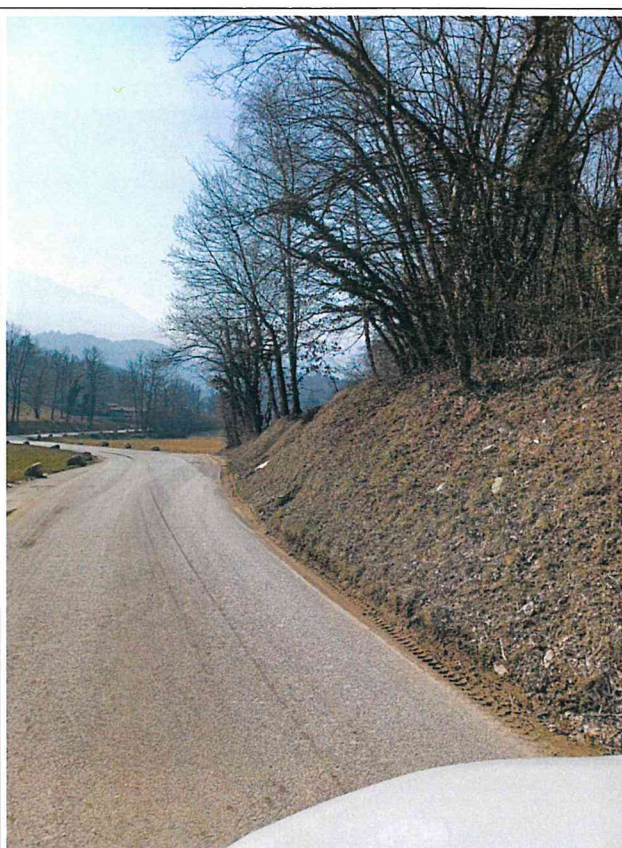
- les abords du site étaient maintenus en « bon état de propreté »(photos n°4 et 4 bis) :
 - absence de poussières, papiers, boues, déchets sur la chaussée ;
 - la végétation en périphérie du site était entretenue : présence d'arbres, d'arbustes, prairie sur le délaissé et ne présentaient pas de dépôt de poussières ;
- les véhicules sortant de l'installation n'étaient pas à l'origine d'envol de poussière ni entraînaient de dépôt de poussières ou de boues sur les voies de circulation publiques (photo n°5) ;
- avant la sortie le bâchage des camions équipés était systématique (photo n°6 et 6 bis) ;
- tous les camions qui sortaient de la carrière passaient systématiquement sur le laveur de roues (photos n° 6 et 6 bis) ;
- les voies de circulation publique étaient propres (photo n°7).

- le plan de circulation était affiché à l'entrée de la carrière (photo n°3) ;
- 2 panneaux indiquant que la vitesse est limitée à 15 km/h sur le site (photo n°10) ;
- l'accès est entièrement réalisé en enrobé (avant le laveur de roues et jusqu'au carrefour de la route d'accès) (photo n°8) ;
- le fonctionnement réel et efficace du laveur de roues (photo n°11) ;
- le bâchage et le passage systématique des camions sur le laveur de roues (photos n°6 et 6 bis) ;
- des écrans de végétation le long de l'accès qui n'était pas recouverts de poussières (photos n°4 et 4 bis).

Photo°4 : Abords du site

Photo 4 bis : Abords du site

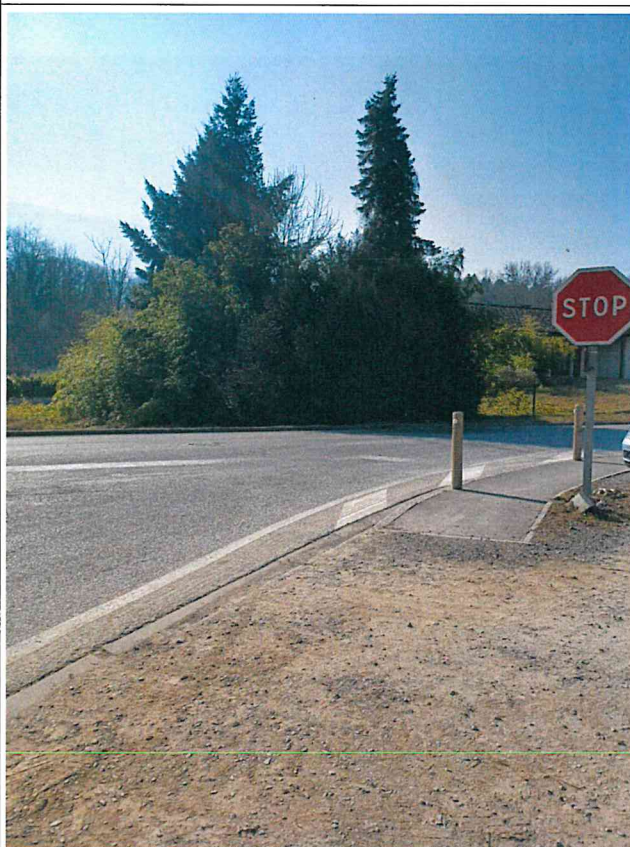
Photo n°5 : sortie du site

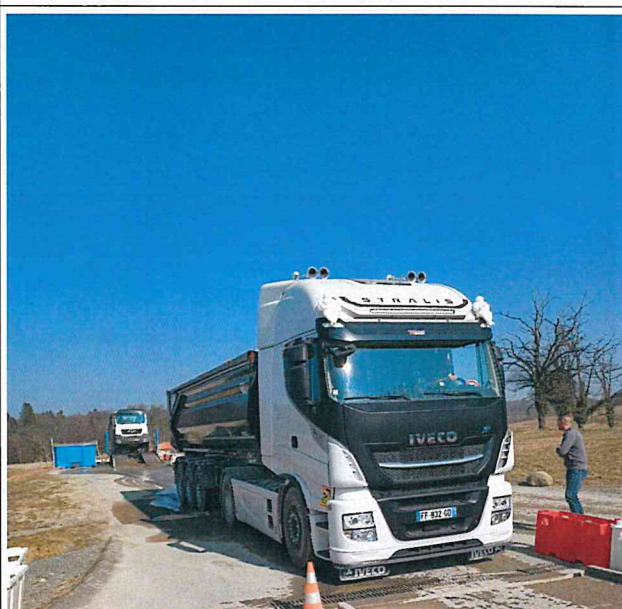
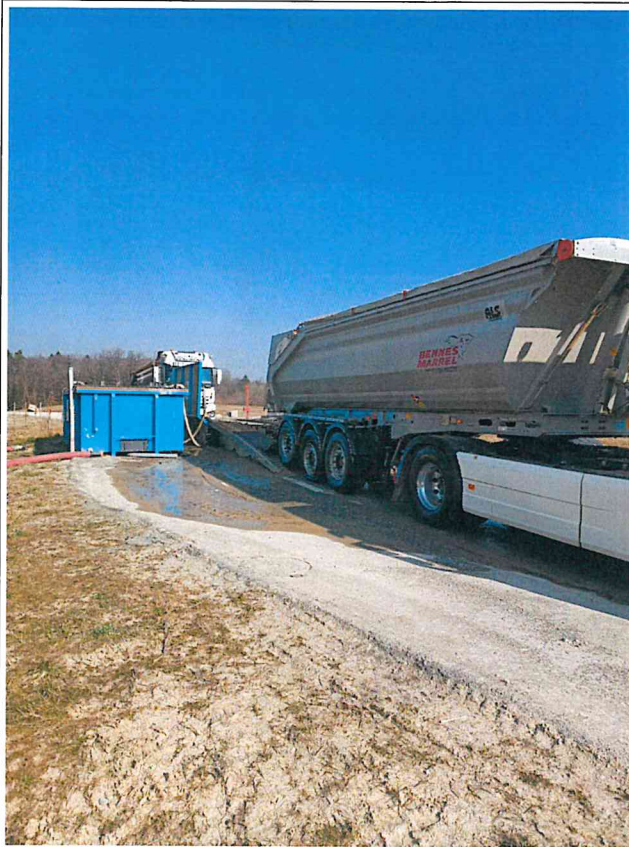
Tous les camions qui sont sortis de la carrière étaient bâchés et passaient sur le laveur de roues (photos n°6 et 6 bis).

Photo n°6 : Lavage et bâchage des camions

Photo n°6 bis : Lavage et bâchage des camions

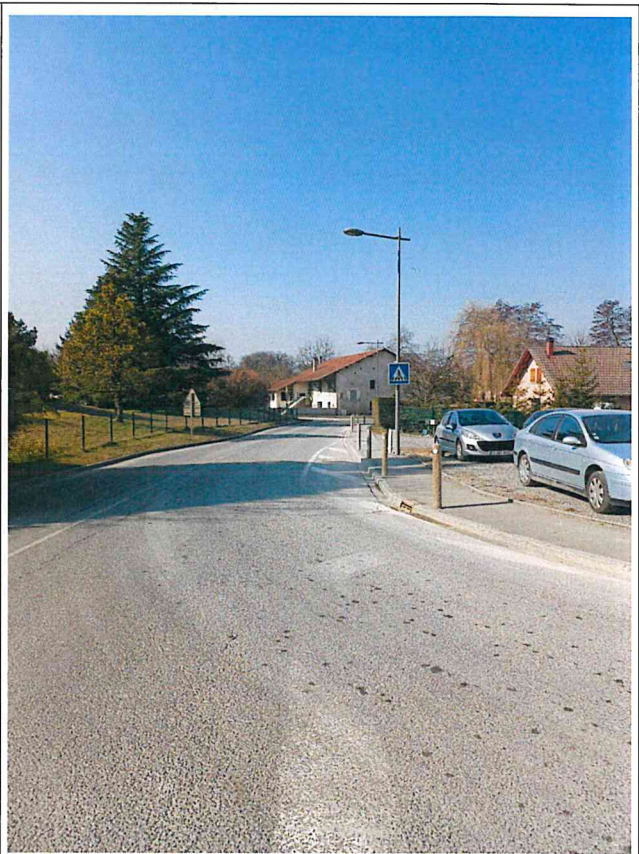
Photo n°7 : Voie de circulation sortie du site

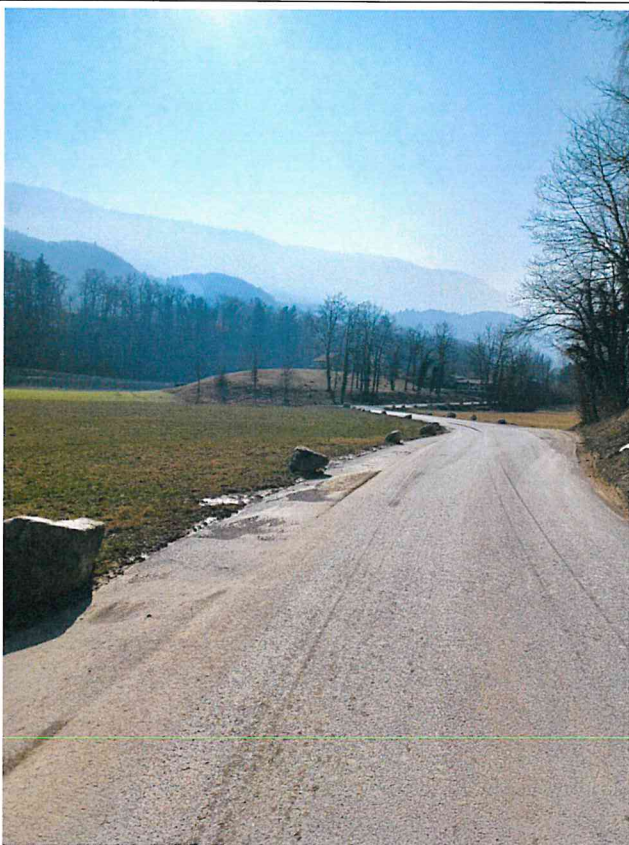
- l'accès de la carrière depuis la route jusqu'au site d'extraction est goudronné sur toute sa longueur (photo n°8) ;

Photo n°8 : Chemin d'accès

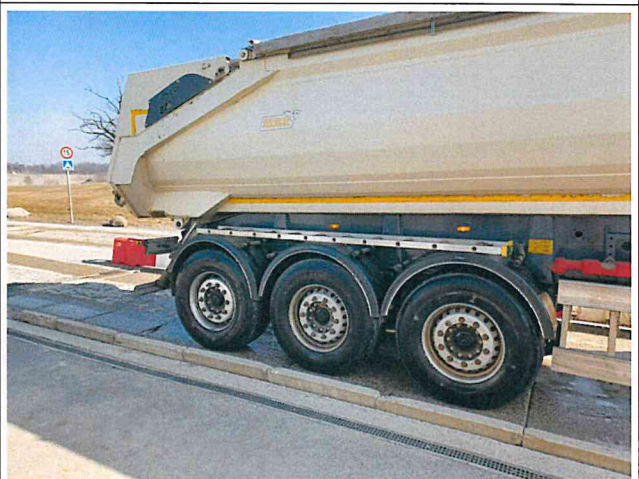
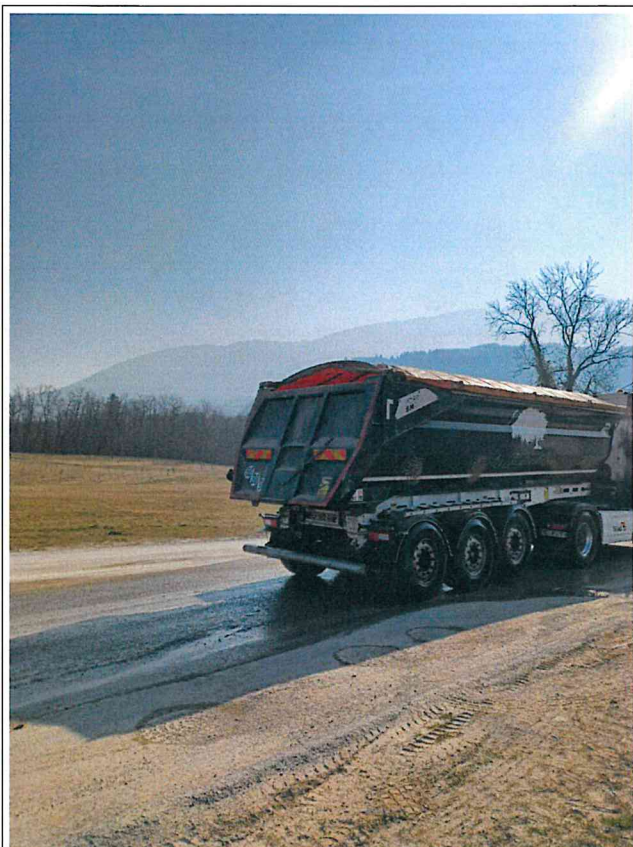
Nous avons constaté qu'il fonctionnait correctement car les roues et le bas des camions étaient propres (photos 9 et 9 bis).

Photo n°9 : camion après laveur de roues

Photo n°9 bis : camion après laveur de roues

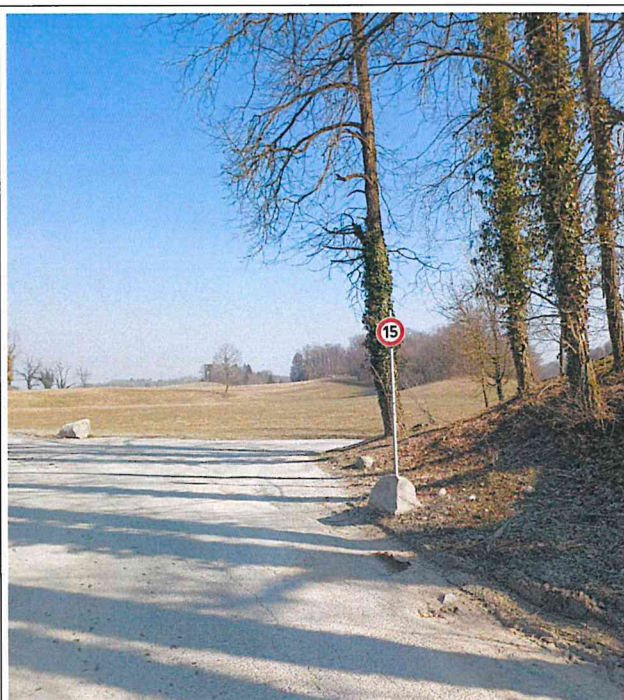
Le chemin de liaison jusqu'au niveau du laveur de roues entièrement réalisé en enrobé était propre. Deux panneaux précisent que la vitesse est limitée à 15 km/h (l'arrêté préfectoral prescrit 20 km/h) (photo n°10).

Photo n°10 : Panneau de limitation de la vitesse

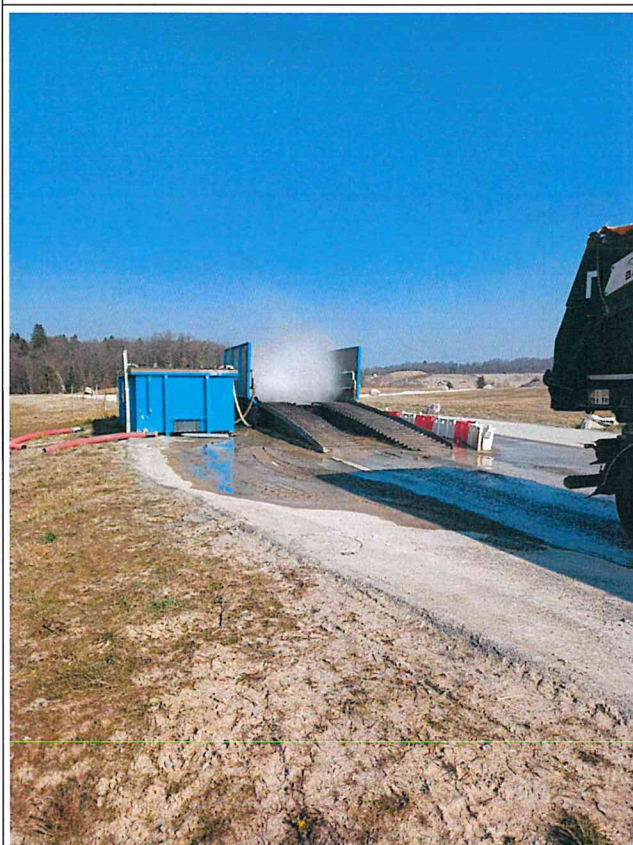
Le jour de l'inspection, nous avons constaté la présence d'un laveur de roues pour les camions sur le chemin de liaison entre le carreau de la carrière et la RN. Il était en service (photo n°11).

Photo n°11 : Laveur de roues
