## **Rapport de l'Inspection des installations classées**

Visite d'inspection du 16/02/2023

#### **STE NOUVELLE PROVENCE RESEAUX**

Références : D-0246-2023  
Code AIOT : 0006402071

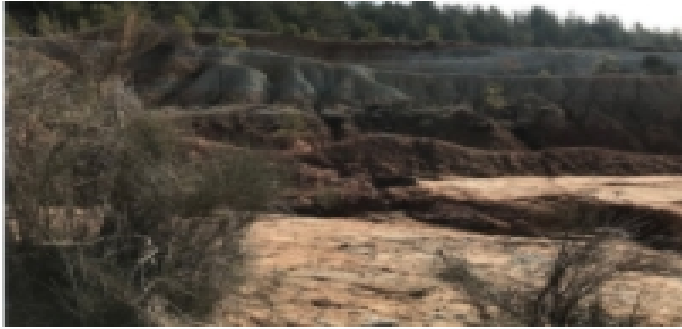
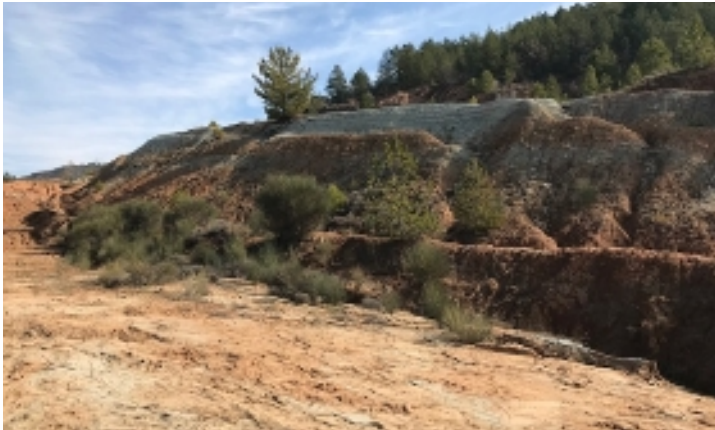
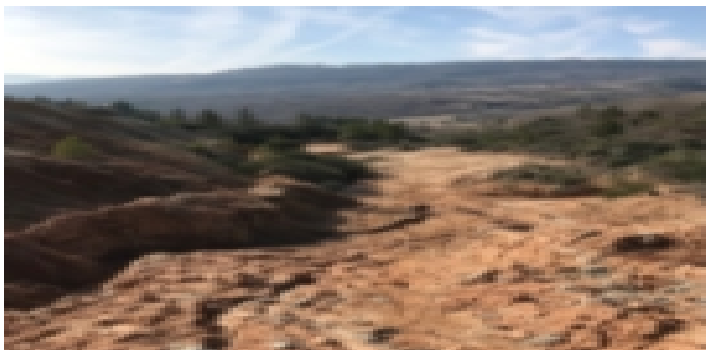
| <p><b>Prescription contrôlée :</b></p> <p>L'exploitant doit établir un plan de gestion des déchets d'extraction résultant du fonctionnement de la carrière. Ce plan est établi avant le début de l'exploitation, et a pour objectif de réduire la quantité de déchets en favorisant la valorisation matière, et de minimiser les effets nocifs en tenant compte de la gestion des déchets dès la phase de conception et lors du choix de la méthode d'extraction et de traitement des minéraux. Le plan de gestion contient au moins les éléments suivants :</p> <ul style="list-style-type: none"> <li>-la caractérisation des déchets et une estimation des quantités totales de déchets d'extraction qui seront stockés durant la période d'exploitation ;</li> <li>-le lieu d'implantation envisagé pour l'installation de gestion des déchets et les autres lieux possibles ;</li> <li>-la description de l'exploitation générant ces déchets et des traitements ultérieurs auxquels ils sont soumis ;</li> <li>-en tant que de besoin, la description de la manière dont le dépôt des déchets peut affecter l'environnement et la santé humaine, ainsi que les mesures préventives qu'il convient de prendre pour réduire au minimum les incidences sur l'environnement ;</li> <li>-la description des modalités d'élimination ou de valorisation de ces déchets ;</li> <li>-le plan proposé en ce qui concerne la remise en état de la zone de stockage de déchets ;</li> <li>-les procédures de contrôle et de surveillance proposées ;</li> <li>-en tant que de besoin, les mesures de prévention de la détérioration de la qualité de l'eau et en vue de prévenir ou de réduire au minimum la pollution de l'air et du sol ;</li> <li>-une étude de l'état du terrain de la zone de stockage susceptible de subir des dommages dus à la zone de stockage de déchets ;</li> <li>-les éléments issus de l'étude de danger propres à prévenir les risques d'accident majeur en conformité avec les dispositions prévues par l'arrêté du 19 avril 2010 relatif à la gestion des déchets des industries extractives et applicable aux installations classées pour la protection de l'environnement soumises à autorisation et aux zones de stockage de déchets d'extraction. Le plan de gestion est révisé par l'exploitant tous les cinq ans et dans le cas d'une modification apportée aux installations, à leur mode d'utilisation ou d'exploitation et de nature à entraîner une modification substantielle des éléments du plan. Il est transmis au préfet.</li> </ul> <p>Article 1er de la MED du 07/03/2022 : la société Nouvelle Provence Réseaux (SNPR), dont le siège social est situé 270 chemin des Rigauds 84400 Gargas, ci-après nommé l'exploitant est mise en demeure de se conformer aux dispositions de l'article 16 bis de l'arrêté ministériel du 22/09/1994</p> <p><b>Constats :</b> La visite d'inspection du 24/01/2022 a permis de constater que l'exploitant n'a pas été en mesure de présenter son plan de gestion des déchets d'extraction. Par ailleurs, aucune mise à jour de ce plan n'a été transmise au Préfet au cours des 5 dernières années.</p> <p>La visite d'inspection du 16/02/2023 a permis de constater que l'exploitant a justifié dans son courrier du 27/06/2022 et dans son rapport d'activité 2021 de l'absence de production de déchets d'extraction. En effet, il précise que l'argile affleurante est extraite directement par décapage au sol à l'aide d'un engin mécanique, puis transportée par voie terrestre sur le site de l'entreprise. Il précise qu'il n'existe pas d'installation de traitement sur le site, ni aucun stockage des matériaux extraits. Dès lors, il n'existe pas de déchets d'extraction relatifs à l'activité.</p> |

**Observations:** Si l'extraction aujourd'hui ne concerne qu'une surface modeste de 100 m<sup>2</sup> et ne nécessite aucune opération préalable de déboisement ou de décapage, l'inspection relève que des zones futures du périmètre d'extraction sont aujourd'hui recouvertes de végétation, arbres, arbustes où il sera potentiellement nécessaire d'avoir recours à leur enlèvement pour accéder au gisement. Si ces zones s'avèrent exploitées à l'avenir, l'exploitant devra établir un PGD présentant les mesures idoines résultant du décapage de ces zones et le transmettre à la Mme la Préfète, préalablement à la réalisation de ces opérations.

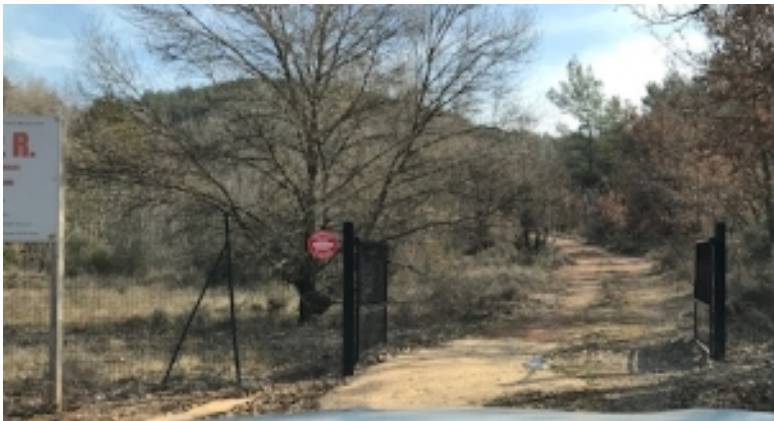
**N° 6 : limitation des accès**

| <p><b>Prescription contrôlée :</b></p> <p>Une clôture solide et efficace entretenue pendant toute la durée de l'autorisation doit être installée sur le pourtour de la zone d'extraction et de toute zone présentant un danger vis-à-vis des tiers, et, en particulier, pour interdire l'accès à partir de la route desservant le site. Les zones naturelles considérées comme inaccessibles (barres rocheuses, ...) ne sont pas concernées par cette prescription. L'entrée de la carrière est matérialisée par un portail interdisant l'accès en dehors des heures d'exploitation.</p> <p>Article 1er de la MED du 07/03/2022 : la société Nouvelle Provence Réseaux (SNPR), dont le siège social est situé 270 chemin des Rigauds 84400 Gargas, ci-après nommé l'exploitant est mise en demeure de se conformer aux dispositions de l'article 2.2 de l'arrêté préfectoral du 13/10/2014.</p> <p><b>Constats :</b> Le 24 janvier 2022, il a été constaté :</p> <ul style="list-style-type: none"><li>- la clôture à l'entrée du site était dégradée ;</li><li>- une barrière était présente à l'entrée du site et non un portail qui, par ailleurs, était restée ouverte.</li></ul> <p><b>Constats :</b> La visite d'inspection du 16/02/2023 a permis de constater la présence d'un portail, d'une clôture en bon état, afin d'empêcher l'accès au site. L'exploitant avait produit les justificatifs correspondants ( photos) par courrier en date du 27/06/2022.</p> <div data-bbox="188 1162 965 1581"></div> |

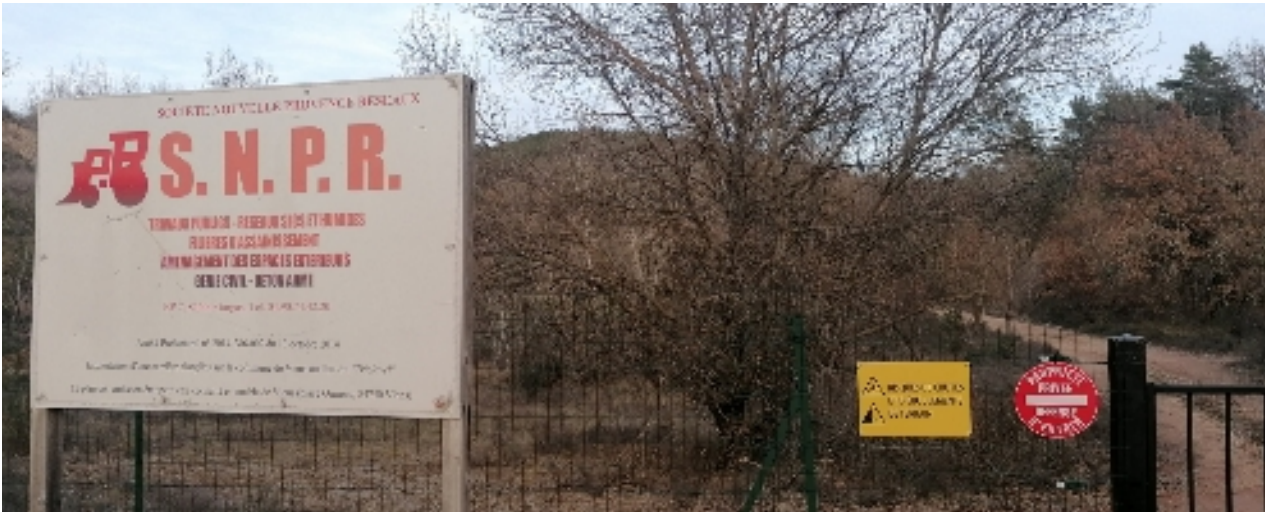
| <b>Constats :</b> La visite d'inspection du 24/01/2022 a permis de constater : <ul style="list-style-type: none"><li>- qu'aucun panneau interdisant l'accès ou signalant le danger n'était visible;</li><li>- l'absence d'une partie de la clôture à l'entrée du site.</li></ul><br><b>Constats :</b> La visite d'inspection du 16/02/2023 a permis de constater la présence de panneaux interdisant l'accès au site ainsi que la présence d'une clôture à l'entrée du site. L'exploitant par transmission du 23/03/2023 a complété le panneautage par des panneaux signalant les dangers de l'installation. ( cf photos PDC N°11) |

| <p><b>Prescription contrôlée :</b></p> <p>L'exploitant est tenu, avant le début de l'exploitation, de mettre en place sur la voie d'accès au chantier un panneau indiquant en caractères apparents son identité, la référence de l'autorisation, l'objet des travaux et l'adresse de la mairie où le plan de remise en état du site peut être consulté, Des pancartes facilement visibles signalant l'exploitation, les dangers associés et l'interdiction d'accès au public, sont disposées en limite du secteur autorisé.</p> <p>Article 1er de la MED du 07/03/2022 : la société Nouvelle Provence Réseaux (SNPR), dont le siège social est situé 270 chemin des Rigauds 84400 Gargas, ci-après nommé l'exploitant est mise en demeure de se conformer aux dispositions de l'article 2.3.1 de l'arrêté préfectoral du 13/10/2014.</p> <p><b>Constats :</b> Le 24 janvier 2022, il a été constaté la présence d'un panneau indiquant les informations relatives à l'exploitation. Toutefois, aucune pancarte signalant les dangers associés à l'exploitation et l'interdiction d'accès n'était visible.</p> <p><b>Constats :</b> La visite d'inspection du 16/02/2023 a permis de constater la présence d'un panneau indiquant les informations relatives à la carrière et l'interdiction d'accès au site. L'exploitant a fait parvenir à la DREAL le 23/03/2023 une photo de l'entrée du site: Il est constaté un panneau signalant les dangers associés à l'exploitation est apposé à l'entrée du portail.</p> |
