Rapport de l'Inspection des installations classées

Visite d'inspection du 23/09/2025

VITSE DEVAREM

Références : Viste_Houplin_Ancoisne_RAPVI_007003098_20250923

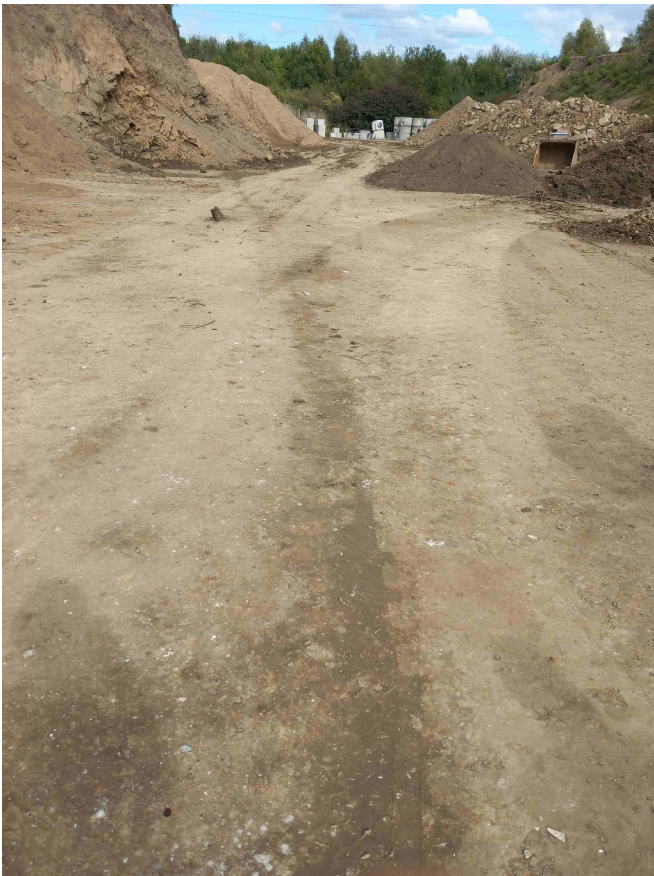
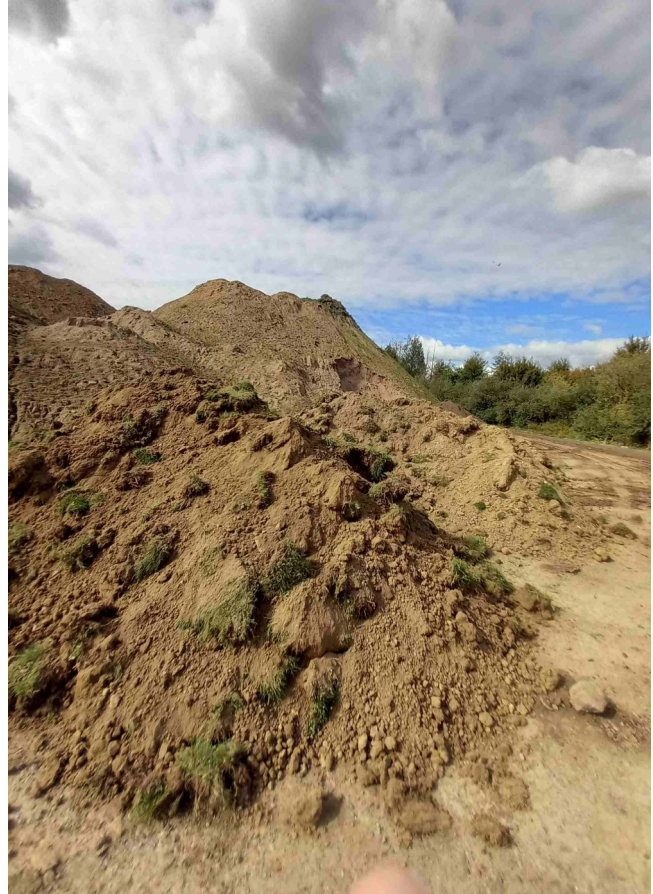
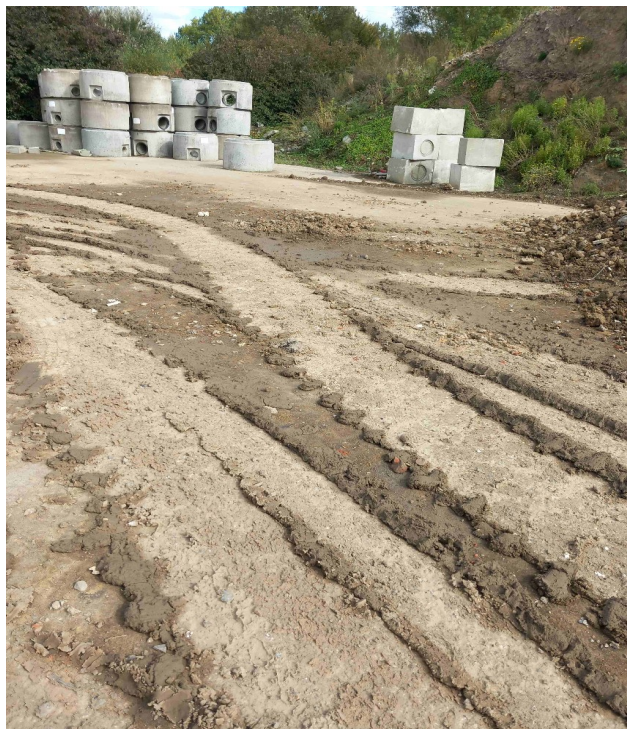
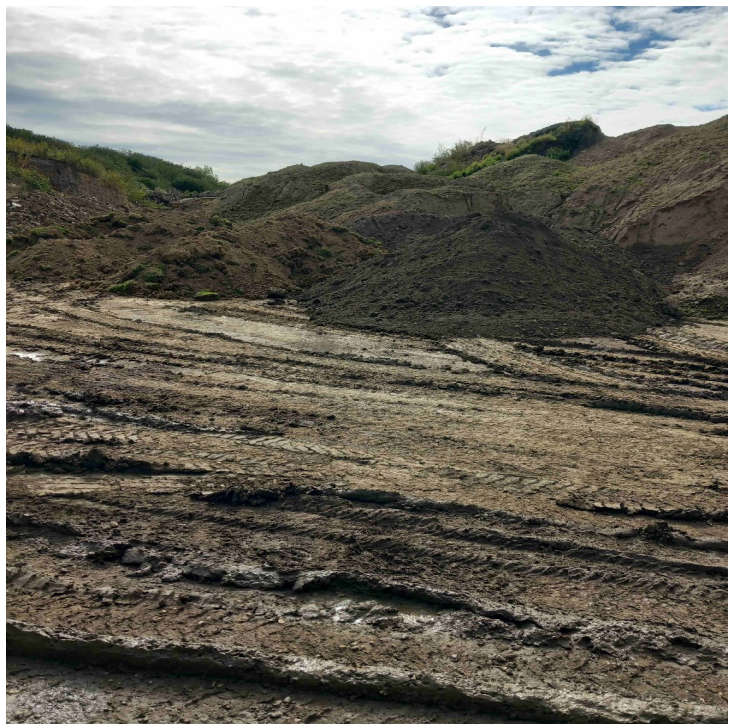
L'inspection des IC et l'agent de la DDTM constatent sur les parcelles A n°192, 1813, 1814, 1845 de la commune d'Houplin-Ancoisne, la présence d'une dalle de béton, de la rampe en béton donnant accès à la dalle et deux équipements.

N°1 : Présence d'une dalle béton

jour avec exécution provisoire, la remise en état des lieux consistant en la démolition de la dalle de béton, de sa rampe d'accès et des équipements sur les parcelles cadastrées section A n°192, 1813, 1814, 1845, puis en la remise de ces parcelles en pleine terre afin d'en assurer toutes les fonctions écologiques et hydriques, ces travaux devant se faire sous le contrôle de la DREAL.

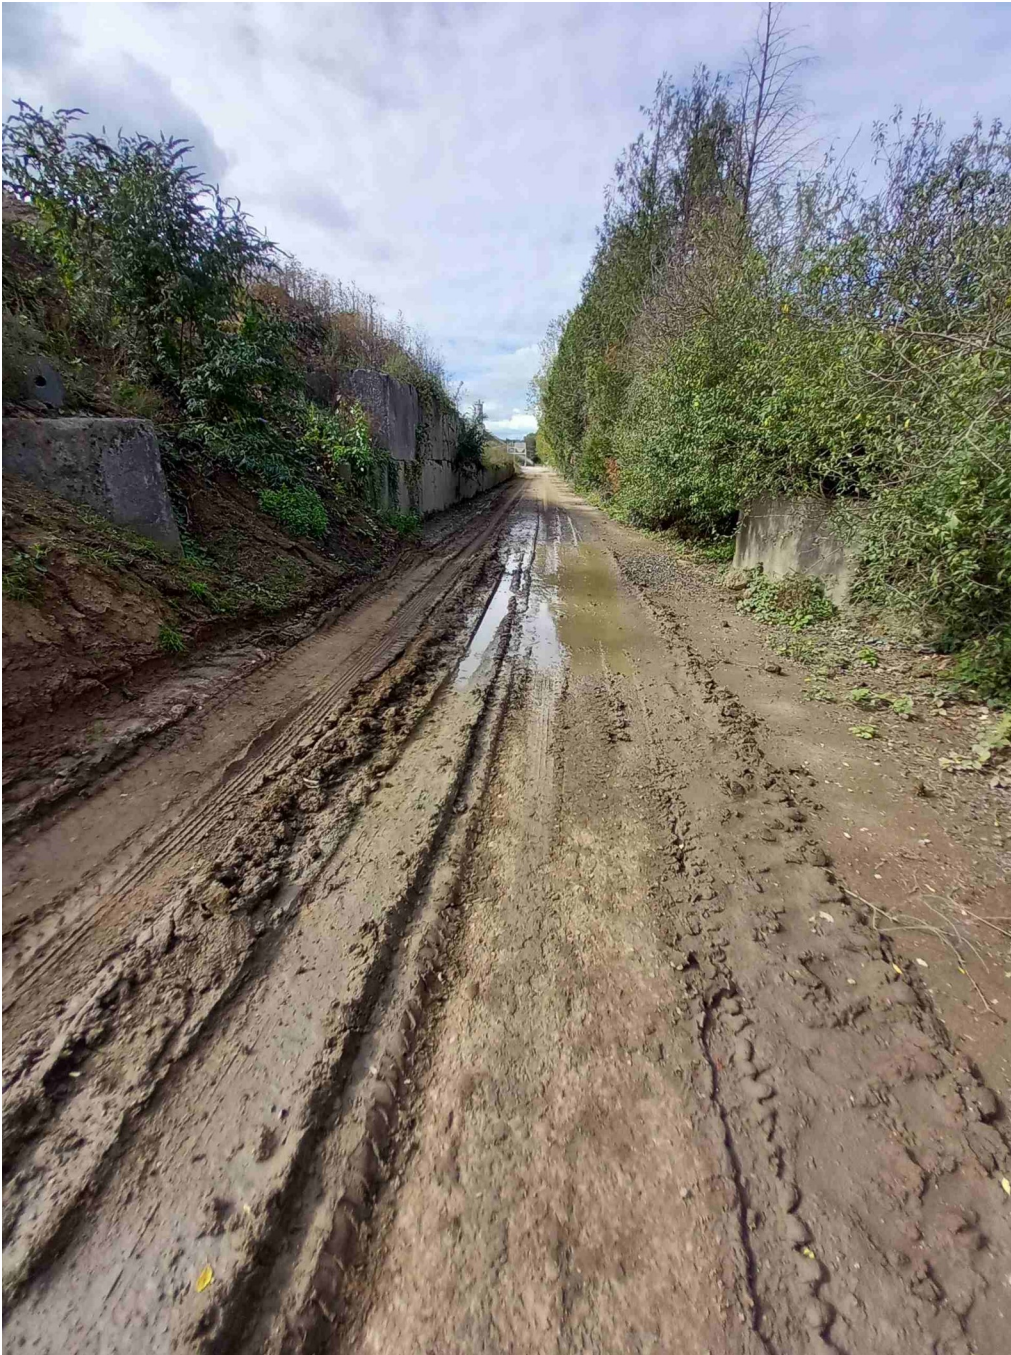
Présence d'une rampe d'accès

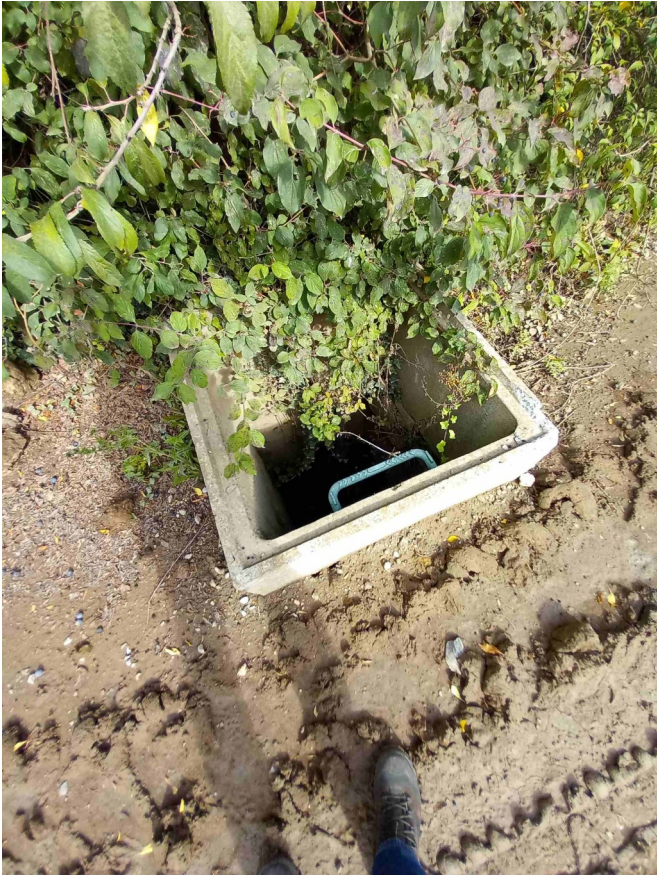
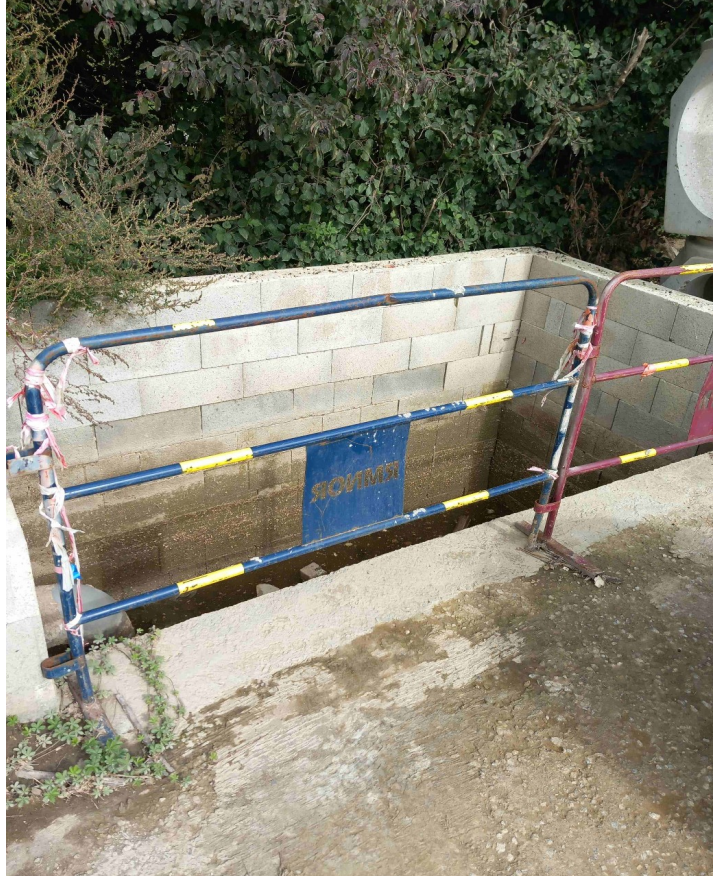
Equipements présents
