Rapport de l'Inspection des installations classées

Visite d'inspection du 23/04/2026

ALTEM S.A.S.
10 route du Rohrschollen
67000 Strasbourg

Code AIOT : 0006703926

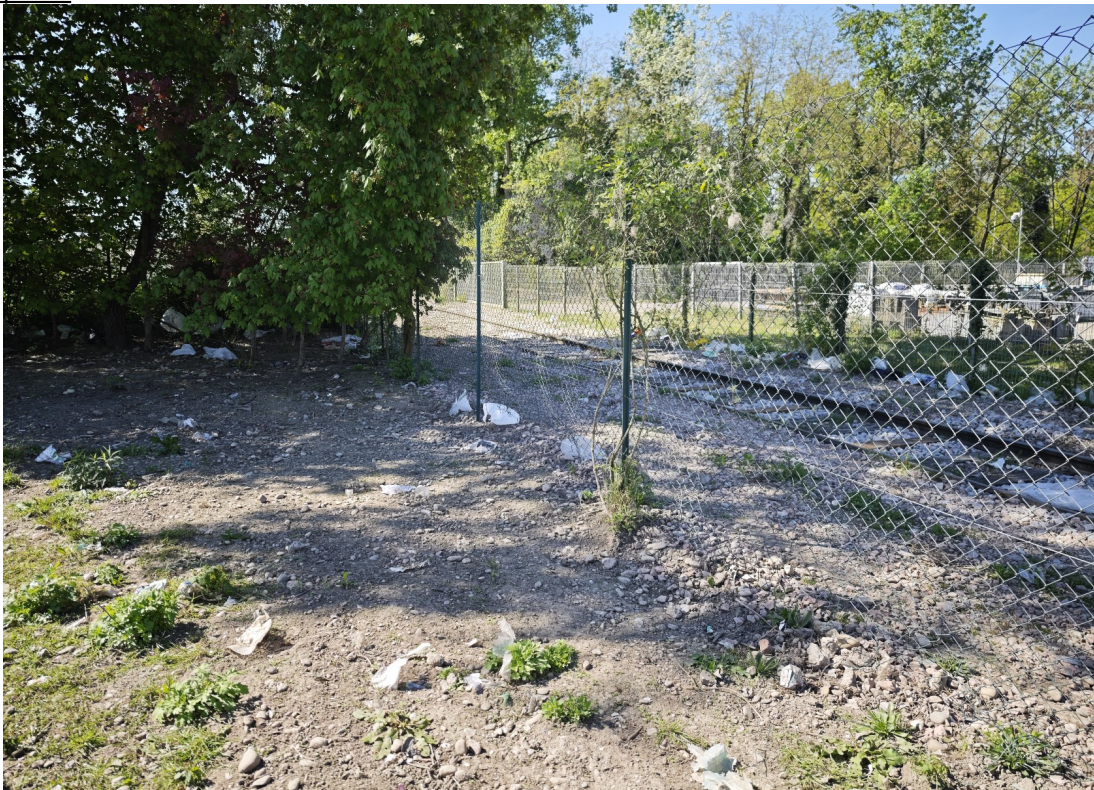
En dépit des actions menées, l'inspection a constaté que la clôture ouest (côté voie ferrée) n'a pas été réparée et n'a pas fait l'objet d'un ajout de filet, alors que des déchets sont présents sur la voie ferrée et contre la clôture de la société voisine.

Concernant le nettoyage des abords, l'inspection a constaté une diminution du nombre de déchets issus de la société ALTEM sur les parcelles voisines, mais des déchets sont tout de même toujours présents (pour les raisons évoquées dans les constats ci-avant).

Par ailleurs, des déchets ont pu être observés sur site dans les espaces végétalisés (entre la zone 6 et la station de carburant, du côté ouest dont notamment sur la zone de la future jachère).

Clôture ouest dégradée et déchets au sein de l'exploitation et sur la parcelle voisine (dont sur la voie ferrée)

Proposition de suites : Amende

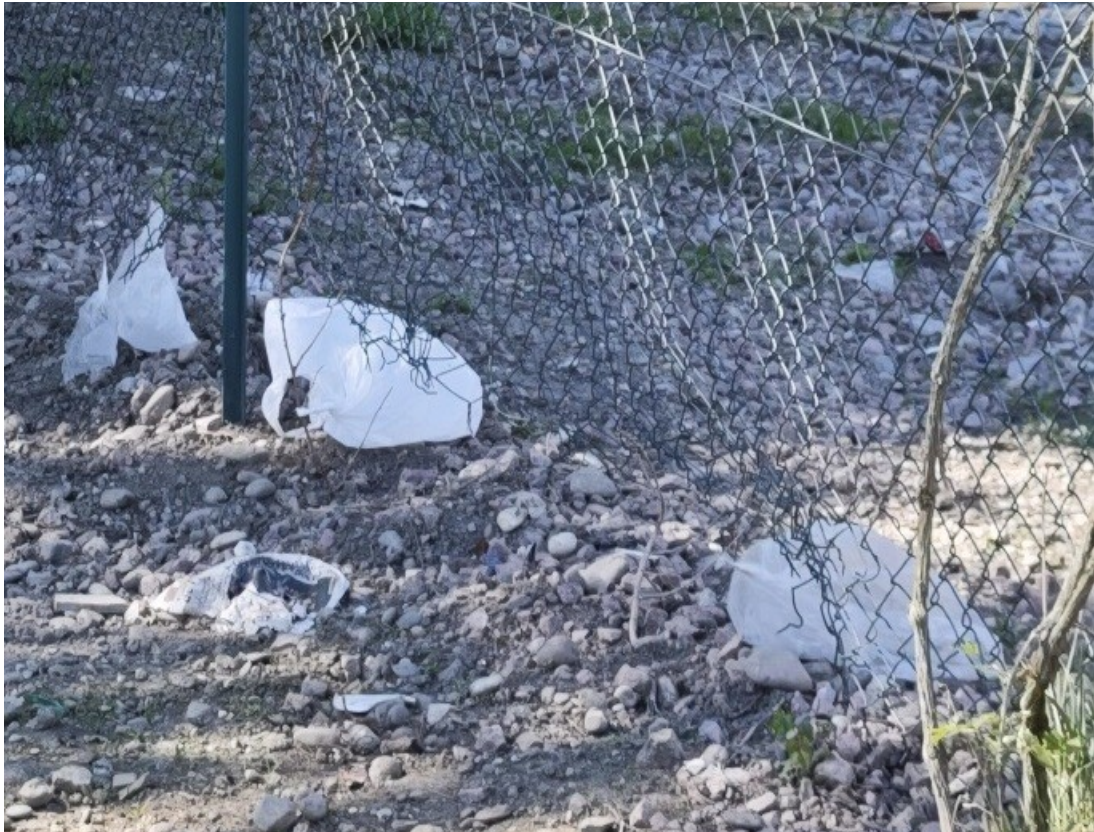
Le grillage est dégradé dans sa partie basse en divers endroits et n'est donc plus jointif au sol, laissant ainsi passer les déchets et les animaux sauvages. Des déjections fraîches de sangliers ont encore été constatées sur site.

Zoom sur certains trous dans la partie basse de la clôture ouest

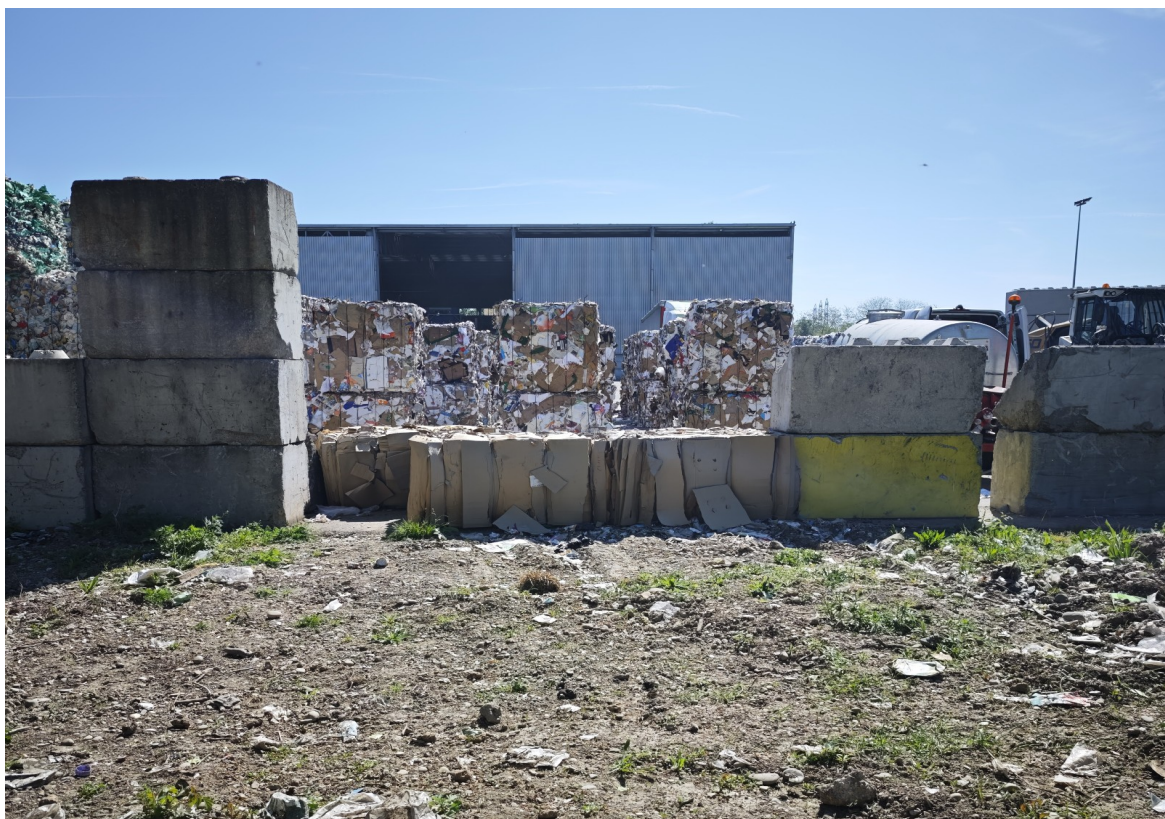
Par ailleurs, l'inspection a constaté, du côté ouest de la plateforme de stockage des déchets (côté voie ferrée), que des blocs bétons ont également été disposés entre la clôture et les balles de déchets entreposées.

Toutefois, ces blocs ne sont pas toujours jointifs les uns par rapport aux autres et ne sont pas tous empilés sur une même hauteur. De plus, il a été constaté qu'une partie de ces blocs bétons est remplacée par des balles de cartons (matières combustibles). Le pouvoir protecteur et résistant du mur est remis en cause, du fait du point de faiblesse constitué par les cartons et les interstices.

A l'aide d'un décamètre, l'inspection a procédé à la mesure de la distance entre la clôture et ces balles de cartons, qui a eu pour résultat 12,20 m. La distance réglementaire de 20 m n'est donc pas respectée.

La mise en demeure n'est donc pas respectée, car les limites de cette zone d'entreposage ne sont pas implantées à une distance au moins égale à 20 m de l'enceinte de l'établissement et les documents transmis par l'exploitant ne permettent pas de justifier que les effets létaux (seuil des effets thermiques de 5 kW/m^2) resteraient à l'intérieur du site en cas d'incendie des déchets situés dans cette zone.

Mur béton non jointif, hauteur du mur non égale en tous points et présence de balles cartons en lieu et place de blocs bétons

Proposition de suites : Amende

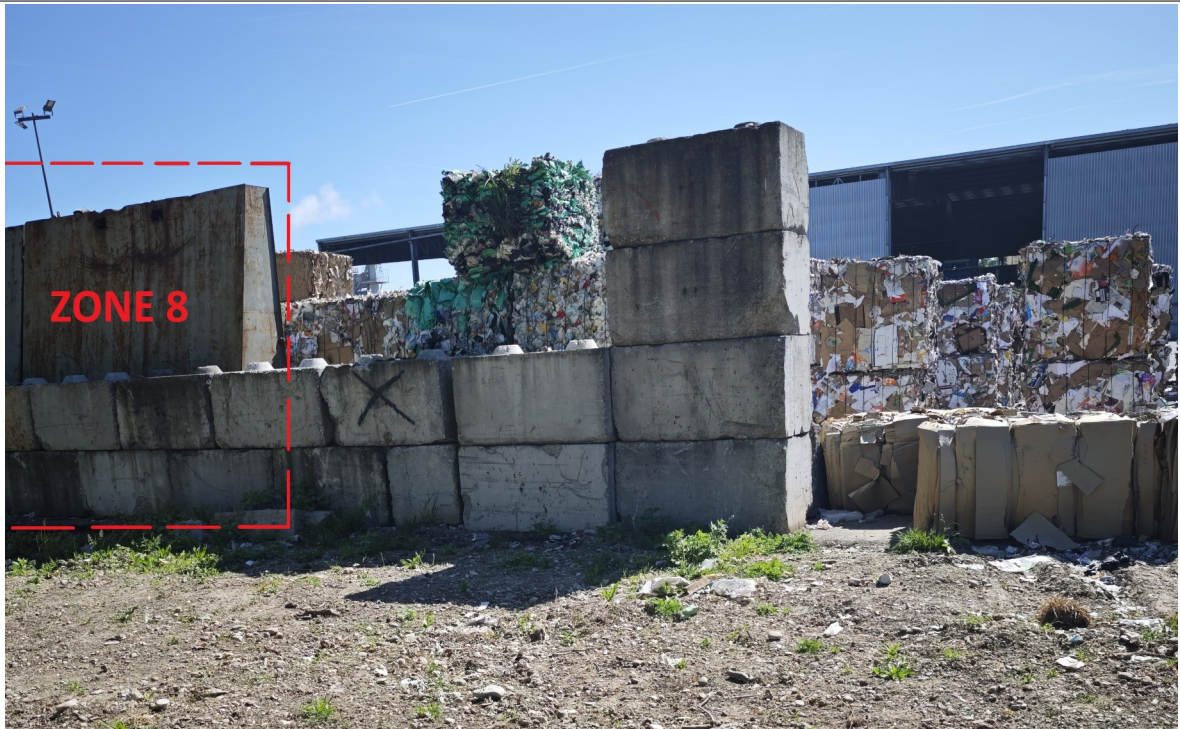
L'exploitant a fourni une étude Flumilog pour la 'zone 8' qui est située juste à côté, qui prouve que les effets létaux ne sortiraient pas du site en cas d'incendie.

Toutefois, ce Flumilog ne peut être applicable à la zone voisine concernée, car le mur béton de la zone 8 est plus haut, il est jointif et il n'a pas de point de faiblesse dans sa continuité.

Zone comparée à la zone 8 dont les murs sont jointifs sur 4 hauteurs de blocs
(zone 8 pour laquelle une étude Flumilog prouve que les effets létaux ne sortiraient pas du site en cas d'incendie)
