## **Rapport de l'Inspection des installations classées**

### **Visite d'inspection du 01/07/2025**

### **Fromageries BEL Production France**

**Références :** 2025-335\_BEL INDUSTRIES MAYENNE\_INSP\_RAP  
**Code AIOT :** 0006301021

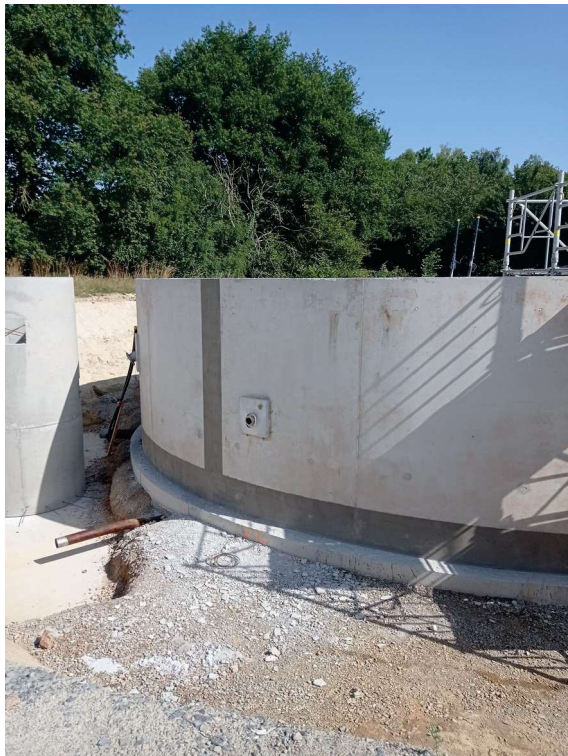
*Futur\_Bassin\_décantation.jpg*

Un point d'avancement sur les travaux de rénovation de la station d'épuration a également été effectué lors de la visite d'inspection. L'exploitant déclare que les travaux de rénovation de la station ont débuté début mars 2025. Le nouveau clarificateur est d'ores et déjà construit et le nouveau bassin d'aération est en cours de construction. La visite des installations a permis de constater l'avancée effective des travaux.
