## **Rapport de l'Inspection des installations classées**

Visite d'inspection du 30/03/2023

**DELISLE**

Références : 20230330\_VI\_Delisle\_GPI

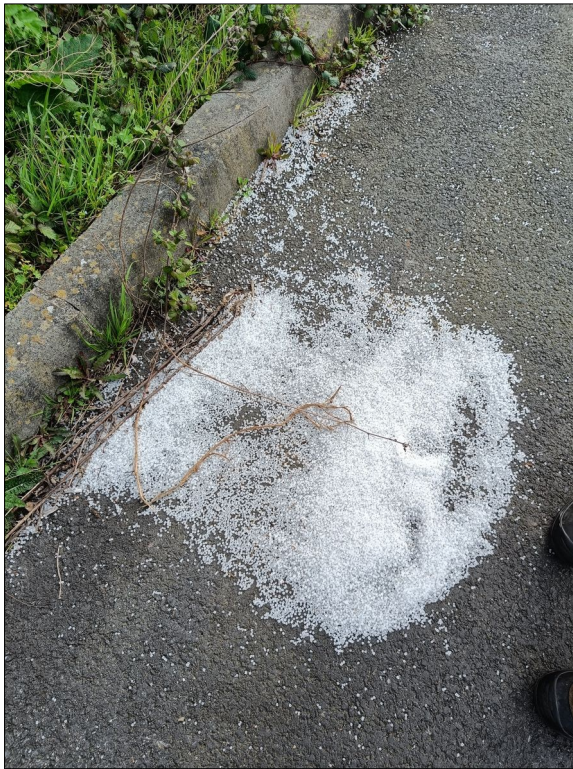
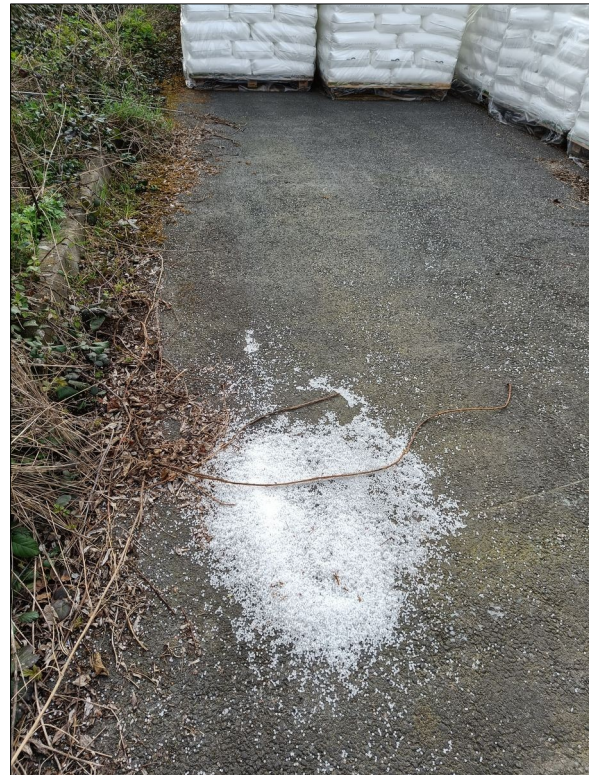
L'inspection a constaté la présence de GPI dispersés sur l'ensemble de la zone de stockage extérieure de palettes de sacs de GPI, notamment le long des bordures en béton délimitant la zone et à proximité du regard de collecte des eaux pluviales. En plus des GPI dispersés sur l'ensemble de la zone, plusieurs amas significatifs de GPI ont été constatés au sol. D'après les déclarations de l'exploitant, le personnel a pour consigne de nettoyer immédiatement tout déversement. Lors de la visite, aucune opération de manipulation de palettes n'était en cours sur les zones où des amas ont été observés, ce qui signifie que ces derniers n'ont pas fait l'objet d'un nettoyage immédiat.

*Exemples d'amas de GPI au niveau de la zone de stockage extérieure*

À la demande de l'inspection, l'exploitant a procédé au nettoyage de l'ensemble des voiries et espaces verts du site dans les jours suivant la visite. Il a transmis à l'inspection le 6 avril 2023 des photographies des principales zones du site où des GPI avaient été observées afin de justifier de leur nettoyage. Il a également évoqué le projet d'investissement dans une balayeuse à demeure sur le site (plutôt que d'utiliser la balayeuse du groupe) de manière à augmenter la fréquence de nettoyage complet du site.

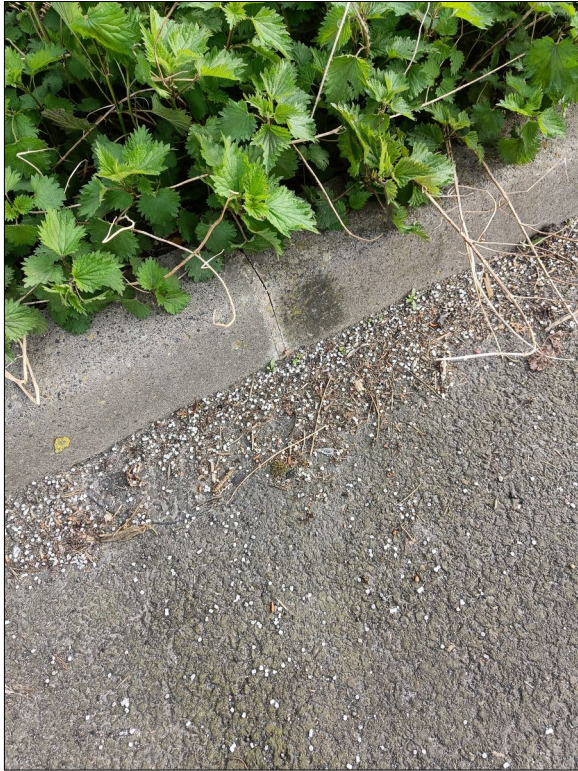
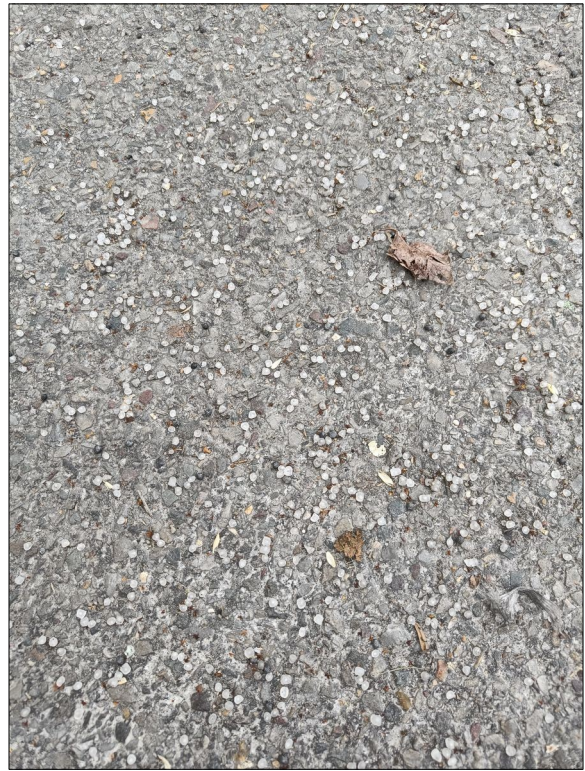
*GPI dispersés sur la voirie de la zone de stockage extérieure*

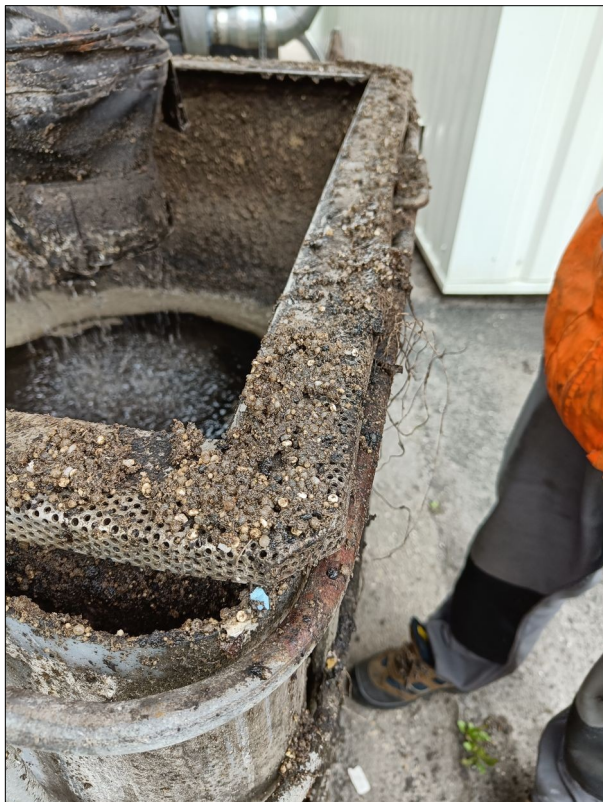
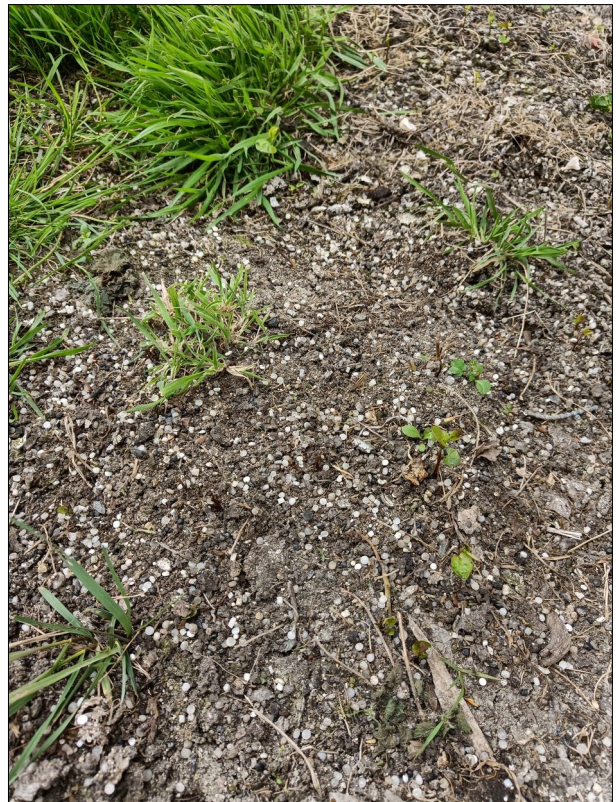
La station d'épuration du site dispose d'un bac de récupération des GPI. Lors de la visite, le niveau de remplissage de ce bac n'était pas anormalement haut, mais de nombreux GPI étaient situés sur les rebords du bac, témoignant d'un débordement antérieur à la visite. De très nombreux GPI ont également été observés dans les espaces verts à proximité de ce bac de collecte, qui ne sont pas séparés de la voirie par une bordure. Ces espaces verts sont situés en surplomb du bassin de rétention incendie du site, dans lequel des GPI ont également été observés. Il est à noter qu'en dehors des situations exceptionnelles (incendie, déversement accidentel de grande ampleur...), ce bassin est connecté au réseau d'effluents de la zone industrielle, constitué de fossés débouchant dans la Seine.

*Station d'épuration : GPI sur le rebord du bac de collecte et dans les espaces verts à proximité*

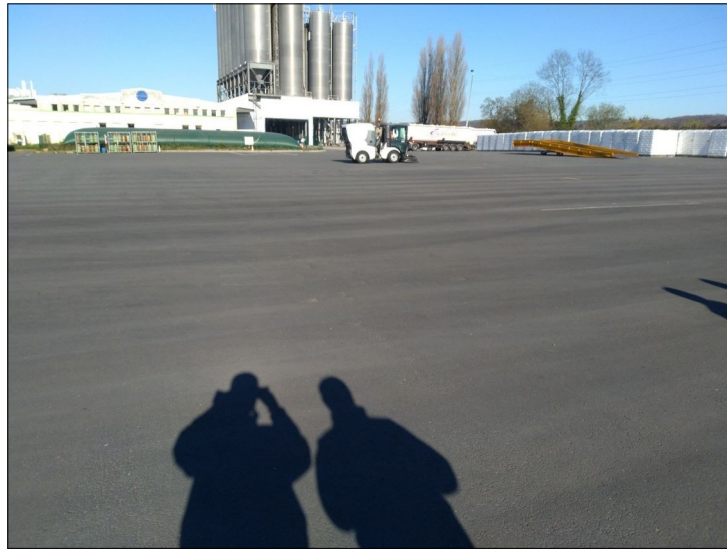
*Aperçu de la zone de stockage extérieure après nettoyage*

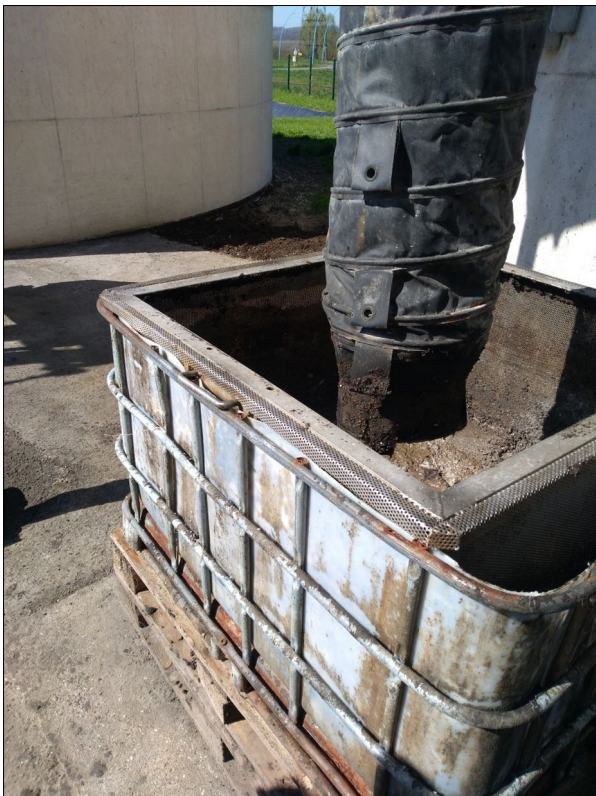
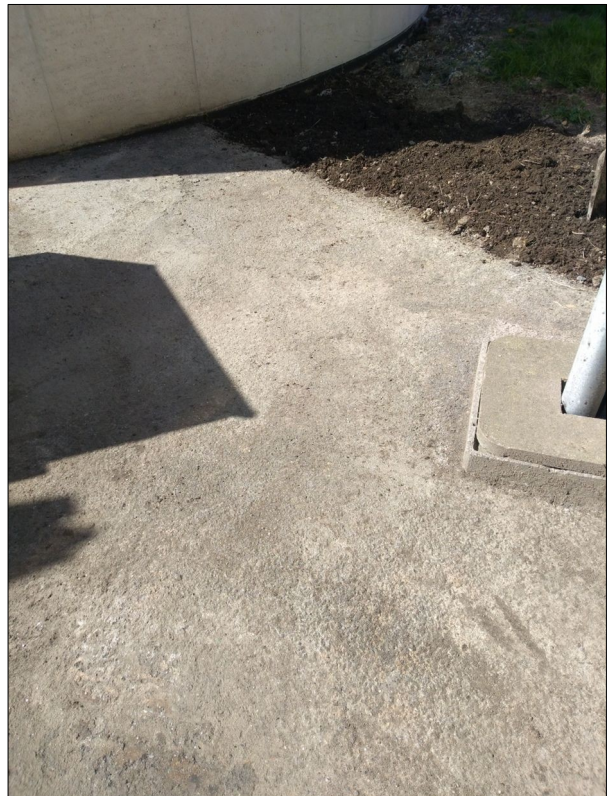
*Station d'épuration : bac de collecte de GPI et espace vert à proximité après nettoyage*

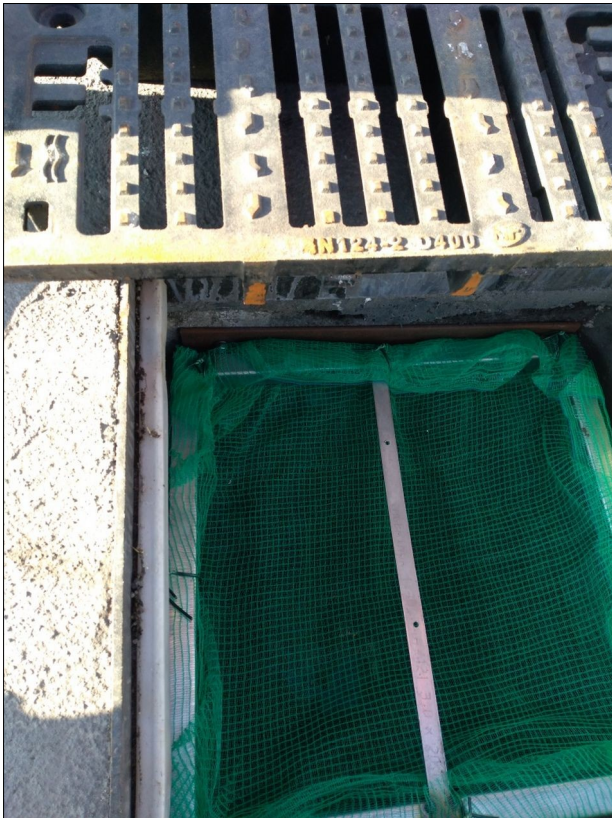
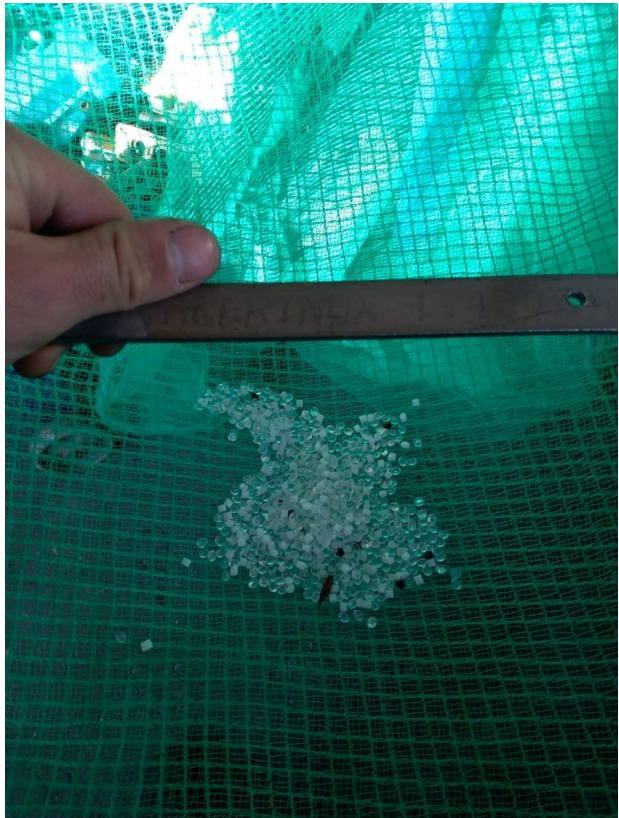
*Exemple de panier filtrant mis en place sur un regard de collecte des effluents*

La vérification de la mise en place des dispositifs de confinement et de récupération sur l'ensemble des zones concernées et de leur efficacité dans le temps fera d'une prochaine visite d'inspection inopinée.

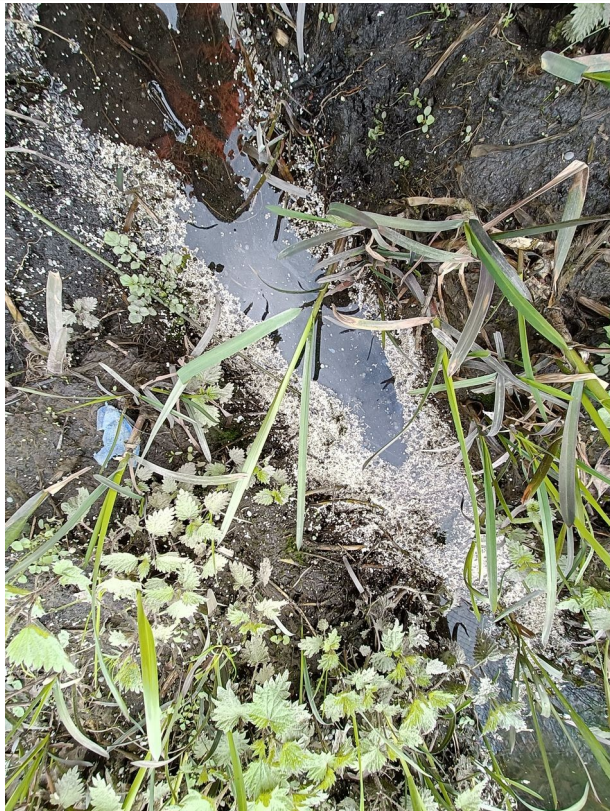
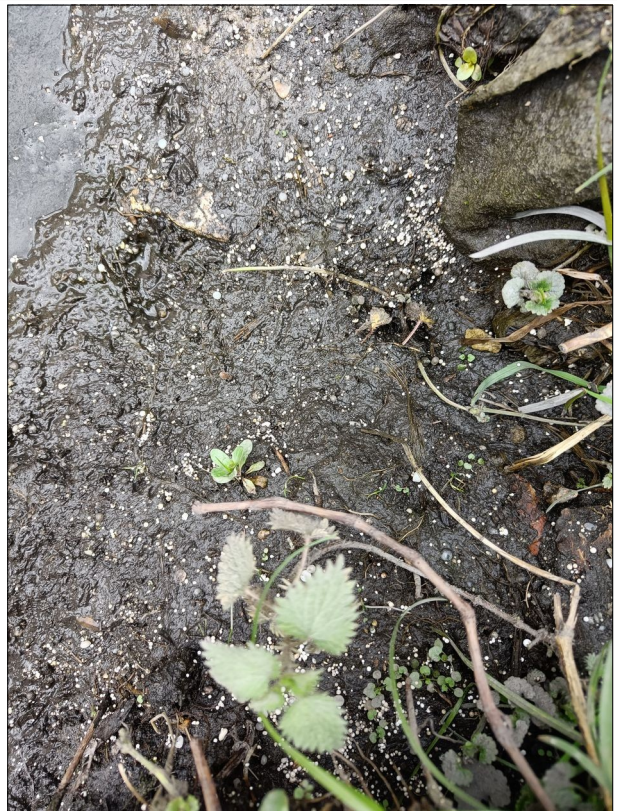
Lors de la visite, l'inspection a constaté la présence de GPI à la surface de l'eau contenue dans plusieurs fossés ou bassins de collecte des eaux pluviales : le fossé d'infiltration au sud des entrepôts 2 et 3, le fossé d'infiltration au sud de la station de lavage des citernes, le bassin d'infiltration au nord du site et le bassin de rétention incendie à l'ouest. Des GPI étaient également présents sur les rives des deux fossés. Une fois dans ces fossés ou bassins, seule la végétation retient temporairement les GPI, mais aucun dispositif technique ne les empêche de rejoindre le réseau d'effluents de la zone industrielle puis la Seine en cas de pluies importantes.

*GPI en surface et sur les rives du fossé situé au sud des entrepôts 2 et 3*

Suite à la visite et à la demande de l'inspection, l'exploitant a procédé au nettoyage complet de la surface des fossés et bassins et des espaces verts attenants aux fossés. Il a transmis le 6 avril 2023 à l'inspection des photographies attestant du nettoyage des principales zones concernées.

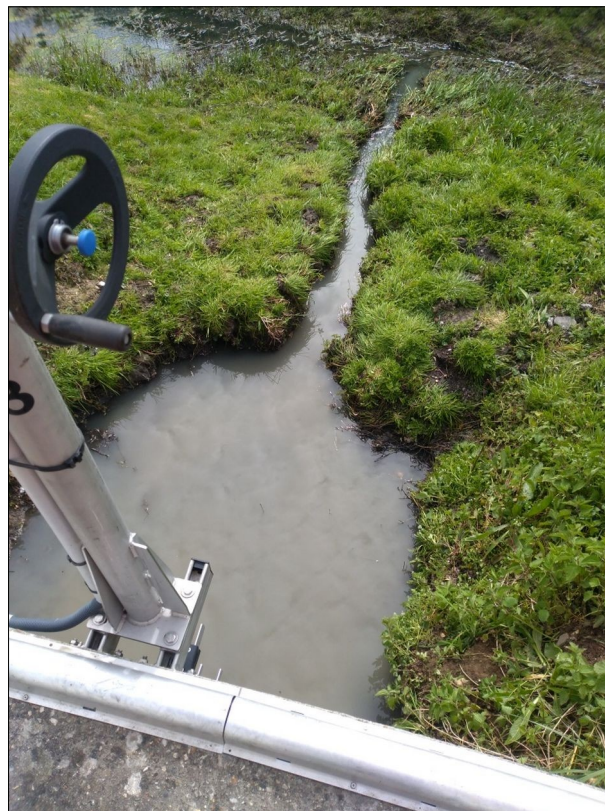
*Aperçu du fossé situé au sud des entrepôts 2 et 3 après nettoyage*
