Rapport de l'Inspection des installations classées

Visite d'inspection du 20/09/2023

SKTB ALUMINIUM (ex AFFINAGE DE LORRAINE)

Référence : CR/NW/1950_2023
Code AIOT : 0006200226

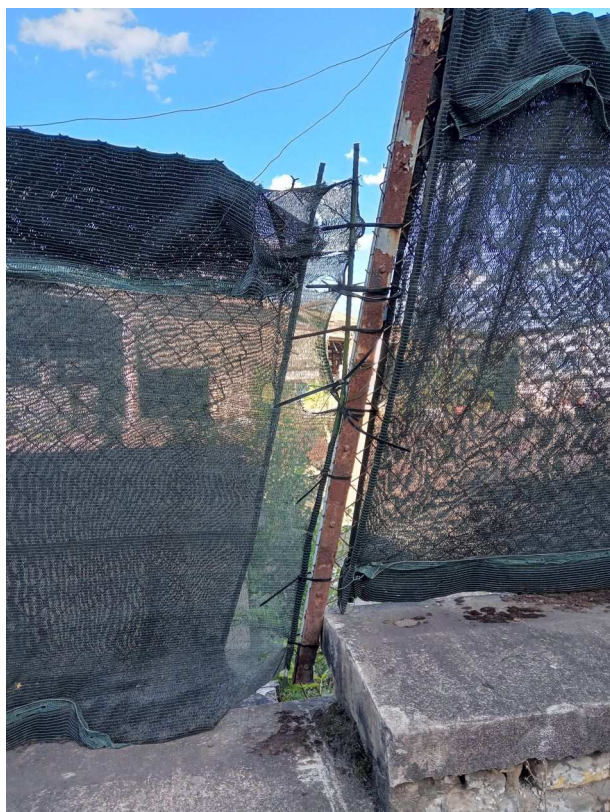
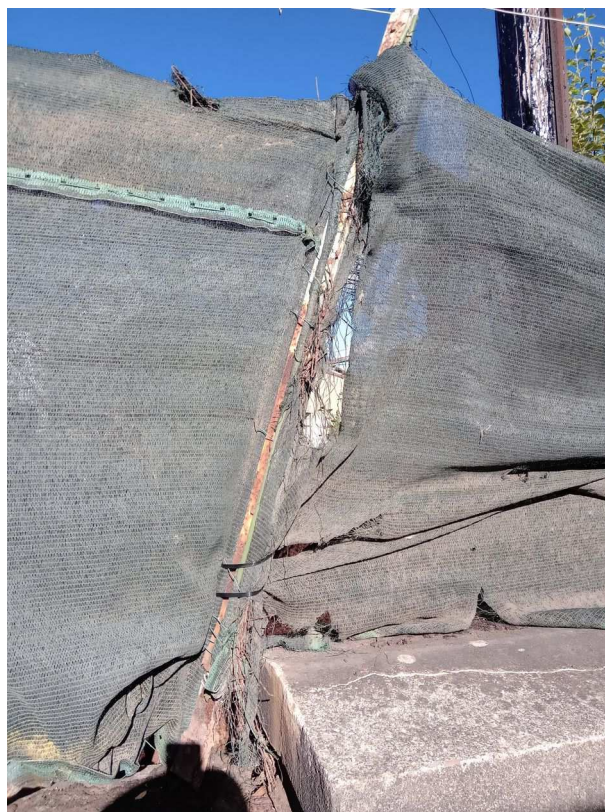
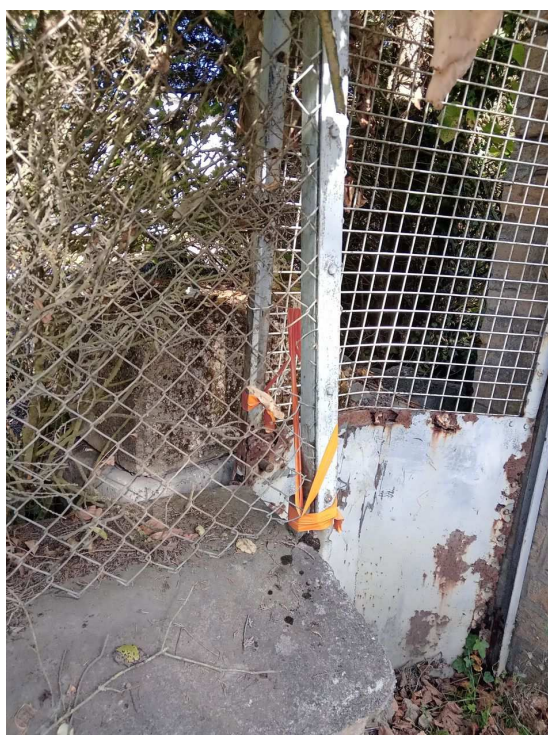
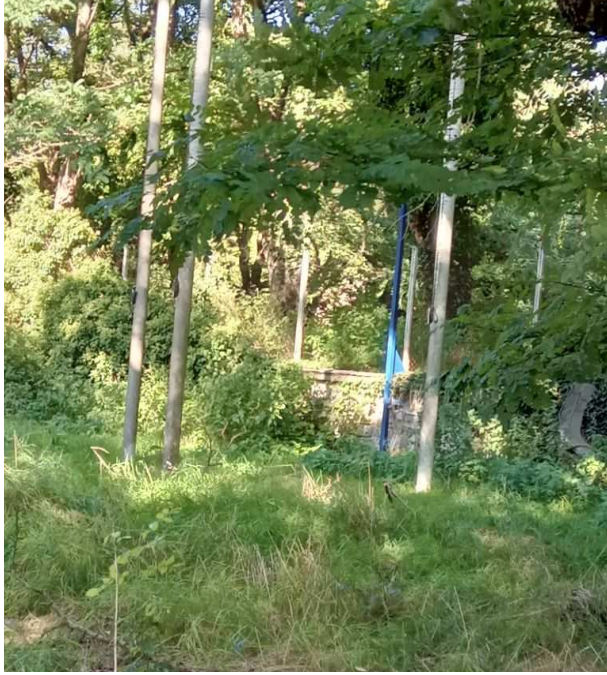
Annexe 1 : planche photographique
Photos prises sur le SKTB à Gorcy le 20/09/2023

Lors de la visite, il a été constaté que les limitations d'accès au niveau des principales entrées ont été renforcées et que des mesures ont été prises aux principaux endroits où la clôture été dégradée. Ces mesures sont par endroits sommaires et devront faire l'objet de consolidation si nécessaire.

Référence réglementaire : Code de l'environnement du 01/01/2023, article R. 512-75-1
Thème(s) : Risques accidentels, Limitation d'accès
<p>Prescription contrôlée : IV.-La mise en sécurité comporte notamment, pour la ou les installations concernées par la cessation d'activité, les mesures suivantes :</p> <p>[...]</p> <p>2° Des interdictions ou limitations d'accès ;</p> <p>[...]</p>
<p>Constats : Le jour de la visite, il a été constaté, par sondage :</p> <ul style="list-style-type: none"> - que la limitation d'accès au niveau des portails a été renforcée par la mise en place de blocs béton ; - que la clôture a été réparée, sommairement par endroit, à l'exception d'un passage situé à proximité de l'ancien bâtiment administratif. <p>L'annexe 1 présente une série de photos à l'appui des constats.</p>
<p>Observations : Ces dispositions répondent pour partie à l'obligation de limitation des accès au site. L'exploitant devra renforcer les dispositifs mis en place (au niveau de la clôture notamment) s'ils s'avèrent insuffisamment efficace pour empêcher l'entrée sur le site. D'autre part, la clôture toujours endommagée à proximité du bâtiment administratif devra être réparée et le justificatif de cette réparation devra être transmis à l'inspection.</p>
