## **Rapport de l'Inspection des installations classées**

Visite d'inspection du 09/07/2026

#### **ECM ENERGIE FRANCE**

#### N° 1 : Pales de l'éolienne E1 déposées au sol

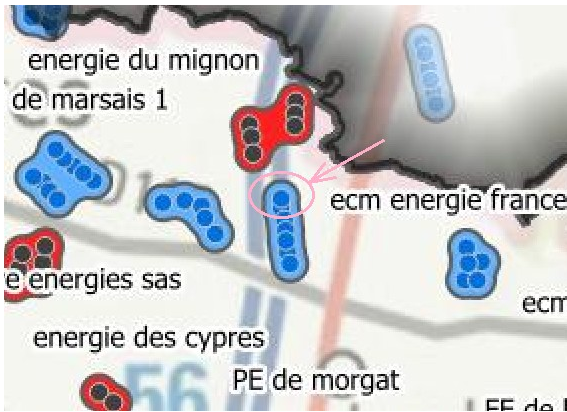
| <p><b>Constats :</b></p> <p>Le 9 Juillet 2026, vers 18h45, nous constatons que le rotor de l'éolienne E1 (éolienne placée à l'extrémité Nord de la ligne d'éoliennes) du parc éolien a été déposé. Les pales sont au sol. Des engins de levage sont disposées autour du mât de l'éolienne. Aucun personnel n'est présent.</p> <div style="text-align: center;"> </div> <p>contexte éolien :</p> |

Le 10 Juillet 2026, la DREAL a questionné l'exploitant par mél, pour connaître les raisons de ce chantier. L'exploitant a répondu à la DREAL le jour même, indiquant le remplacement en cours du roulement principal (sans doute, roulement à rouleaux cylindriques), à la suite d'un défaut de fabrication identifié. Il précise que la remise en service est prévue la semaine suivante. Le 13 Juillet, il précise que l'anomalie a été détectée il y a environ quatre mois par boroscopie et qu'elle n'a pas eu d'impact sur la production électrique. Il ajoute qu'aucune rupture ni aucune fuite n'ont été constatées et que l'intervention en cours est réalisée à titre purement préventif.

La DREAL demande à l'exploitant d'indiquer, sous trois mois :

- l'identité du constructeur du matériel défaillant ;
- les conséquences et la cinématique de l'accident que prévient le remplacement du roulement ;
- comment il a géré et écarté le risque d'un incident générique aux autres éoliennes de son parc éolien ;
- s'il a la possibilité de répondre à cette demande, quelles dispositions ont été prises par le constructeur du matériel défaillant, face au risque d'un défaut générique.
