Rapport de l'Inspection des installations classées

Visite d'inspection du 19/07/2022

GAEC DES CINQ LACS

- GAEC DES CINQ LACS
- PICHOT ODILE ET FREDERIC LE VILLARET SUR LA ROSIERE 73700 BOURG ST MAURICE
- Code AIOT : 0057300086
- Régime : Déclaration

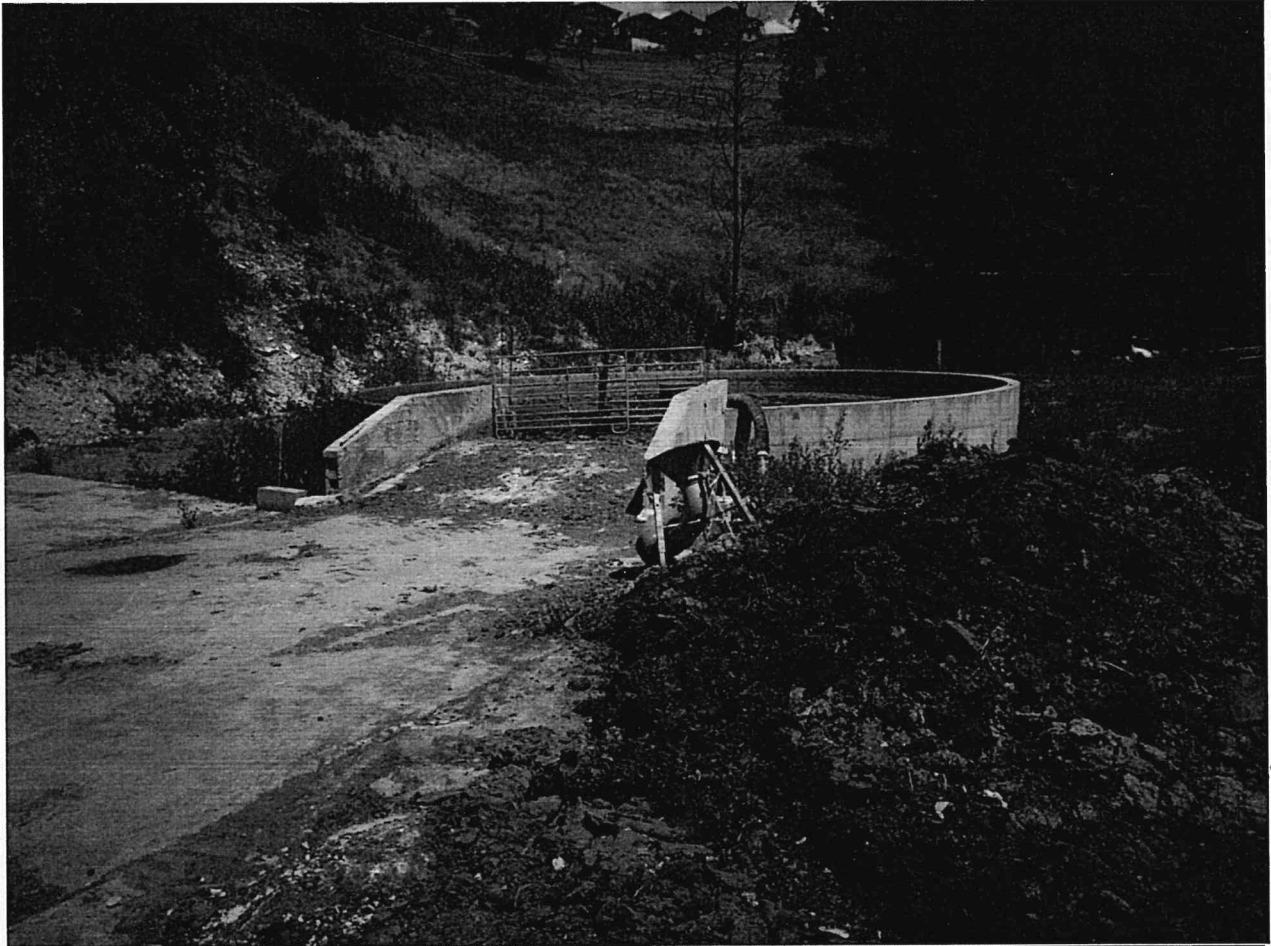
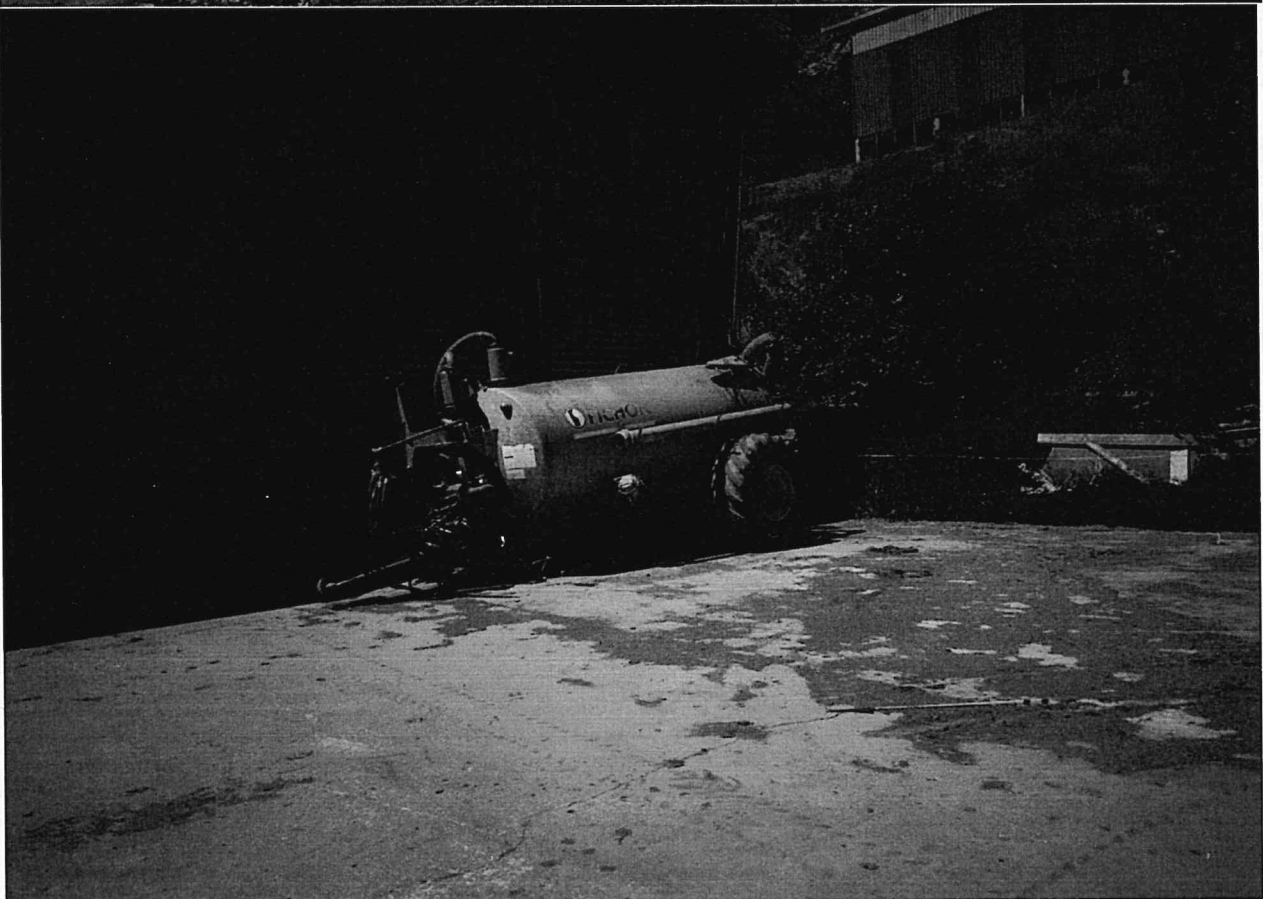
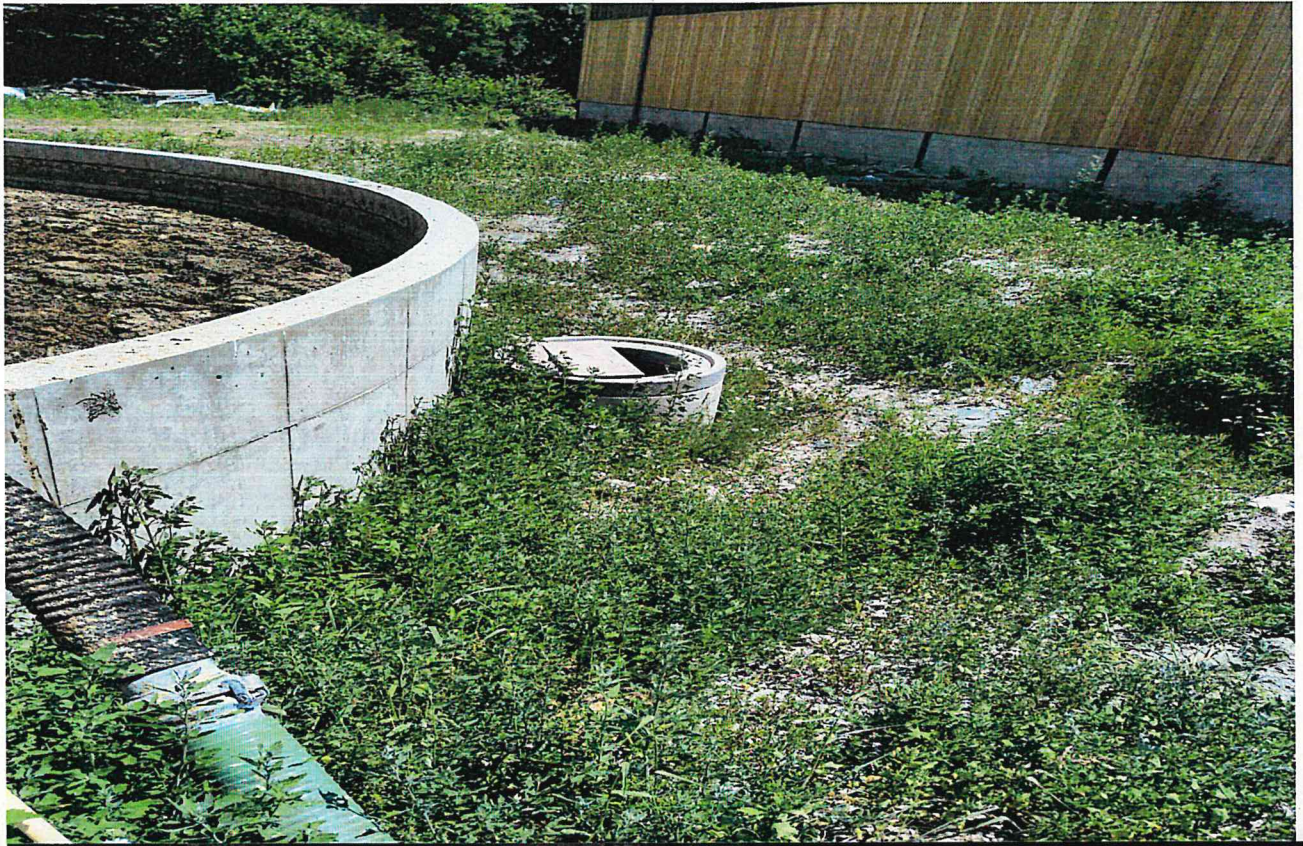
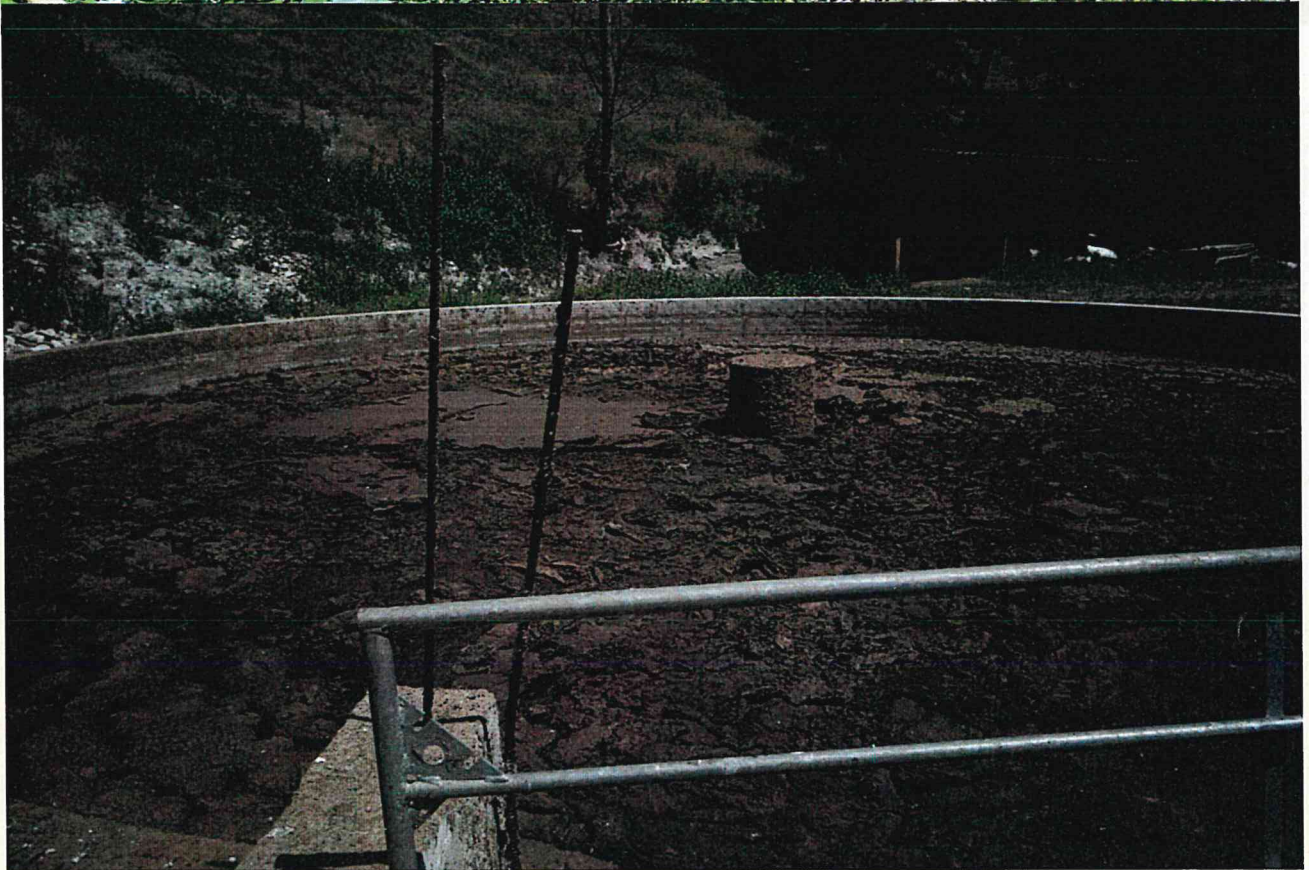
N° 1 : Stockage effluent liquide

Constats : L'exploitant a remis les documents suivants le 13 septembre 2021: - devis validé pour la construction d'une fosse à lisier de 650 m ³ - dexe validant ce volume de stockage - Plan de masse de l'ouvrage à construire. Il est constaté que la fosse a été construite en lieu et place avec la fosse bateau existante. Elle dispose d'un regard de contrôle et de suivi des drains placés sous le radié. Il n'est constaté aucune trace d'écoulement dans le regard de contrôle. La fosse est semi-enterrée. Une rampe permet de pousser les effluents liquides, raclés au tracteur, dans la fosse. Une barrière est présente pour condamner l'accès à la rampe. Par contre il n'existe pas de clôture sur ou autour de la fosse pour éviter les risques de chute sur le pourtour de la fosse. Il est constaté la présence d'une tonne à lisier pour les épandages et d'un mélangeur-homogénéisateur sur la plateforme derrière l'étable. Il est constaté la présence d'effluents solides au pied de la rampe. Ce stockage est fait sans la présence d'une dalle ou d'une rétention en dessous. La fosse est pleine. Une vidange devra intervenir avant le retour des animaux d'alpage.

L'exploitant en construisant une fosse d'une capacité de 650 m³ a répondu aux prescriptions de l'arrêté de mise en demeure du 6 août 2021. Des aménagements complémentaires devront être réalisés rapidement en évacuant les effluent solides au pied de la rampe et en mettant en place un grillage de sécurisation des accès au porteur de la fosse.
