## **Rapport de l'Inspection des installations classées**

Visite d'inspection du 15/02/2024

#### **SOMES**

Références : RI/ENV/24.052  
Code AIOT : 0022200029

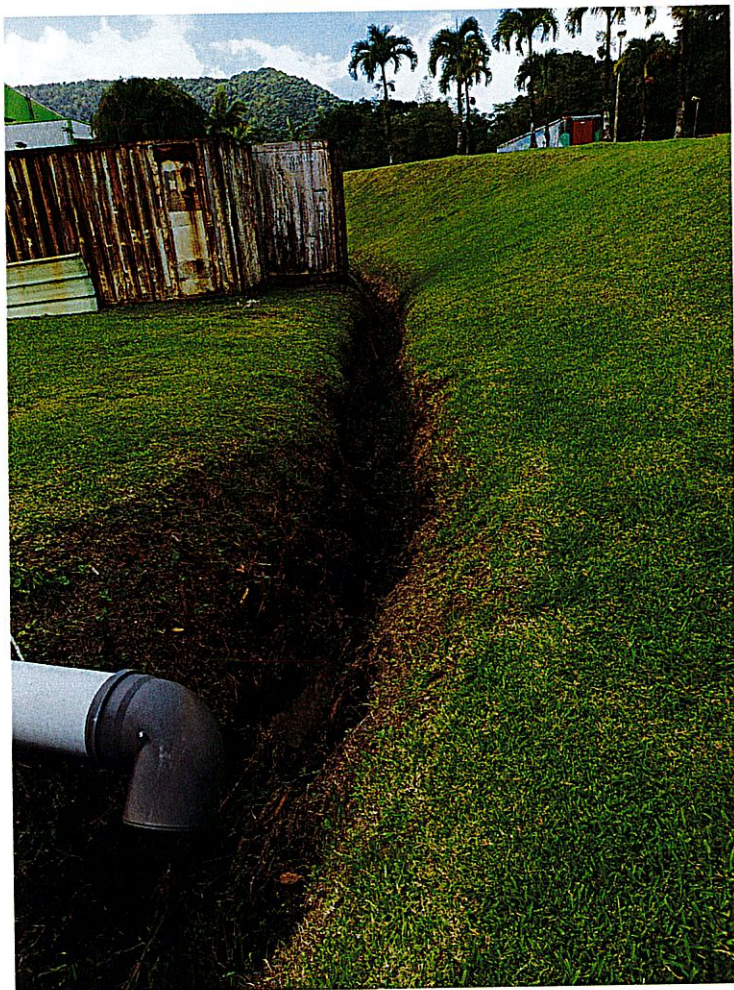
## ANNEXE PHOTOGRAPHIQUE

| <b>Constats :</b><br>L'étude de dangers de janvier 2018 décrit l'utilisation de la méthode de calcul D9A permettant d'estimer le volume de rétention nécessaire pour les eaux d'extinction. Elle se base sur les paramètres suivants :<br>- le volume d'eau nécessaire à la lutte contre l'incendie, estimé à 120 m <sup>3</sup> par la méthode D9 ;<br>- le volume d'eau lié aux intempéries, estimé à 21 m <sup>3</sup> .<br>Concernant la méthode D9, il a été considéré une surface de référence de 1000 m <sup>2</sup> correspondant uniquement à la surface du magasin de stockage des matières premières. L'inspection rappelle que cette surface est au minimum délimitée, soit par des murs présentant une résistance au feu REI 120 ou soit par un espace libre de tout encombrement, non couvert, de 10 m minimum. Or l'inspection constate que le bâtiment de matière ne présente pas ces délimitations avec le dépôt de produits finis.<br>Les travaux de séparation des eaux pluviales permettent dorénavant de recueillir l'ensemble des eaux et écoulements susceptibles d'être pollués vers les bassins de la station de traitement prévues pour collecter les 145 m <sup>3</sup> d'eaux initialement prévues. Dans le plan d'intervention, les agents sont tenus de fermer les deux vannes qui permettent d'empêcher le rejet des eaux pluviales vers le milieu naturel et de transférer et confiner les eaux polluées vers les bassins de la station d'épuration. L'inspection a constaté qu'une partie du réseau de collecte n'est pas imperméabilisée en amont de la vanne de confinement. (voir annexe photographique) |

| <b>Demande à formuler à l'exploitant à la suite du constat :</b><br>L'inspection demande, sous un délai de trois mois, d'apporter les actions correctives suivantes :<br>- mettre à jour, sous un délai de 3 mois, l'étude de danger avec les calculs appropriés des méthodes de D9 et D9A ;<br>- imperméabiliser le réseau de collecte des eaux pluviales. |
