## **Rapport de l'Inspection des installations classées**

Visite d'inspection du 22/02/2023

#### **GAMBRO INDUSTRIES - GROUPE BAXTER -**

Références : 2023-Is041RT  
Code AIOT : 0006107014

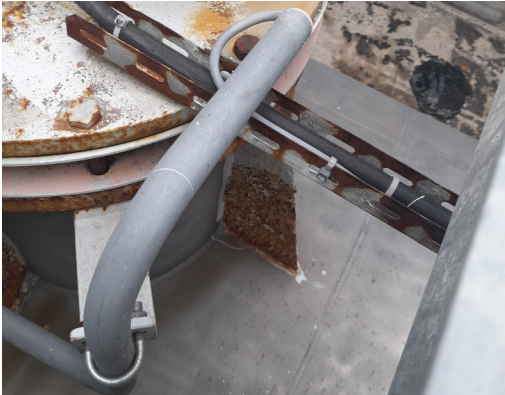
| <b>Constats :</b><br>Osiris réalise chaque année des visites visuelles des cuves semi-enterrées de DMF. Le rapport d'inspection du 15 décembre 2022 a été vu en inspection. La conclusion du rapport montre que les renforts de piquages sont très corrodés et que la peinture du réservoir est dégradée en partie haute (voir photos en annexe).<br>L'exploitant a affirmé avoir conscience de ces problématiques, sans avoir pour l'instant trouvé de solution sur le remplacement des renforts de piquage, les travaux nécessitant de la soudure, incompatible avec le DMF (liquide inflammable). |
| <b>Annexes photographiques :</b><br><div></div> <p><i>Figure 1: Renfort de piquage corrodé (cuve DMF)</i></p> <p><i>Figure 2: Peinture dégradée (cuve DMF)</i></p> |

| <b>Demande d'action corrective n°5 :</b> L'exploitant transmettra un plan d'action visant une mise en conformité rapide vis-à-vis des inspections visuelles de ses cuves. |
