## **Rapport de l'Inspection des installations classées**

Visite d'inspection du 22/06/2022

#### **Scierie GIRARD (Neuve-Eglise)**

Incendie du samedi 18/06/2022

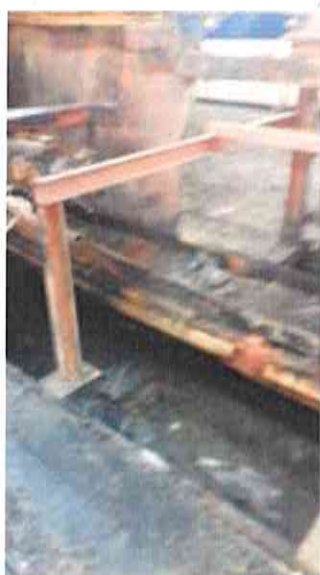
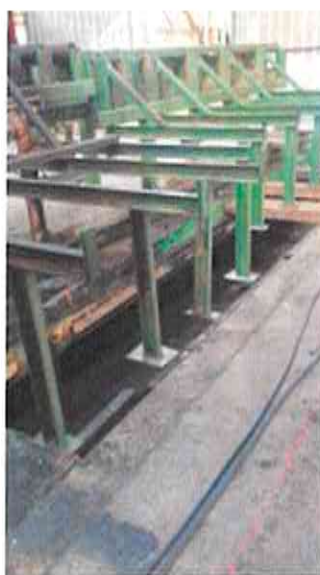
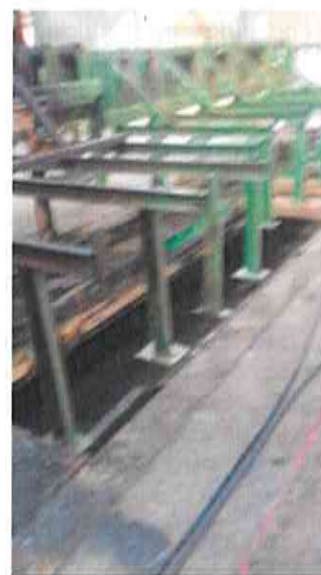
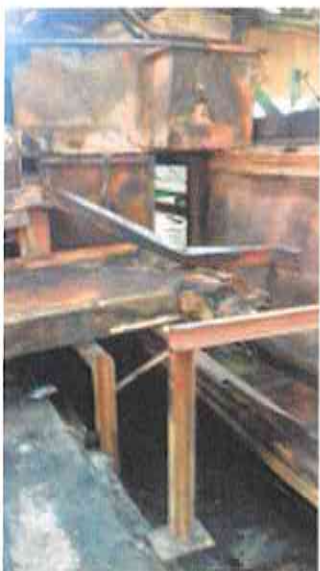
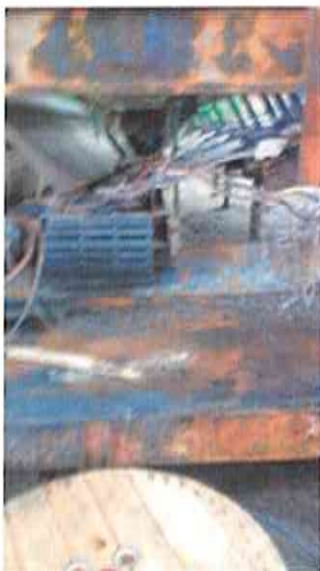
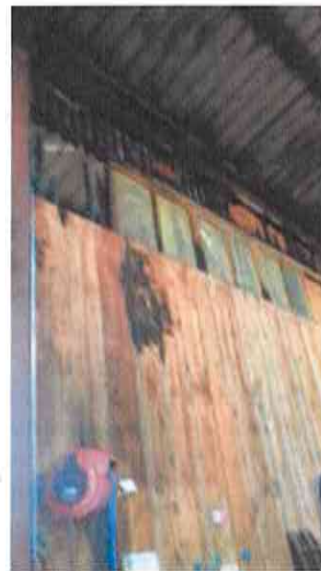
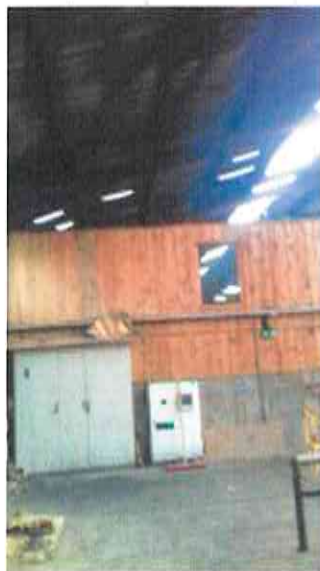
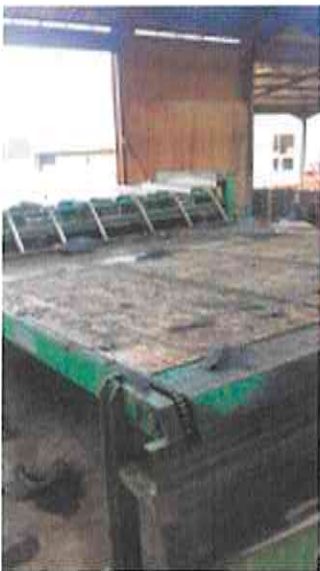
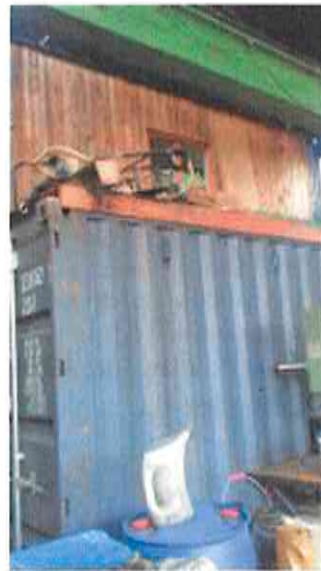
ANNEXE 1 : Photos prises lors de la visite du 22/06/2022

Les causes de l'incendie sont accidentelles. Le feu semble être parti d'une bande transporteuse, les fortes chaleurs connues lors de ce week-end ont sans doute été un facteur aggravant. La conséquence technique est l'arrêt total de la ligne de production n°1.

La ligne de production N°1 est totalement à l'arrêt.

L'inspection peut mesurer l'ampleur des dégâts causés par l'incendie. Les pompiers ont utilisé environ 1/4 de la réserve d'eau en citerne enterrée de 120 m³. L'ensemble des extincteurs de la ligne de production N°1 ont été utilisés par le personnel de l'exploitant avant l'intervention du SIS.

Au préalable, un nettoyage complet de la charpente métallique devra être réalisé ainsi que le remplacement de certains éléments de toiture et des panneaux translucides du bac acier.

L'exploitant a déjà passé commande d'une nouvelle bande transporteuse et espère être livré en septembre 2022.

A la demande de l'inspection, l'exploitant s'engage à faire recharger ou changer les extincteurs utilisés et à faire remplir au niveau maximum, la réserve d'eau en citerne enterrée de 120 m³.
