## **Rapport de l'Inspection des installations classées**

Visite d'inspection du 27/06/2025

**PEUGEOT CITROEN MECANIQUE DE L'EST**

ZI DES AYVELLES  
BP1  
08000 Villers-Semeuse

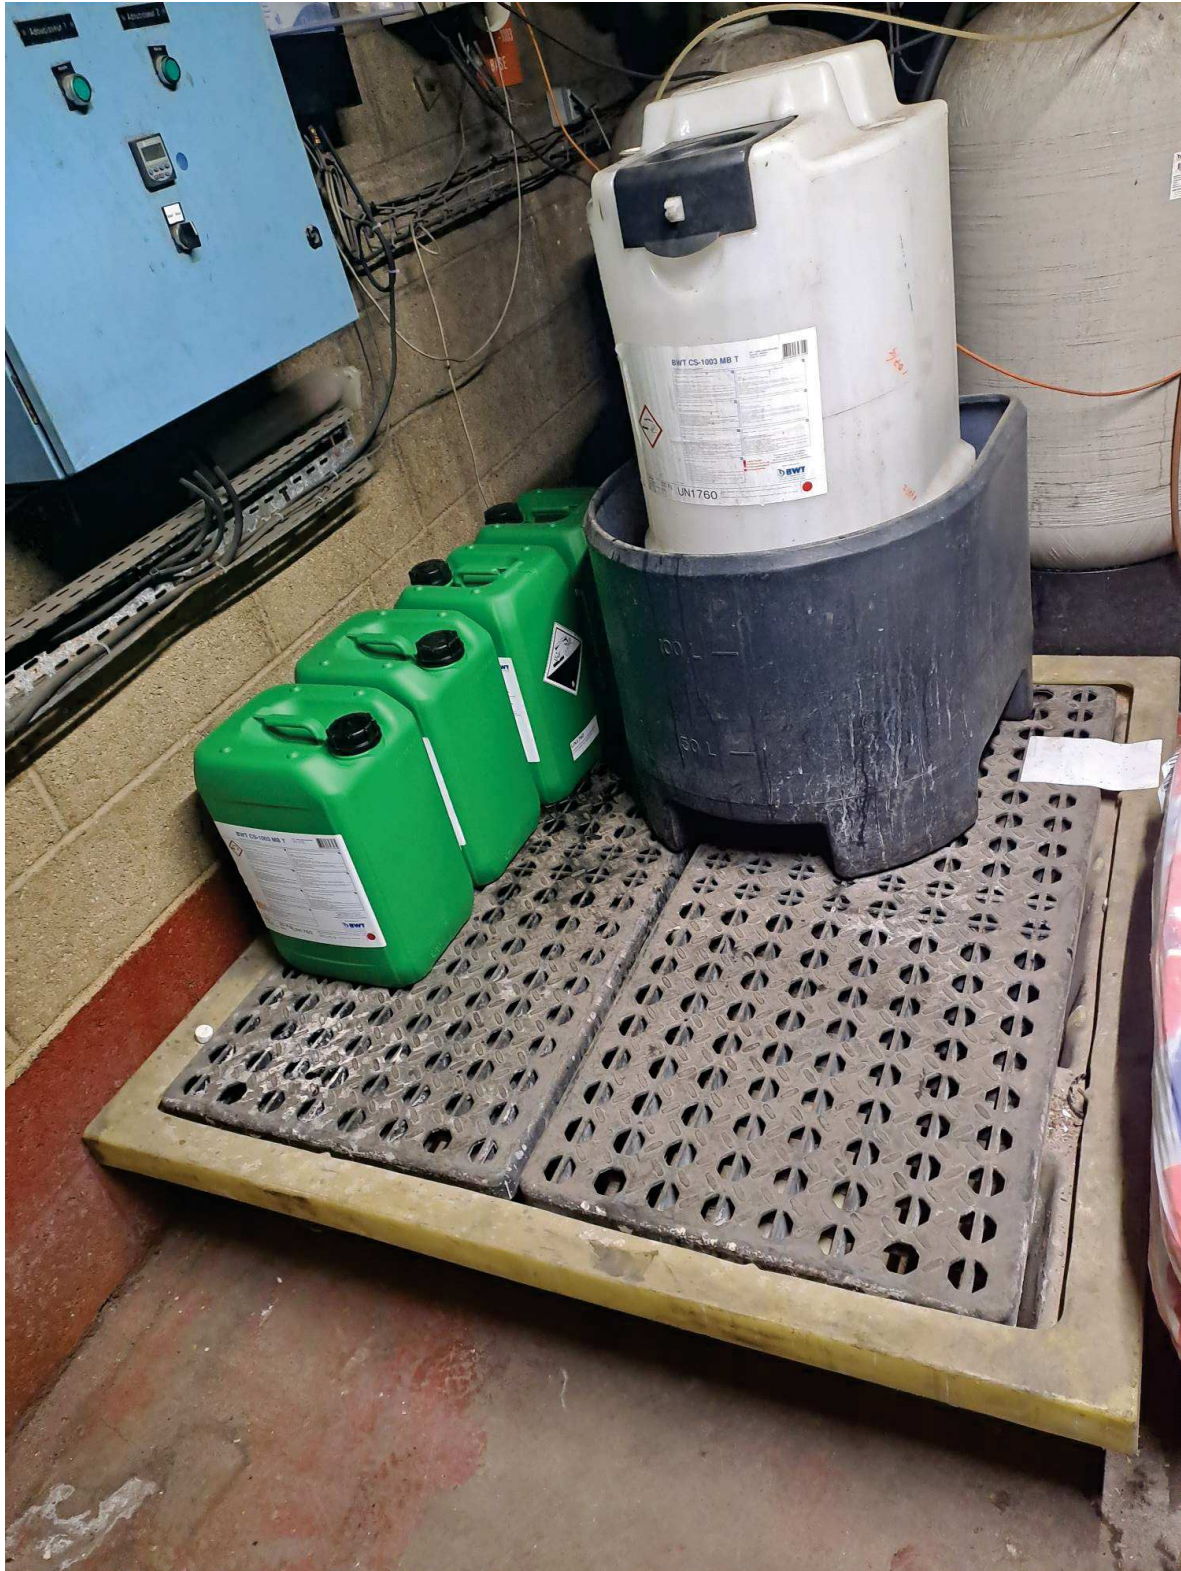
<b>Constats :</b> <p>Dans le local technique du bâtiment 6 (circuit PMP), le fût de 200L de produit corrosif BWT CS-1003 MB T est placé dans un bac de rétention d'une capacité de 100L, posé sur une rétention d'une capacité de 200L.</p> <p>Lors de la visite d'inspection, 4 fûts de 20L du même produit étaient également placés sur la rétention (voir photographie n°1).</p> <p>La capacité de rétention totale disponible étant de 300L, le fût de 200L et les 4 fûts de 20L donne un volume à contenir de 280L, que la rétention combinée peut contenir.</p> <p>Dans ce même local, les exutoires des 3 séparateurs de condensats ne sont plus disposés juste au-dessus de la canalisation d'évacuation des eaux de purge des TAR. Ceux-ci ont été éloignés de plusieurs mètres et placés contre le mur du local.</p>
<b>Type de suites proposées :</b> Sans suite
<b>Proposition de suites :</b> Levée de mise en demeure

*Photographie n°1 – rétention dans le local technique du bâtiment 6 (circuit PMP)*
