## **Rapport de l'Inspection des installations classées**

Visite d'inspection du 04/10/2023

#### **LEROUX**

Références : 2023-V1-393  
Code AIOT : 0007001919

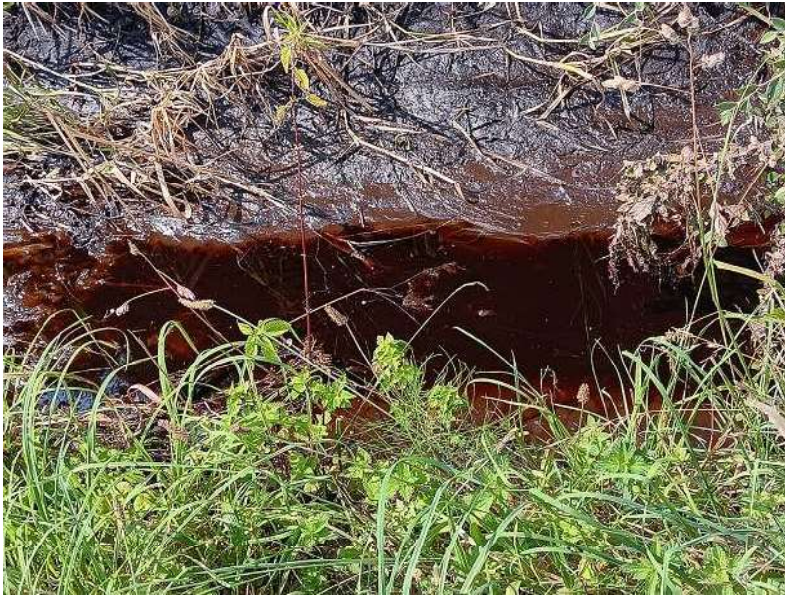
Sur la photo ci-dessous prise dans le fossé à plusieurs centaines de mètres du rejet dans le cours d'eau :

Au niveau olfactif, il y a une odeur très perceptible. Il pourrait aussi s'agir d'une odeur perceptibles dans les élevages. D'ailleurs, la couleur du "jus" est elle aussi compatible avec ces effluents tout comme elle est compatible avec de la chicorée.

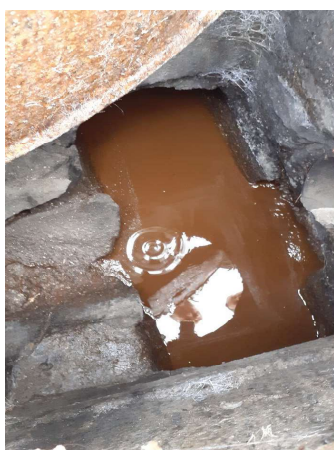
Photo N°1 : collecteur rue Lagache

Présence d'effluents de couleur marron foncée. Au niveau olfactif, il y a une odeur très perceptible de chicorée et également une odeur similaire à celle ressentie au niveau du courant de l'Hôpital.

A noter que ce collecteur débouche sur le fossé qui longe la rue Jules Rieu (la D 938) avant rejet dans le courant de l'Hôpital au niveau de l'exutoire du pont d'Orchies situé sur la D 938.

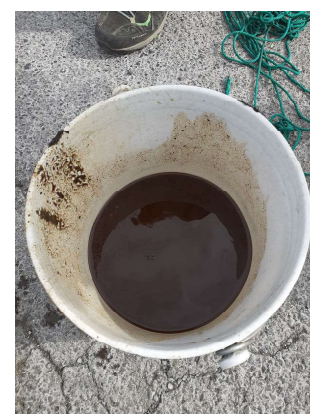
Cette coloration indique que les eaux industrielles ont débouché dans le réseau d'eaux pluviales du site.

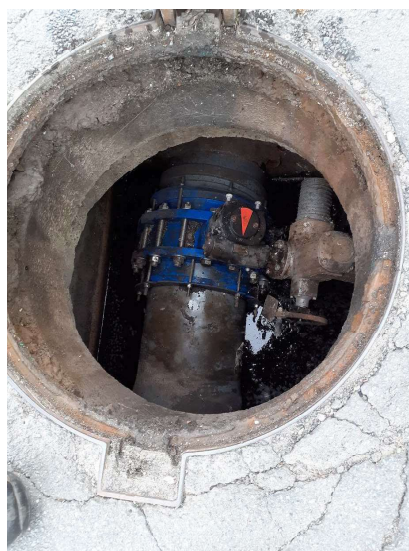
Photo 5 – vanne pour la rétention des eaux d'extinction incendie

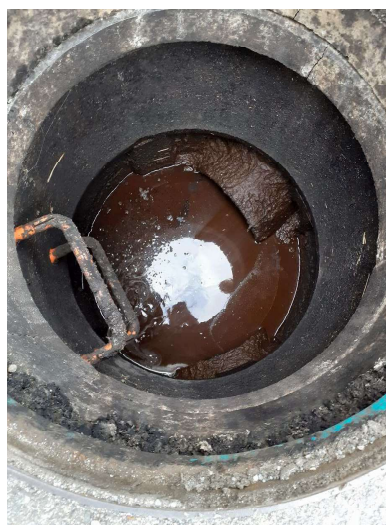
Photo 7

Les effluents du point 7 proviennent des collecteurs le long de la rue Lagache :

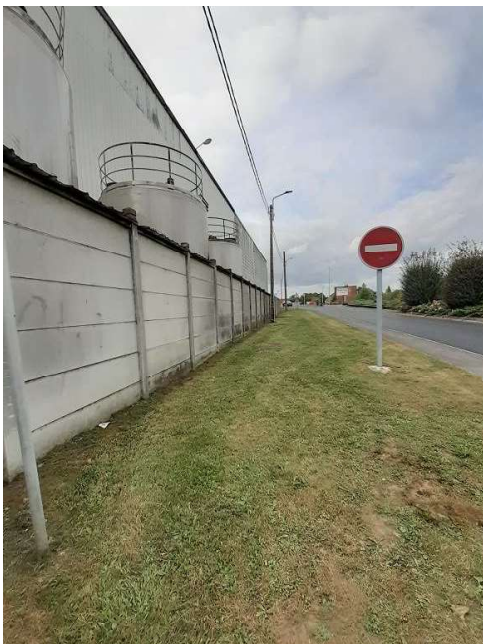
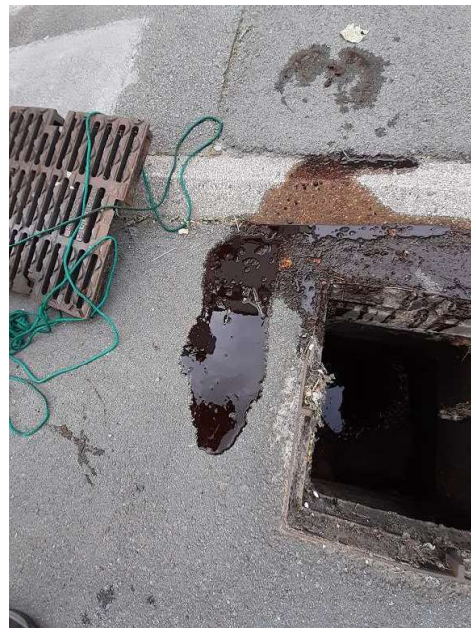
Photo 8

Effluents couleur marron

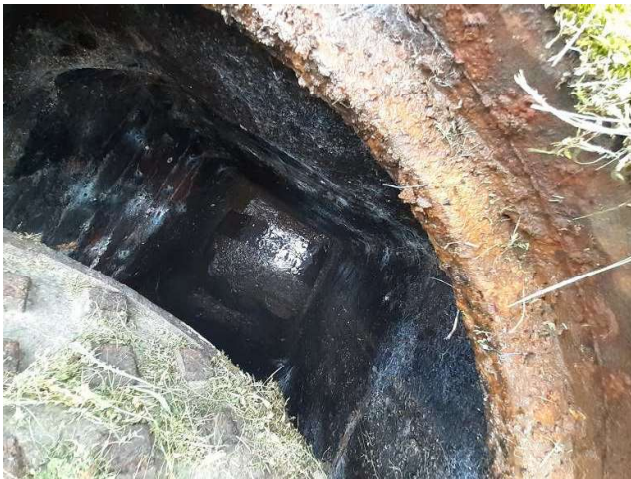
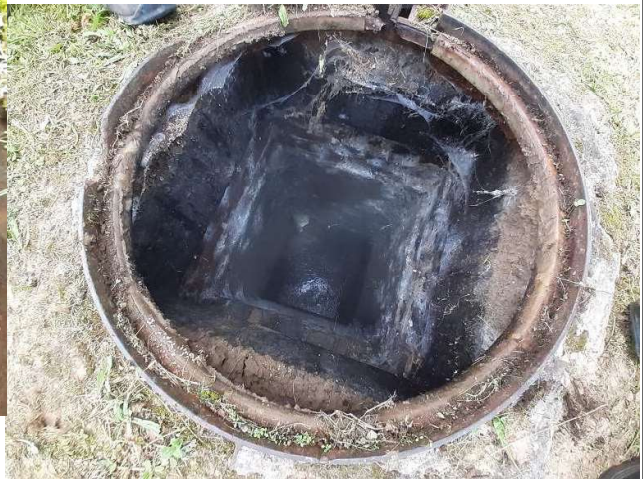
Point 12 – face au bâtiment traitement des marcs

Les effluents sont chauds – de la vapeur se dégage de ce collecteur

Le collecteur d'eaux pluviales situé en extérieur face à l'atelier de traitement des marcs présente une couleur marron très foncée. Le réseau passe ensuite en enterré à l'intérieur de l'usine.

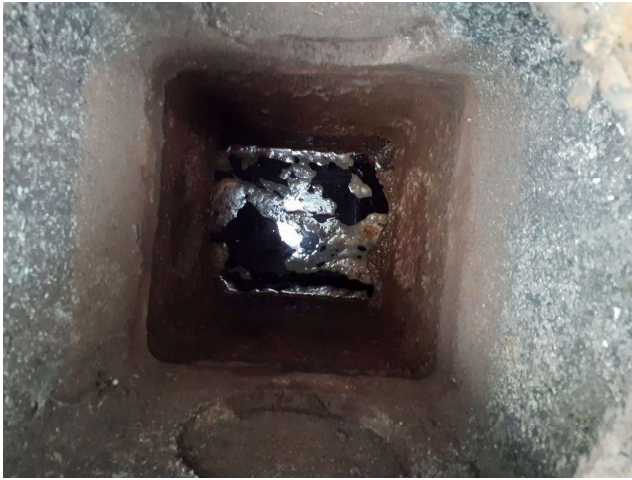
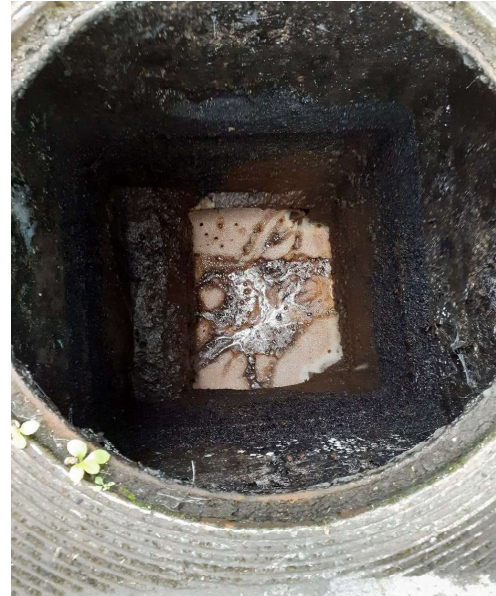
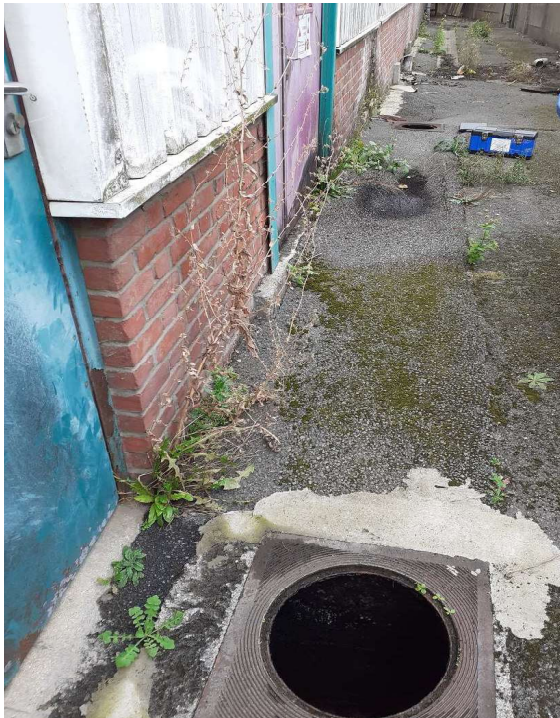
Afin de poursuivre les investigations, l'équipe d'inspection suit le tracé du réseau de l'autre côté de limite de propriété à l'intérieur du site. On constate la présence de plusieurs collecteurs entre la limite de propriété et l'atelier de traitement des marcs dont les effluents sont chargés en chiorée. L'exploitant n'a pas su indiquer avec certitude si ceux-ci étaient reliés au réseau d'eaux industrielles. En tous cas, ces eaux sont stagnantes (pas de débit) :

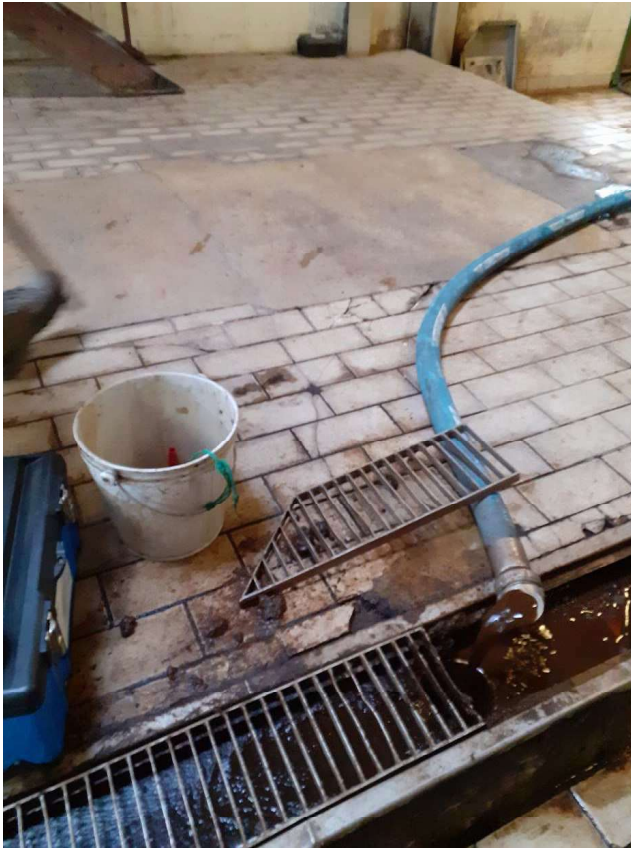
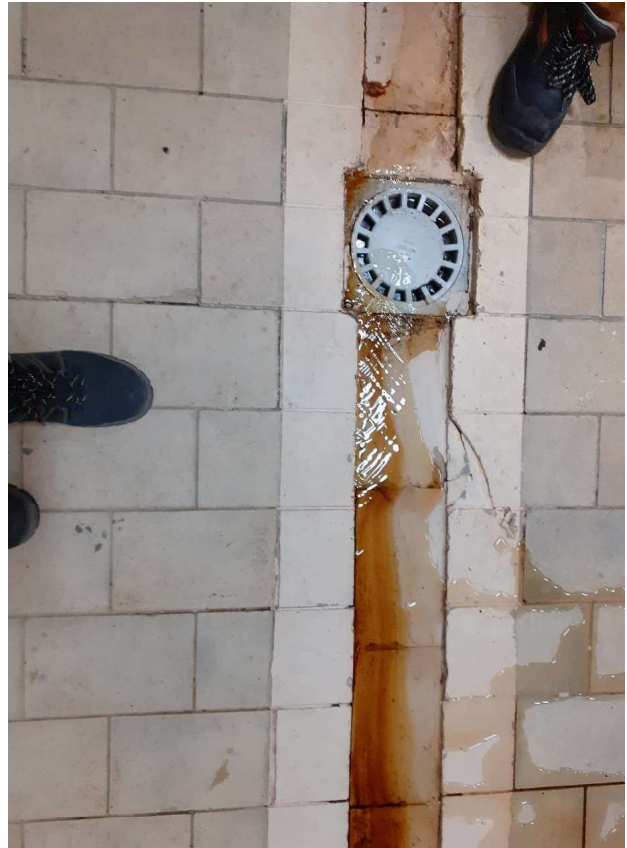
Dans l'atelier, nous constatons que le contenu d'une tuyauterie est déversé directement dans le

caniveau de collecte des eaux usées industrielles. Ce caniveau devrait être relié au réseau des eaux industrielles . Ce réseau récupère les eaux industrielles du site qui sont acheminées vers une cuve tampon verte puis vers l'installation de biofiltre végétal via un groupe de pompes de relevage.

**Face à ce constat, l'Inspection propose de prendre un arrêté de mesures d'urgence** visant à demander à l'exploitant :

- d'arrêter le renvoi des eaux industrielles dans le réseau d'eaux pluviales,
- de réaliser un audit complet du système de relevage des effluents industriels en place :
  - relevés topographiques et inspection des réseaux par caméras pour identifier à quel endroit les eaux industrielles rejoignent le réseau d'eaux pluviales,
  - revue de la conception du réseau d'eaux industriels et travaux d'aménagement pour corriger ce problème.

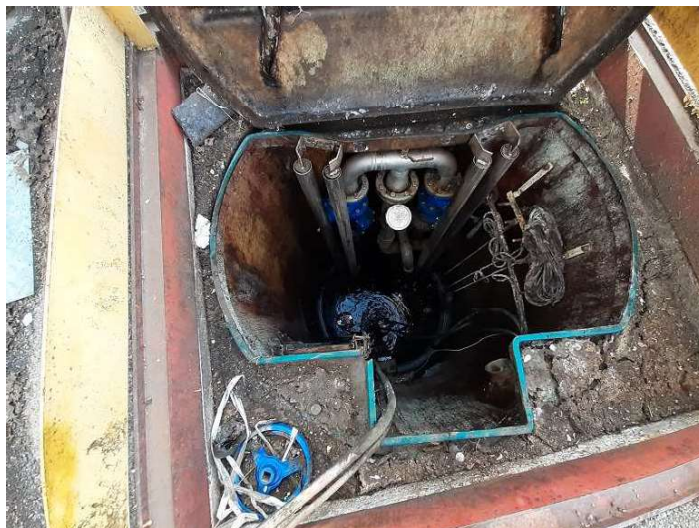
La cuve tampon verte a été inspectée. Les effluents qui transitent par cette cuve sont clairs alors que les effluents provenant de l'atelier sont chargés en chicorée, ce qui pourrait présumer que ces effluents ne rejoignent pas la cuve :

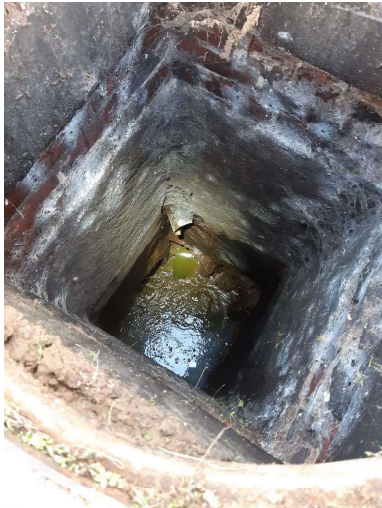
Ensuite, l'exploitant a proposé d'injecter de la fluorescine dans le caniveau de l'atelier afin de vérifier le cheminement de ces effluents. Une partie de l'équipe inspection s'est rendue près du caniveau à l'extérieur du site, qui correspond au réseau d'eaux pluviales qui pénètre à l'intérieur du site (point photo N°12). Il s'avère que les rejets qui étaient auparavant de couleur marron ont pris une couleur jaune après l'injection de fluorescine. Ceci indique donc que tout ou partie des

effluents de l'atelier de traitement des marcs rejoint le réseau d'eaux pluviales :

L'exploitant n'a pas trouvé l'origine de cette liaison entre les eaux usées industrielles et les eaux pluviales. La production de l'atelier de traitement des marcs a été arrêtée. Le débit dans le caniveau d'eaux pluviales a alors fortement diminué. Les effluents sont ensuite devenus plus clairs. Par la suite le débit a de nouveau augmenté, avec une coloration plus marquée et un dégagement de vapeur.

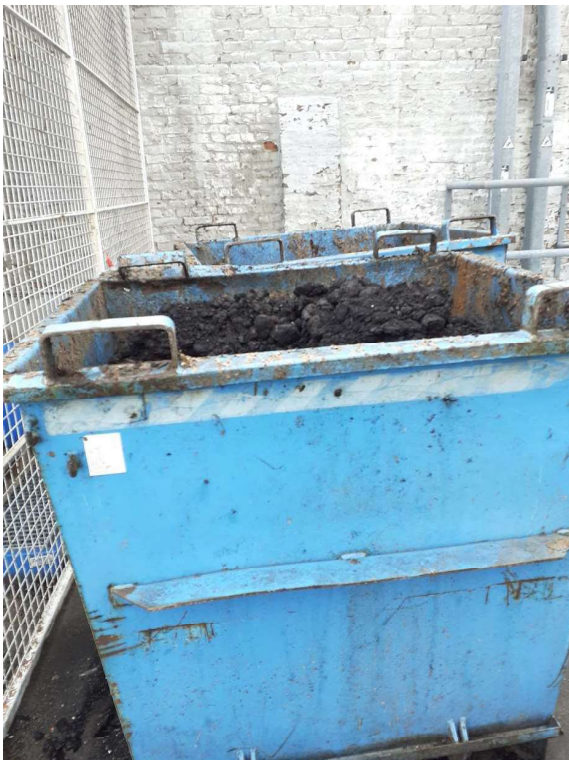
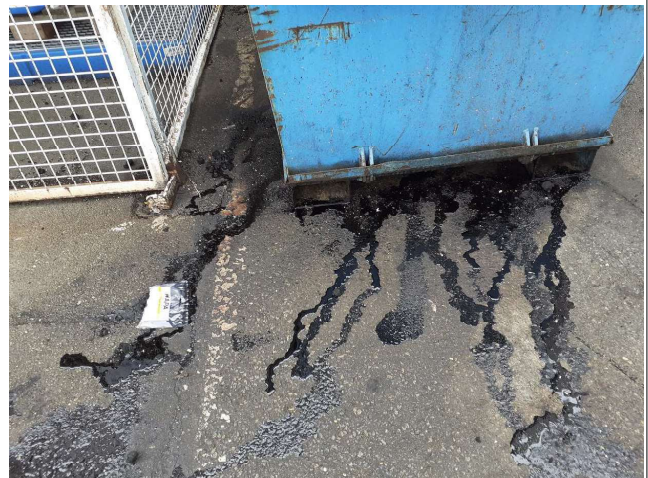
Lors de la visite de l'usine, il a été constaté que les extérieurs du site étaient par endroit sales, avec des amas de chicorée au sol. C'est le cas aux abords de la tour d'atomisation où il a été constaté 2 bennes où sont entreposés des rebuts de la tour d'atomisation. On constate la présence de jus de chicorée au sol :

Ces déversements accidentels sont recueillis avec les eaux de voiries et contribuent in fine à la

pollution du milieu naturel.

Devant ces constats, l'Inspection propose de mettre en demeure l'exploitant de procéder au nettoyage de son site. En effet, les grilles de voiries et caniveaux peuvent par ruissellement récupérer des eaux usées issues d'incidents de nettoyages ou de chutes de matières et contribuer ainsi à la pollution du réseau d'eaux pluviales et du milieu naturel.

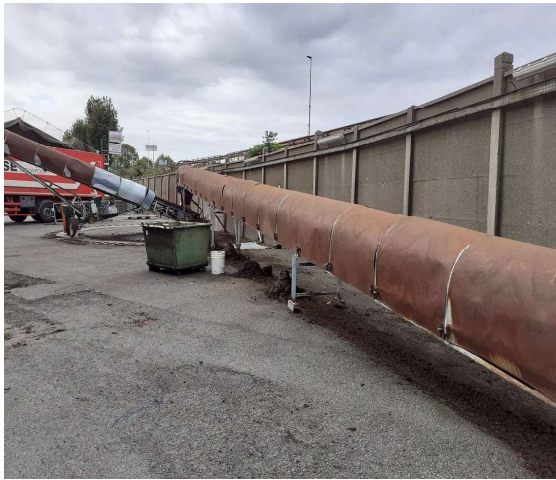
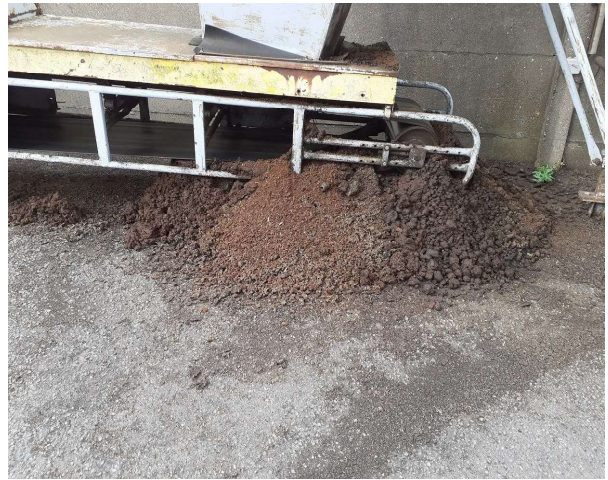
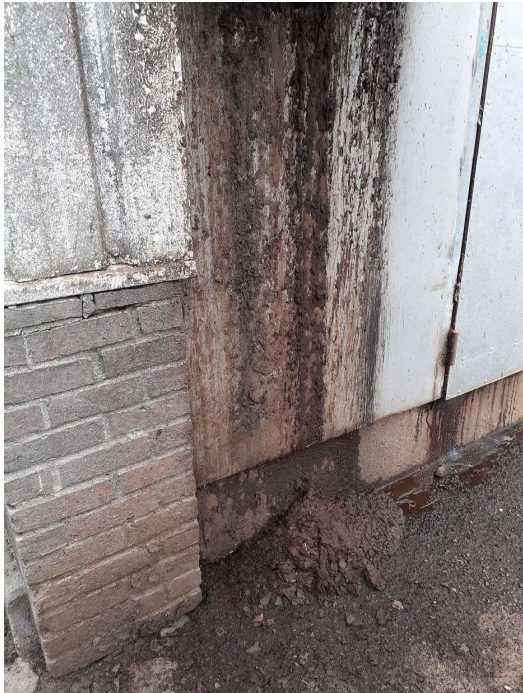
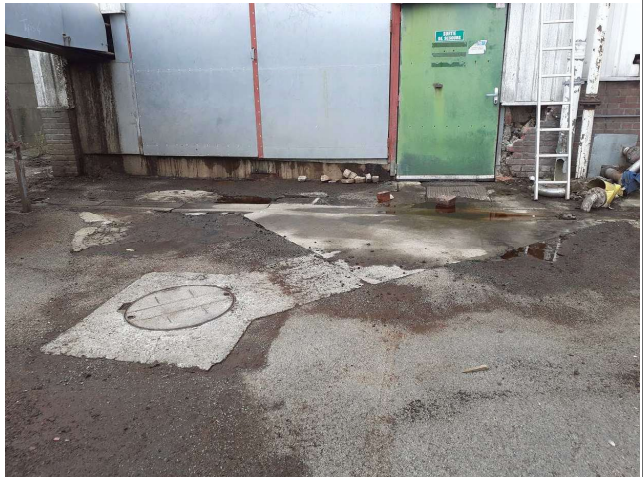
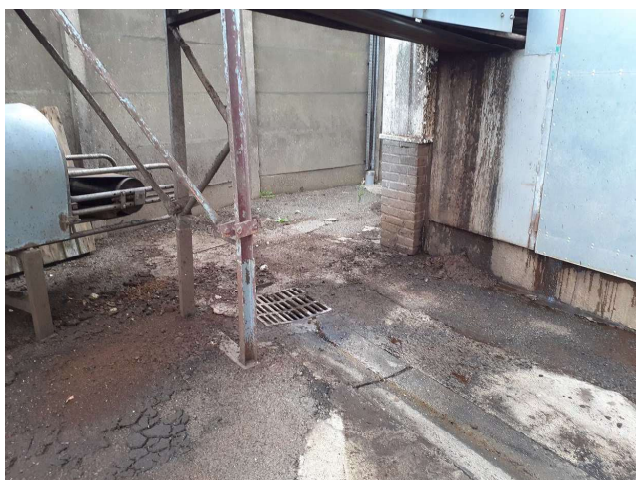
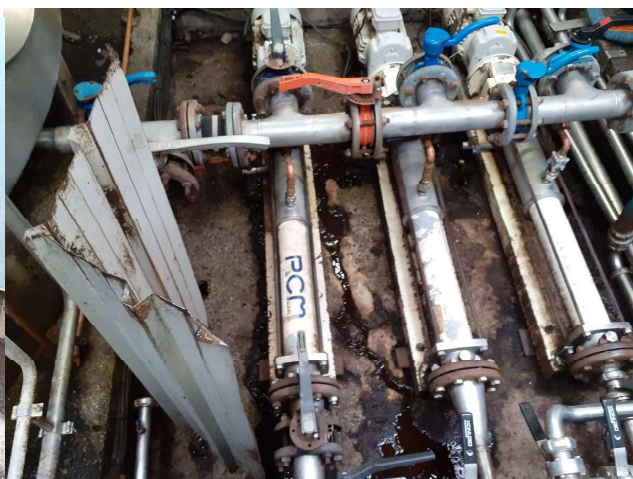
Enfin, dans la zone de convoyeurs des marcs, on constate la présence de marcs de chicorée à divers endroits. Certains amas, au vu de leurs aspects sont présents depuis plusieurs jours alors que la procédure interne prévoit un nettoyage plusieurs fois par jour de cette zone :
