## **RAPPORT DE L'INSPECTION DES INSTALLATIONS CLASSÉES**

Visite d'inspection du 15/03/2024

**CIM – 1 Chemin du PORT 91350 GRIGNY**

Code AIOT : 0006504280

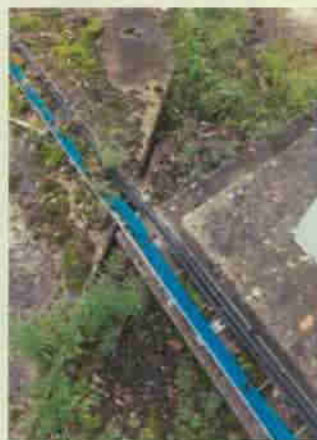
un espace de quelques centimètres de haut sur une trentaine de centimètres de long et ainsi une rupture de la capacité de rétention à cet emplacement. Ce désordre se place à proximité immédiate d'un massif béton de supportage d'une tuyauterie d'arrivée produit. La gravité attribuée à ce désordre est D3. Les inspecteurs estiment que ce désordre est de nature à compromettre la capacité de rétention de la cuvette et relèverait plutôt de la catégorie D3P (la classe de l'ouvrage serait alors relevée à D3P, les actions correctives doivent être mises en œuvre dans des échéances brèves (sous 6 mois)).

→ **Non-conformité** : L'exploitant réexaminera la gravité attribuée à ce désordre et le classement de la sous-rétention du bac n°28 et transmettra le plan d'action associé.

A la lumière de ce constat, l'exploitant réexaminera les désordres constatés lors des dernières visites de surveillance afin d'identifier si d'autres désordres constatés ne sont pas susceptibles de faire l'objet d'une réévaluation de leur gravité.

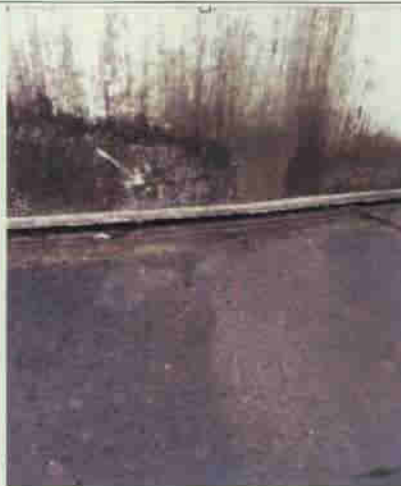
- présence d'un espace interstitiel vide de 3 à 4 cm entre la tôle de rive de fond et la galette sur une longueur d'environ 1 m (surface d'extension sous le réservoir inconnue, probablement de l'ordre de 0 à 10 cm). L'exploitant indique qu'il n'envisage à priori pas d'action corrective pour ce désordre, notamment car la mise en place d'un joint pourrait avoir pour effet d'emprisonner une humidité sous le fond du réservoir. Les inspecteurs estiment que ce défaut constitue une évidence de discontinuité d'étanchéité tel que décrit dans le catalogue des désordres du guide DT92 (partie points singuliers) classé en gravité D3 appelant une action corrective. En effet, ce désordre est susceptible de créer plusieurs risques, en cas de poursuite du ravinement sous le bac, tels que des tassements différentiels ou des zones de corrosions préférentielles sous le bac.

→ **Non-conformité** : L'exploitant n'a pas établi d'action corrective à ce désordre.

L'exploitant précisera la gravité attribuée à ce désordre et définira une action corrective à celui-ci. Il précisera également si des impacts ont été identifiés, en lien avec ce désordre, lors de la dernière visite d'inspection hors exploitation détaillée et le cas échéant, la dernière inspection externe détaillée du bac n°28 réalisée au titre de l'article 29 de l'arrêté ministériel du 03/10/2010.
