## **Rapport de l'Inspection des installations classées**

Visite d'inspection du 17/05/2022

#### **CREUSOT MONTCEAU RECYCLAGE**

Terre des Genêts - ZI de Torcy  
Avenue des Ferrancins  
71210 TORCY

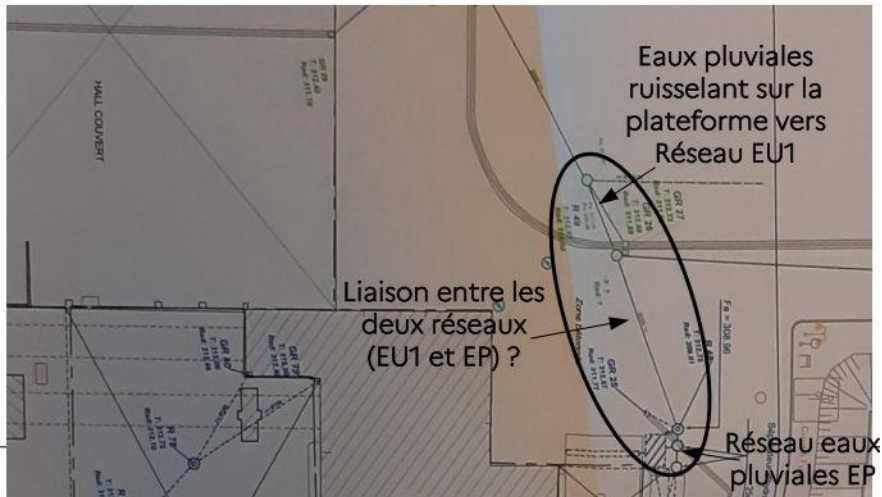
Demande de complément n°1 de la visite d'inspection du 25/05/2021 : « La liaison entre le réseau « eaux industrielles » et « eaux pluviales » en bas de la plateforme de maturation est incertaine. L'incertitude sur ce point doit être levée. »

VEOLIA a investigué. La liaison entre EU1 et EP est bouchée. Ces investigations qui ont fait l'objet d'un rapport transmis par mail le 17/05/2022 répond à la demande.

- tout le hall des OMr est connecté au réseau EU1.
- découverte d'un réseau dans le hall OMr dont on se sait pas où il aboutit
- la grille derrière le hall OMr serait connecté sur EP2 (au lieu d'EP1 sur le plan). Ce qui pourrait être la cause des dépassements constatés sur les rejets d'eaux pluviales en EP2.

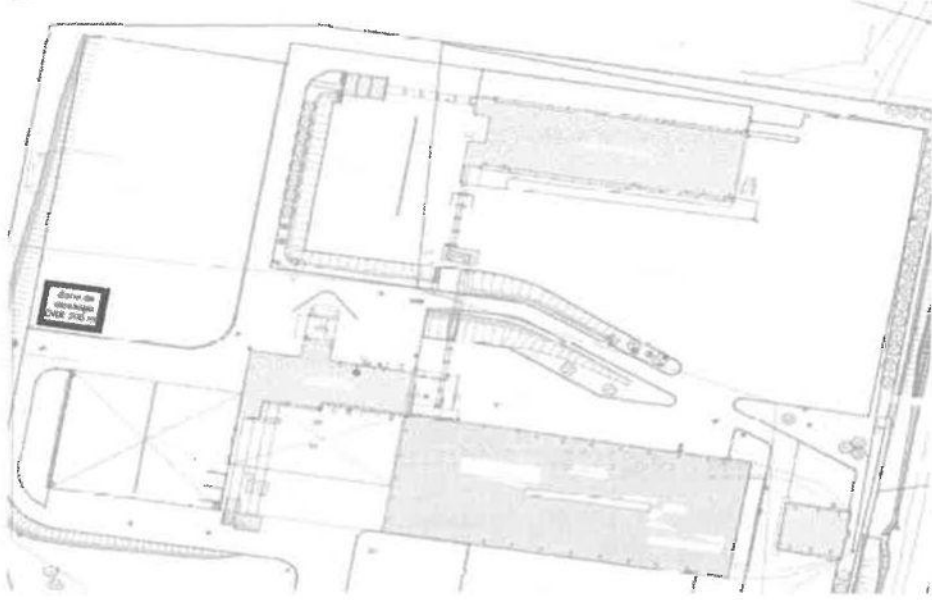
| <p style="text-align: center;"><i>Figure 8 : localisation stockage DAE/encombrants</i></p> |

| <b>Constats :</b> La distance d'implantation de cette activité vis-à-vis du bas du talus Ouest est de 5 mètres (distance entre l'extérieur du mur béton et le bas de talus). |
