## **Rapport de l'Inspection des installations classées**

Visite d'inspection du 24/04/2026

#### **FERME EOLIENNE DE MARSAIS 1**

Références : 0007209518 / 2026 / 323  
Code AIOT : 0007209518

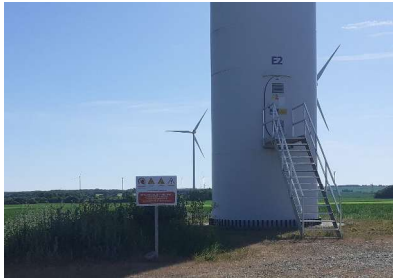
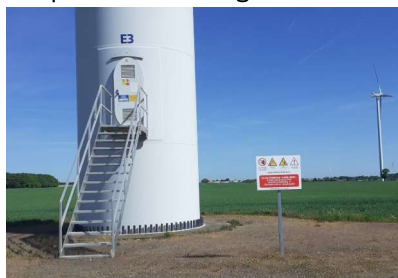
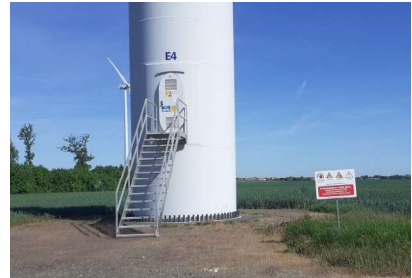
- les éoliennes E2, E3 et E4 du parc FERME EOLIENNE DE MARSAIS 1 et toutes les éoliennes du parc FERME EOLIENNE DE MARSAIS 2 disposent de la signalisation ;

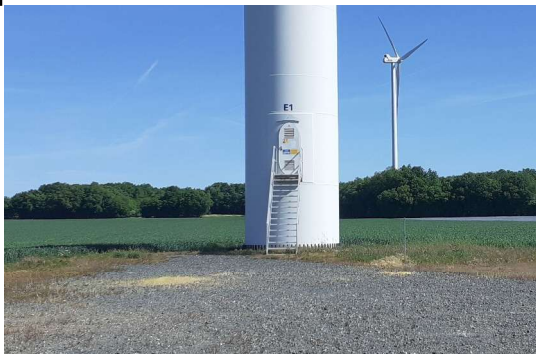
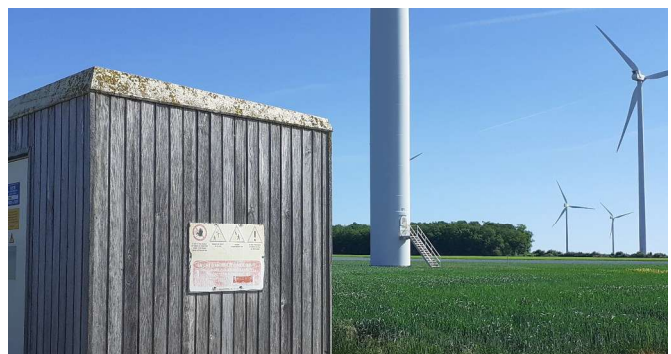
- l'éolienne E1 du parc FERME EOLIENNE DE MARSAIS 1 n'en dispose pas. Le piquet est présent mais plus le panneau. Un panneau d'informations et de consigne est néanmoins présent, sur le poste de livraison voisin de l'éolienne E1.

Ces panneaux sont placés à environ 5 à 8 m des mâts d'éoliennes, c'est à dire sous les volumes où évoluent les rotors. **Ces derniers ne sont pas positionnés sur le chemin d'accès de chaque aérogénérateur.**

Il est demandé à l'exploitant de placer un panneau de signalisation sur le chemin d'accès à l'éolienne E1.

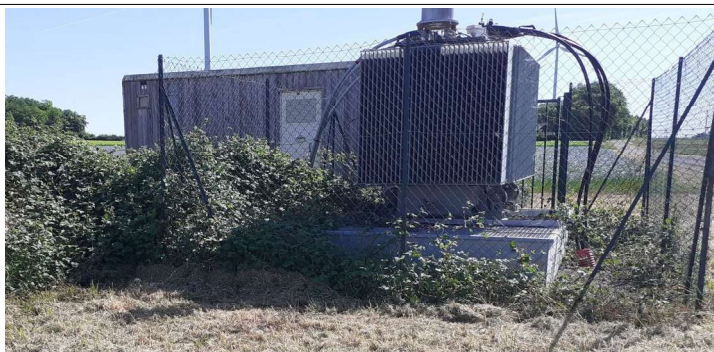
Pendant le contrôle noté plus haut, il a été constaté la présence de ronces au contact du transformateur qui apparaît comme un vecteur de propagation d'incendie :

Par ailleurs, il lui est demandé de procéder au débroussaillage complet de la zone observée et décrite dans le constat.
