## **Rapport de l'Inspection des installations classées**

Visite d'inspection du 02/04/2025

#### **Scierie GIRARD**

10 Rue Jean-Louis-Guiot  
ZI Climont au lieu-dit Niederfeld  
67220 NEUVE-ÉGLISE

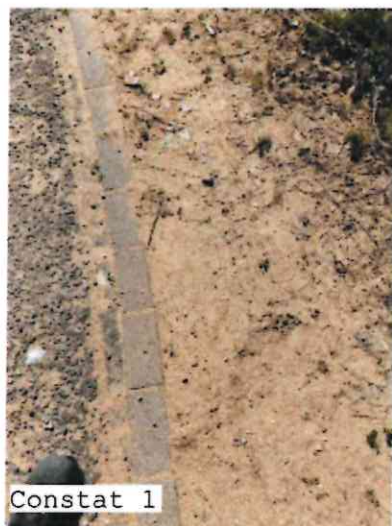
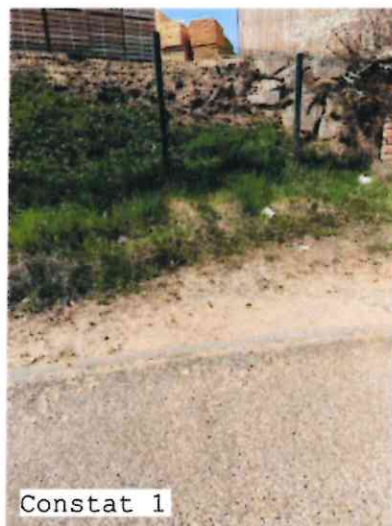
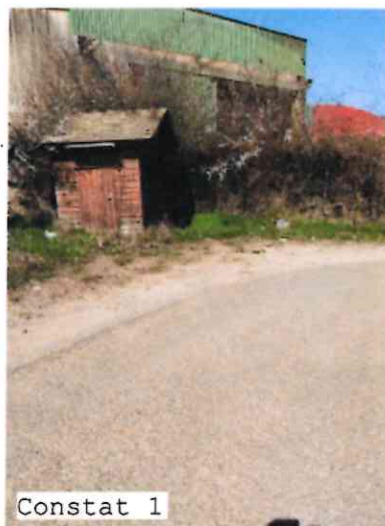
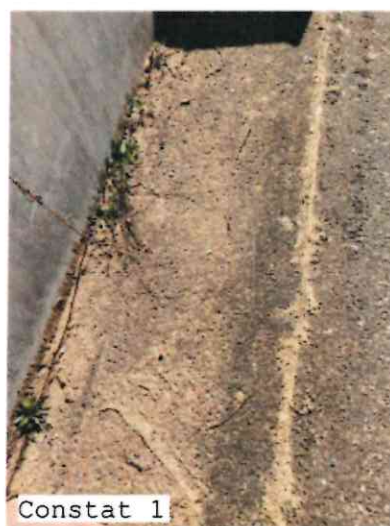
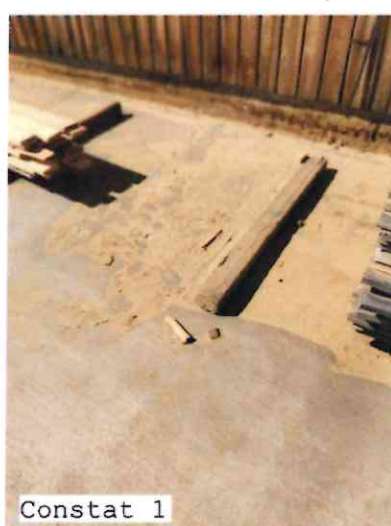
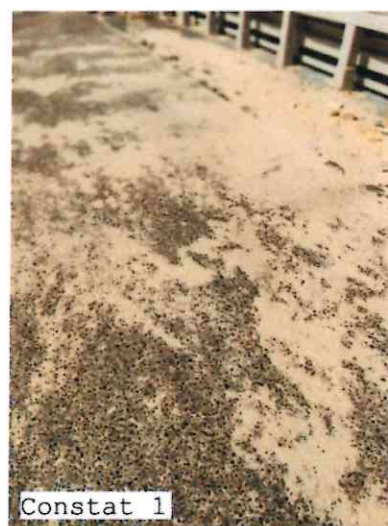
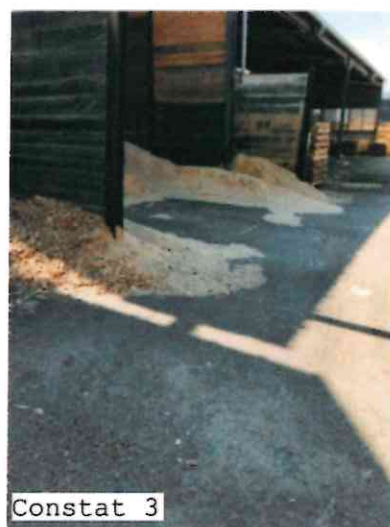
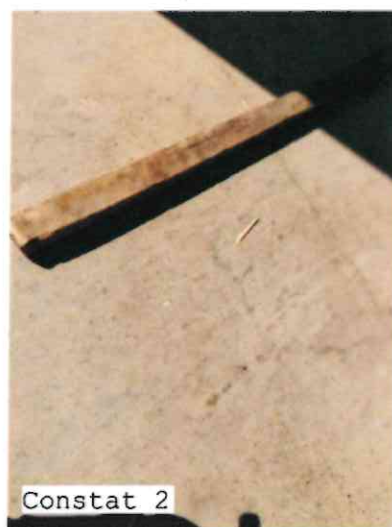
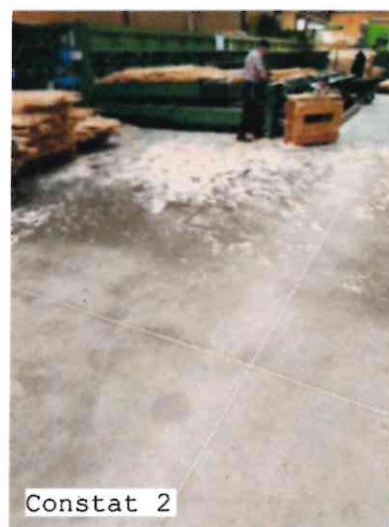
**ANNEXE 1 : Photos prises lors de la visite du 02/04/2025**

| <b>Constats :</b><br><br>L'inspection informe l'exploitant, qu'il a été rendu destinataire d'une copie d'un courrier de l'une des sociétés voisines, qui se plaint d'envols de sciures vers son site. Avant de se rendre chez l'exploitant, l'inspection a pris l'attache du personnel de la société voisine pour évaluer la gêne décrite dans le courrier précité.<br>L'exploitant signale qu'il est aussi, allé voir le personnel de la société voisine, pour se rendre compte du problème.<br>La topographie du site de l'exploitant, en hauteur de plusieurs mètres par rapport au voisin, aggrave la situation, de réception des sciures vers le site de la société voisine. Sous l'effet du vent, la sciure non captée par l'exploitant peut être transférée vers la société voisine située en contre bas..<br>Selon l'exploitant une scierie est sujette à émission de sciures et il déclare mettre tout en œuvre afin de maîtriser au maximum la gêne causée au voisinage.<br>Lors de la visite du site, l'inspection constate la présence de sciures dans la zone limitrophe Est de la société voisine.<br>L'inspection note la présence de tôles métalliques verticales sur une dizaine de mètres dans la zone limitrophe Est. Celles-ci contribuent également de retenir la poussière.<br>L'exploitant indique que ces tôles servent à faciliter l'empilage du bois façonné.<br>L'inspection ne peut qu'inviter l'exploitant, d'une part, à augmenter la fréquence de nettoyage des zones extérieures, en privilégiant l'aspiration au balayage et d'autre part, vu la configuration de la topographie de la zone limitrophe Est, d'installer un dispositif qui retienne les sciures sur son site.<br>En attendant, la mise en place d'un dispositif pérenne, l'inspection recommande vivement à l'exploitant, la mise en place d'un dispositif provisoire, rapide, avec un coût modéré de type de bâches brise-vues légères sur le grillage de la zone limitrophe Est sur un linéaire d'environ 40 m. |

Lors de la visite du site aux abords du hall 2, l'inspection constate que de la poussière de sciures s'échappe par l'une des portes latérales Est. De plus, à l'intérieur du hall, la présence de sciures est constatée dans plusieurs zones.

Lors de la visite du site, l'inspection constate que le chargement de la sciure des silos intérieurs respecte bien l'emplacement du camion tel que défini dans la prescription contrôlée. L'inspection note toutefois la présence de sciures à proximité et en dehors du box à sciures.  
L'exploitant rappelle que les chauffeurs ont la consigne de balayer après la fin du chargement de leur camion. Il s'engage à refaire un rappel de cette consigne.

| <b>Demande à formuler à l'exploitant à la suite du constat :</b><br><br>Sous un délai n'excédant pas 1 mois, il est demandé à l'exploitant de produire les justifications du dispositif mis en place pour retenir les sciures, dans la zone limitrophe Est de son site.<br>Néanmoins, en attendant, l'inspection recommande à l'exploitant d'intensifier le nettoyage des |

Sous un délai n'excédant pas 1 mois, il est demandé à l'exploitant de produire les justificatifs du dispositif retenu pour améliorer l'aspiration à la source des machines du hall 2.

Néanmoins, en attendant, l'inspection recommande à l'exploitant d'intensifier le nettoyage des voies de circulation et aires de stockage du bois façonné dans le hall.  
L'inspection propose de ne pas engager de suites administratives dans l'immédiat sur ce point.
