## Rapport de l'Inspection des installations classées

Visite d'inspection du 24/04/2025

#### **CENTRE NATIONAL D'ETUDES SPATIALES**

Références : ATTE/PRIE/PRA/SDH/2025/412  
Code AIOT : 0006900260

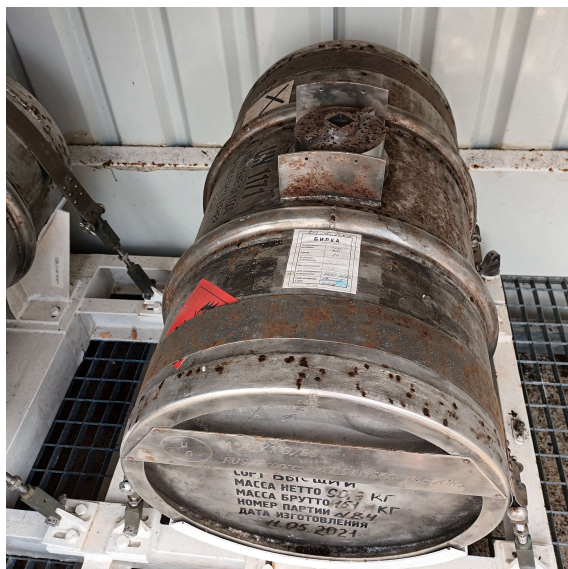
| <b>Constats :</b> <p>Lors de l'inspection, il a été constaté la présence sur site de 9 fûts de 90 kg d'Ethylcellosolve, répartis dans trois compartiments distincts, soit un stock total d'environ 800 kg (conforme à la quantité annoncée en amont de la visite). La présence de ces produits a été documentée par des photographies prises sur site.</p> <p>À ce jour, l'Ethylcellosolve constitue la seule substance dangereuse encore présente suite à l'arrêt de l'activité Soyuz. Une Fiche de Données de Sécurité (FDS) a été fournie. Un inventaire préalable avait été réalisé par Arianespace à l'issue de l'arrêt d'activité.</p> <p>Le retrait de ces produits est prévu entre juin et juillet 2025, avec une prise en charge par Arianegroup, en vue d'un retransfert vers l'Europe.</p> |

*Fût d'éthylcellosolve*

| <b>Demande à formuler à l'exploitant à la suite du constat :</b> <p>Transmettre à l'administration <b>le rapport d'évacuation du produit</b> une fois l'opération réalisée, incluant les éléments suivants :</p> <ul style="list-style-type: none"><li>• Date effective d'enlèvement,</li><li>• Quantité évacuée,</li><li>• Prestataire intervenu,</li><li>• Traçabilité de la destination finale (traitement ou valorisation).</li></ul> |

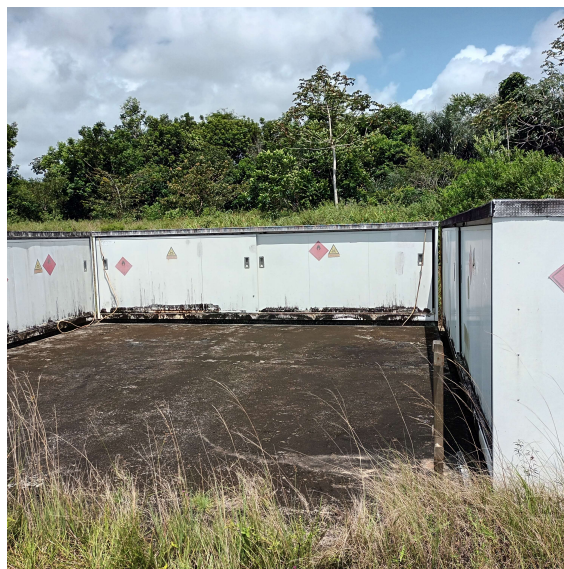
*Compartiments de stockage*

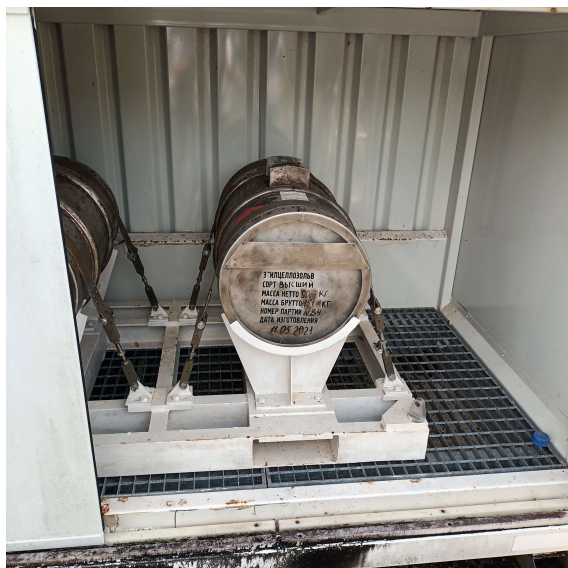
*Fût d'éthylcellosolve 90kg*

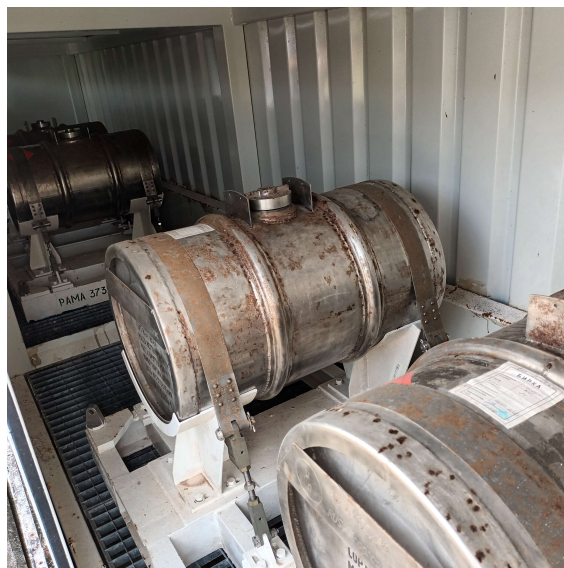
*Stockage 3x3 fûts d'éthylcellosolve*

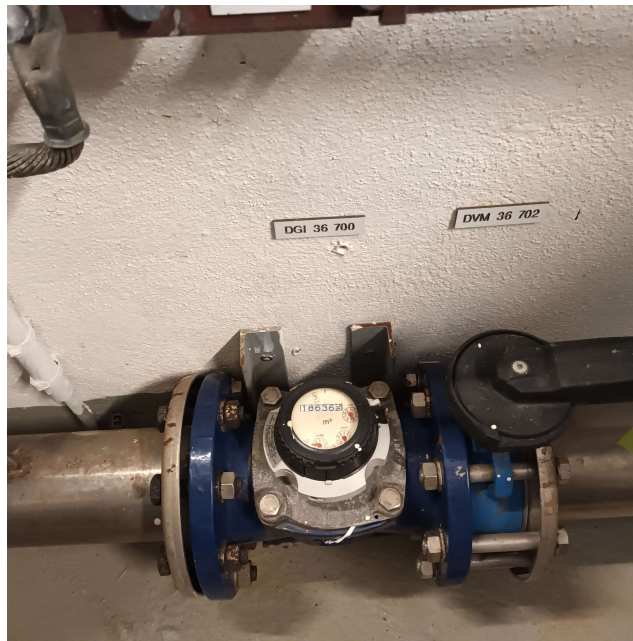
20250424\_104918

| <b>Constats :</b><br><br>Le site ELM 2 est alimenté en eau à partir du point de puisage de La Roche Lena, qui comporte deux pompes alimentant une cuve commune, utilisée à la fois pour l'eau potable et pour les besoins incendie. Deux compteurs d'eau sont en place : <ul style="list-style-type: none"><li>• un sur l'eau brute à l'entrée du site (La Roche Lena),</li><li>• un second sur le réseau aval (dans la station de potabilisation du site – cf. photo).</li></ul><br>L'eau potable, historiquement produite via une station de potabilisation, n'est plus disponible actuellement, la station étant à l'arrêt. Sa remise en route est prévue par le CNES.<br>Le réseau incendie, réactivé récemment après une fermeture complète entre avril et novembre 2024, connaît des casses récurrentes liées à son non-usage prolongé, entraînant des pics de consommation lors des phases de remise en eau.<br><br>En mars 2025, la consommation enregistrée (présentée lors de l'inspection) a atteint 3458 m <sup>3</sup> , contre 2207 m <sup>3</sup> en février 2025, 1100 m <sup>3</sup> en janvier 2025, ce qui traduit l'impact direct des fuites sur la consommation globale.<br><br>Le réseau d'eau potable ne présente actuellement plus de fuite, mais le réseau incendie demeure très fuyard. Il est à noter que l'ensemble du réseau d'eau (potable et incendie) sur ELM2 est entièrement dépendant de la cuve alimentée par La Roche Lena et de la station de potabilisation (à l'arrêt). L'objectif affiché du CNES est la remise en état complète du réseau d'eau en 2025. |

| <b>Demande à formuler à l'exploitant à la suite du constat :</b><br><br>Fournir un reportage ou rapport technique sur l'état des équipements situés à La Roche Lena dès que l'accès sera possible (disconnecteur, débitmètre, pompes, etc.), ainsi qu'un plan d'action pour la réhabilitation du réseau d'eau. |

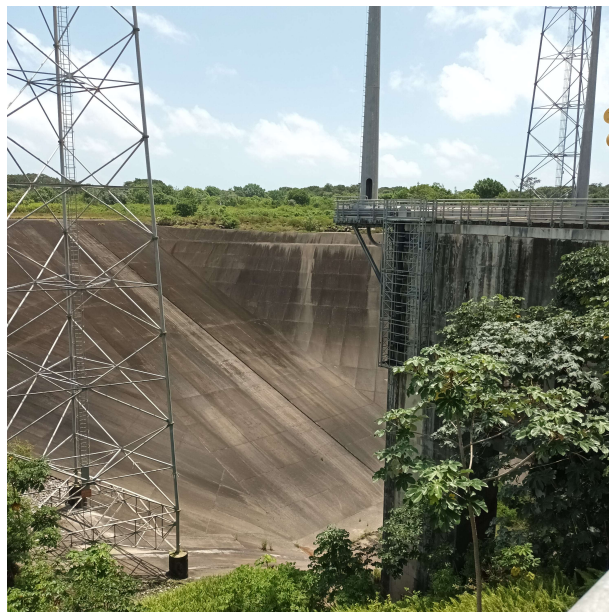
20250424\_carneaux

| <p>Lors de l'inspection, il a été confirmé que la vidange du carneau est réalisée conformément à cette prescription, bien que les deux pompes de vidange, intégrées sous une dalle béton, ne soient pas accessibles visuellement. Un rapport de CEGELEC, en charge de l'exploitation, indique le bon fonctionnement du système. ADF assure les prélèvements et contrôles au point de rejet, mais les rapports annuels n'ont pas encore été transmis au CNES.</p> <p>Un engagement d'Arianespace figure dans la fiche 3552, présentée en séance, concernant le nettoyage et la vidange de la rétention lors de la remise du site. Une vanne fuyarde identifiée sur le système a été remplacée.</p> <p>Par ailleurs, l'eau de purge des circuits de refroidissement est directement collectée via le réseau d'eaux pluviales avant rejet. Aucune traçabilité spécifique sur ces purges n'a été présentée en séance, et le sujet ne figure pas clairement dans l'Autorisation Préfectorale en vigueur. Enfin, la station de traitement des eaux usées (STEP), bien que fonctionnelle, est sous-utilisée du fait d'un faible volume d'eaux usées générées. Un curage annuel est réalisé pour pallier ce fonctionnement dégradé.</p> | | |

| <ul style="list-style-type: none"><li>• Transmettre un rapport annuel de prélèvement au niveau du séparateur d'hydrocarbures et du point de rejet (rapport ADF).</li><li>• Mener une investigation sur la gestion des eaux de purge des circuits de refroidissement.</li></ul> | | |

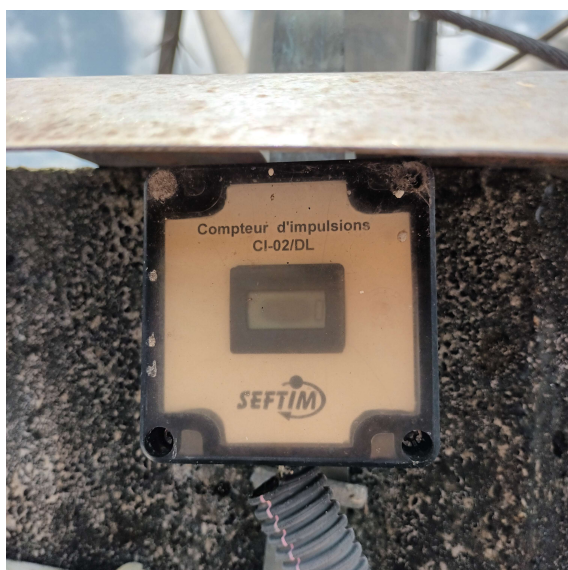
| <b>Constats :</b><br><br>Le système de protection contre la foudre repose sur un dispositif de détection d'impacts, installé sur les poteaux de captation. L'exploitant a précisé que lorsqu'un impact de foudre est détecté, une alerte est automatiquement déclenchée, ce qui entraîne : <ul style="list-style-type: none"> <li>• l'émission d'un rapport par l'organisme agréé en charge de la maintenance,</li> <li>• puis une intervention ciblée sur le dispositif impacté.</li> </ul> Lors de la visite, l'inspection a procédé à une vérification visuelle du compteur de foudre installé sur le poteau gauche avant la zone de lancement. Le compteur n'affichait aucun impact enregistré, ce qui est cohérent avec les déclarations de l'exploitant et confirme l'absence d'épisode de foudre nécessitant intervention.<br>En l'état, aucune anomalie n'a été constatée : le dispositif est jugé conforme (cf. photo). |

*Compteur d'impulsion*

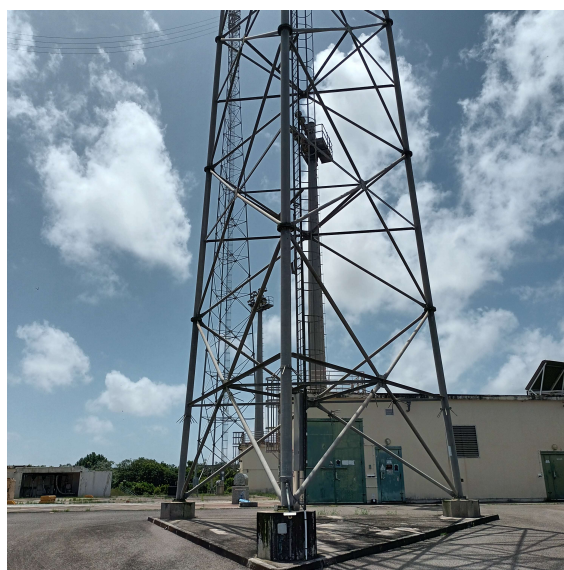
*Protection foudre*
