Rapport de l'Inspection des installations classées

Visite d'inspection du 27/10/2022

ALTEO GARDANNE

D/SPR/GP/372/2023

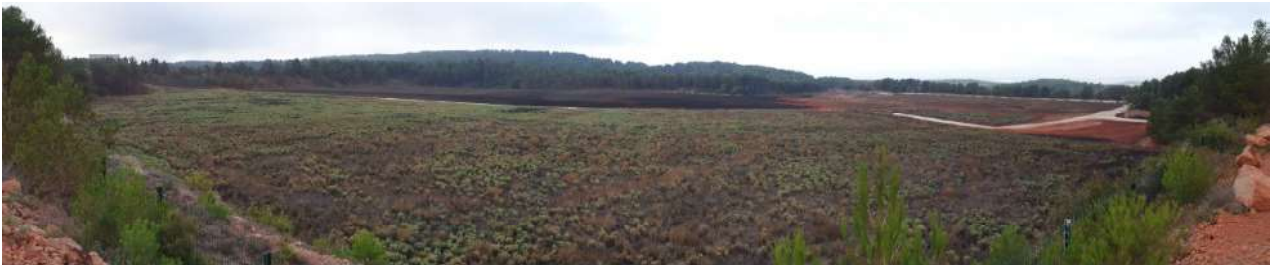
<i>Figure 1: Vue panoramique sur le bassin 6</i>

Pour la partie concernant les flancs Ouest, l'exploitant explique que la pente de cette zone ne permet pas la mise en œuvre de compost. La couverture avec de la toile de coco s'arrête à la moitié du linéaire de ces flancs. Par ailleurs, la noue du bassin 6 n'est recouverte qu'en partie de toile de coco. La partie Est n'est pas recouverte et les résidus de bauxite sont à nu. Sur la partie Ouest la toile de coco est en partie dégradé (dégradation par décomposition naturelle). L'exploitant s'engage à recouvrir les résidus de bauxites dans les zones ne pouvant pas être recouverte de compost (flanc Ouest et noues), avec la toile de coco avant la fin du mois d'avril 2023. Ce délai sera repris dans le futur arrêté préfectoral réglementant la phase post-exploitation du site.

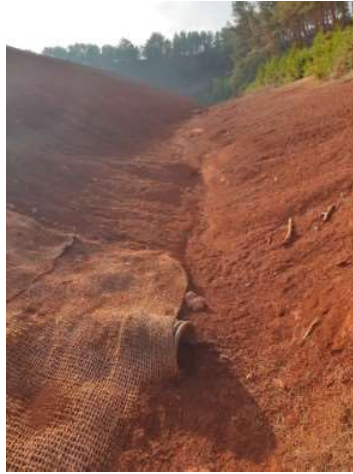
Figure 2: Flanc Ouest des casiers Ouest sur bassin 6

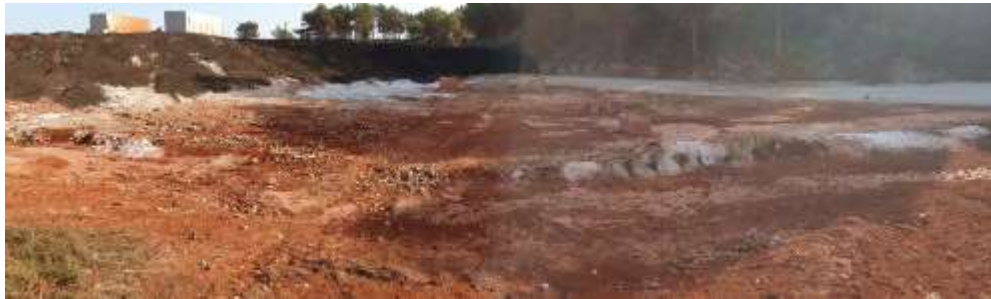
Figure 3: Sud-Ouest du casier de blanc sur le bassin 5

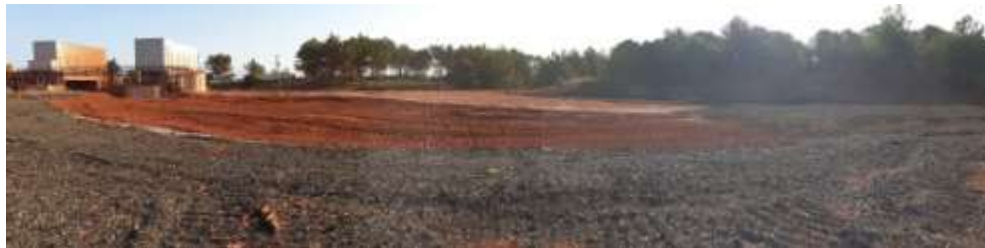
Figure 4: Partie sommitale du casier de blanc

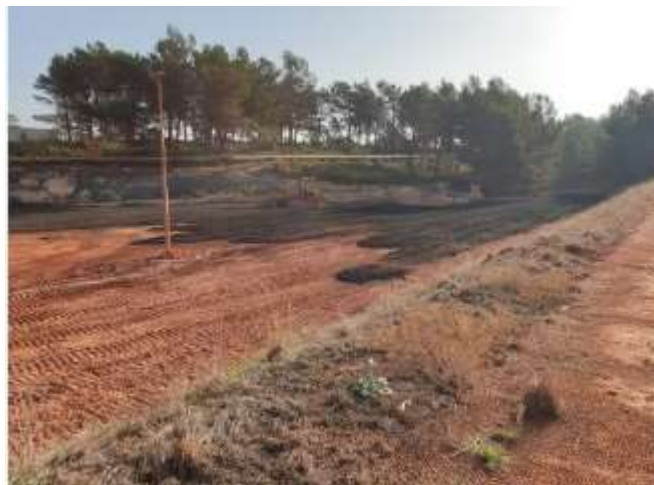
Figure 5: Est du casier de blanc

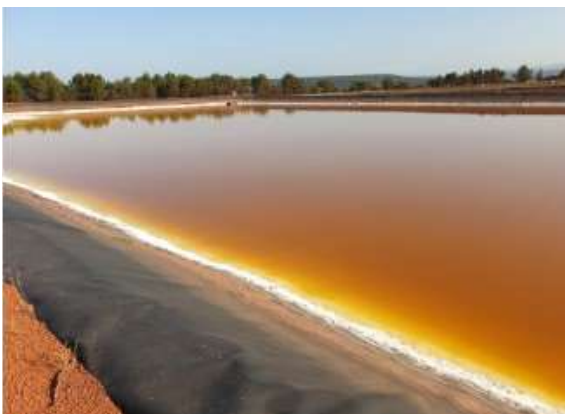
Dans le bassin tampon installé sur le bassin 5, l'Inspection a constaté la présence d'une eau colorée avec un pH élevé. L'exploitant s'est engagé à envoyer cette eau vers l'usine pour y être traité.

Figure 6: Bassin tampon sur bassin 5

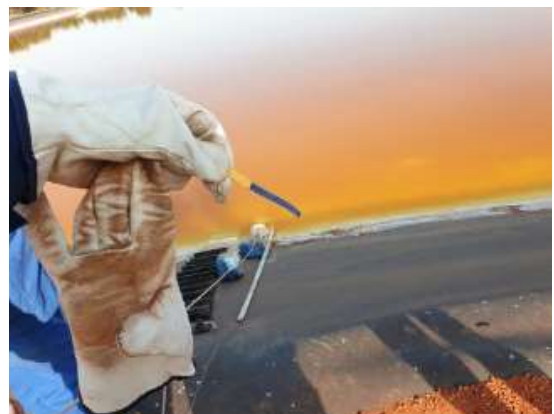
Figure 7: Effluent à pH alcalin

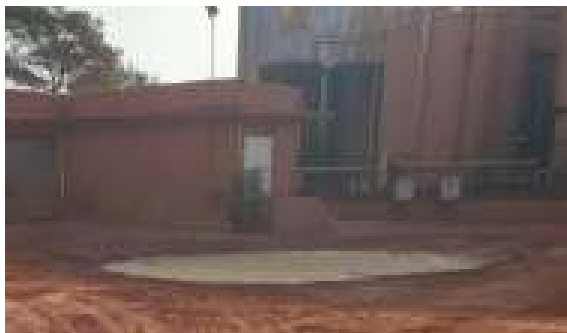
Sur la plateforme des utilités, devant le local électrique, l'Inspection a constaté une flaque d'un

effluent coloré avec un pH élevé. L'exploitant s'est engagé à faire analyser cet effluent, de le traiter et reprofiler le sol afin d'éviter toute rétention d'eau sur cette plateforme, dans le courant du mois de novembre 2022.

Figure 8: Flaque stagnante

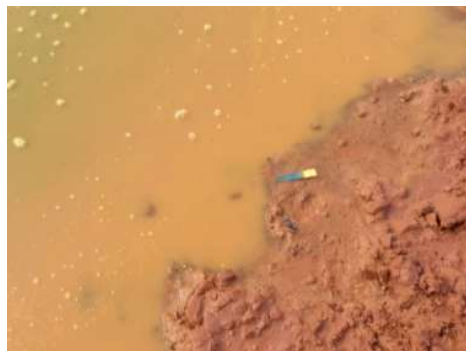
Figure 9: Effluent à pH alcalin sur la plateforme

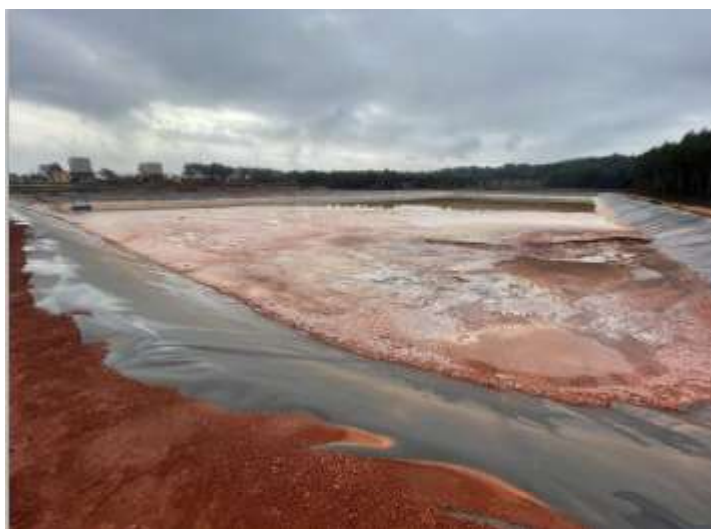
Par son courriel du 21 décembre 2022, l'exploitant a montré le bassin partiellement vidé. Il indique avoir vidé 6200 m³ sur les 7000 estimés. Pour pomper les 800 m³ restant, il indique avoir besoin de recourir à un autre type de pompe. Il estime ainsi qu'il aura complètement vidangé ce bassin dans le courant du mois de janvier 2023. Concernant la plateforme, l'exploitant indique prévoir de combler cette zone pour éviter la stagnation d'eau de pluie, sous ce même délai.

Figure 10: Bassin à la date du 21 décembre 2022

L'Inspection attend de la part de l'exploitant des photos prouvant la vidange de ce bassin et du comblement de la plateforme. Dans l'attente, il est proposé d'acter cet engagement avec le projet d'arrêté préfectoral encadrant la période de post-exploitation.

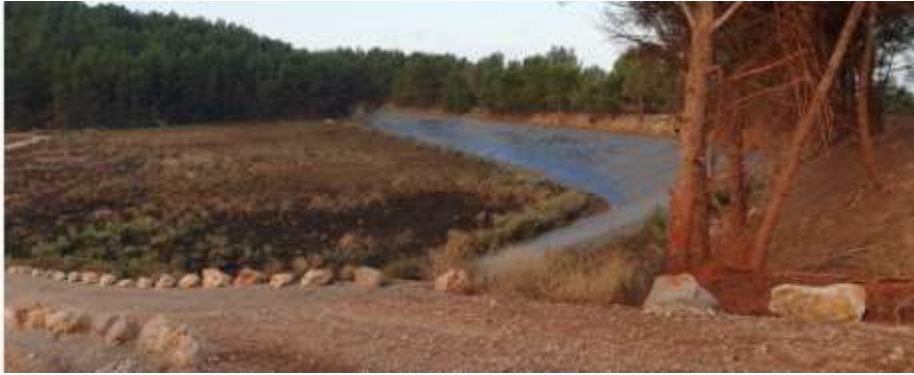
Référence réglementaire : Autre du 01/04/2020, article 9.1.1
Thème(s) : Risques accidentels, Sécurité hydraulique
Point de contrôle déjà contrôlé : Sans Objet
Prescription contrôlée : Extrait de l'EDD barrage d'avril 2020 : Reconstitution de l'étanchéité du masque amont du barrage 7 : mise en place d'une étanchéité sur le parement amont du barrage 7 jusqu'à la cote minimale de 235 m NGF ;
Constats : Lors de la visite, l'Inspection a pu constater la réalisation des travaux d'étanchéité sur le parement amont du barrage du bassin 7.

<i>Figure 13: Parement amont du barrage du bassin 7</i>
Type de suites proposées : Sans suite
Proposition de suites : Sans objet
