## **Rapport de l'Inspection des installations classées**

Visite d'inspection du 06/05/2026

**GALLIEN BOIS IMPREGNES SA**

Références : UID4243-MEA-026-189

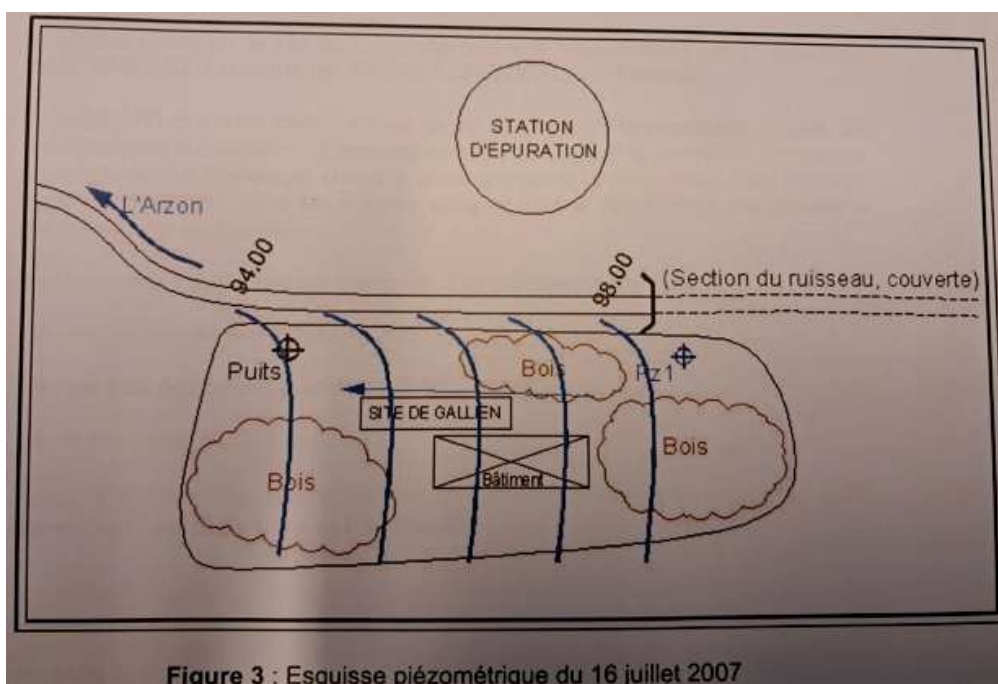
A l'issue de la visite, l'inspection a retrouvé dans ses archives un dossier "Suivi de la qualité des eaux souterraines - Site de Craponne" d'août 2007 (rédigé par la société SOGREAH) indiquant bien la présence d'un piézomètre repéré Pz1 et d'un puits permettant d'analyser les eaux souterraines.

Les résultats indiquent une teneur élevée en COT mais à priori pas en relation avec les activités de la société GBI car les teneurs sont aussi élevées en amont qu'en aval.

Les résultats indiquent également une teneur élevée en ammonium (supérieure aux références AEP – 8,1 mg/L en 2007). Le produit de traitement utilisé autrefois par GBI était à base d'ammonium et de bore.

- justifier de la présence et de l'état des ouvrages implantés pour la surveillance des eaux souterraines,
- faire deux analyses des eaux souterraines (en période basses et hautes eaux) à minima à partir des mêmes paramètres que ceux analysés en 2007 (COT, Chlorures, Ammonium, Sodium et Bore) complétés par les paramètres représentatifs des produits mis en œuvre depuis 2007 (la liste sera justifiée) aux mêmes points de prélèvements des eaux

souterraines. Ces résultats permettront notamment d'effectuer une comparaison avec les résultats d'analyses présentés dans le dossier de 2007.
