Rapport de l'Inspection des installations classées

Visite d'inspection du 23/01/2025

TOTAL ENERGIES

lieu dit le Rayage du Milieu
59138 Pont-Sur-Sambre

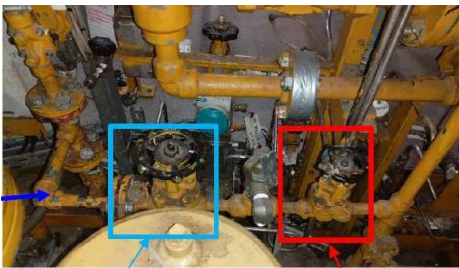
- la vérification de la bonne étanchéité des 2 vannes en série en amont de la soupape :

Les tests réalisés ont montré qu'il n'y avait pas de fuite.

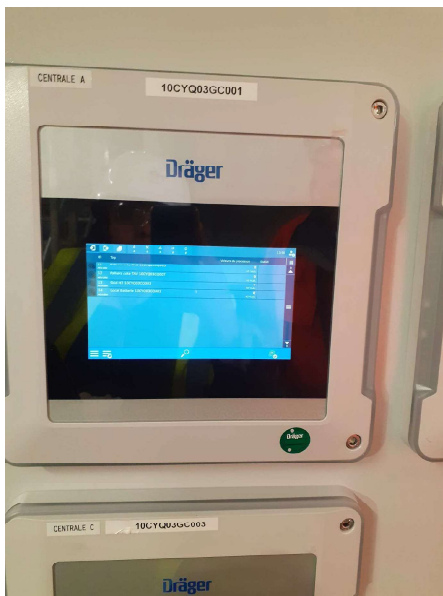
Photo 1 : système de contrôle de la surveillance de gaz

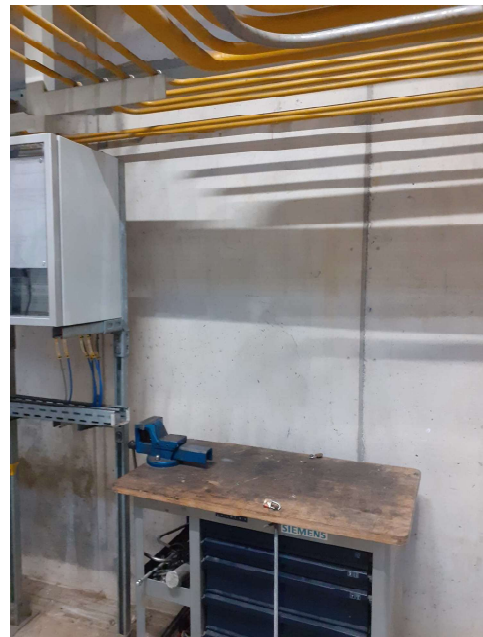
Photo 2 : emplacement de la future armoire électrique

Armoire électrique : 2 détecteurs H2 avec relais info centrale de surveillance

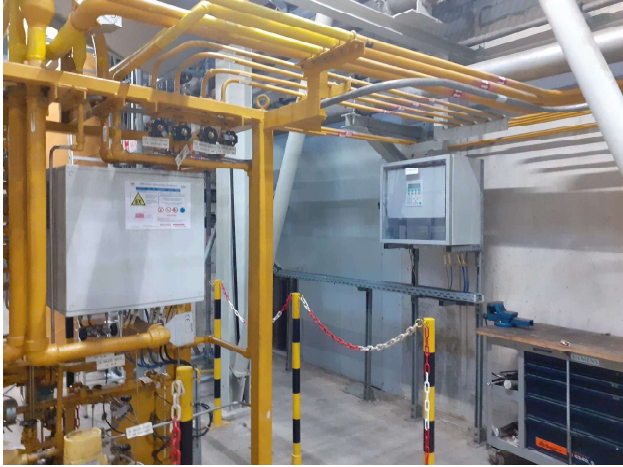
Photo 3 : câblage pour la détection d'H2 (à l'intérieur de l'armoire)

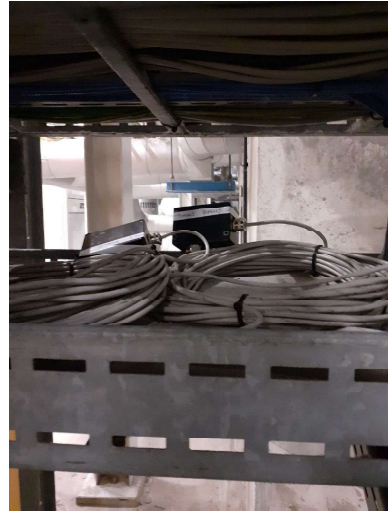
Photo 4

Skid H2 : 2 détecteurs H2, alarme sonore et visuelle, relais info centrale de surveillance

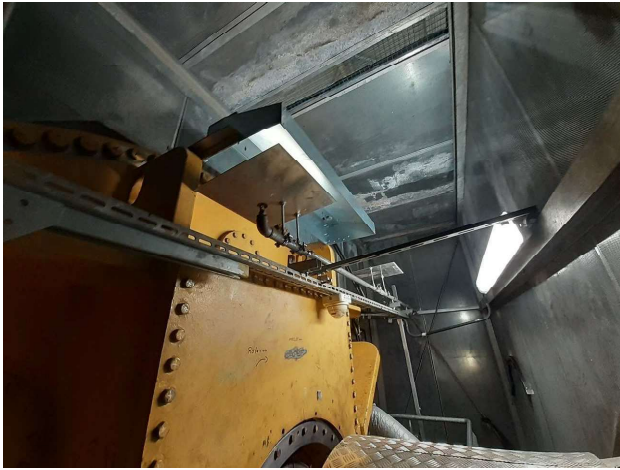
1^{er} palier alternateur (alternateur / excitatrice) : 2 détecteurs H2, alarme sonore et visuelle, relais info centrale de surveillance, panneau luminescent

Photo 7 : 1er palier alternateur

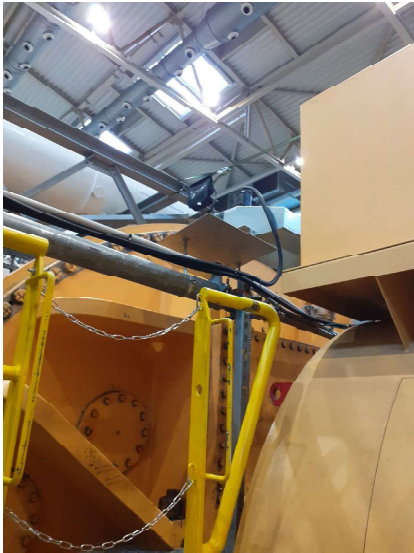
Photo 9

2^{ème} palier alternateur (alterateur / vireur) : 2 détecteurs H2, alarme sonore et visuelle, relais info centrale de surveillance, panneau luminescent

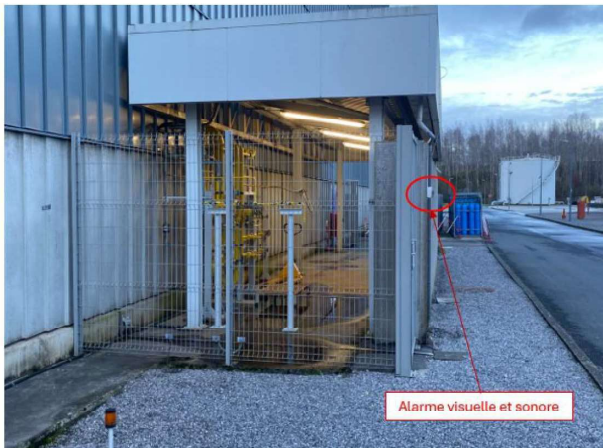
Photo 12

Rack extérieur H2 : 2 détecteurs, alarme sonore et visuelle, relais info centrale de surveillance
