## **Rapport de l'Inspection des installations classées**

Visite d'inspection du 30/11/2023

#### **BP FRANCE / EG GROUP**

33 avenue Foch  
94100 Saint-Maur des Fossés

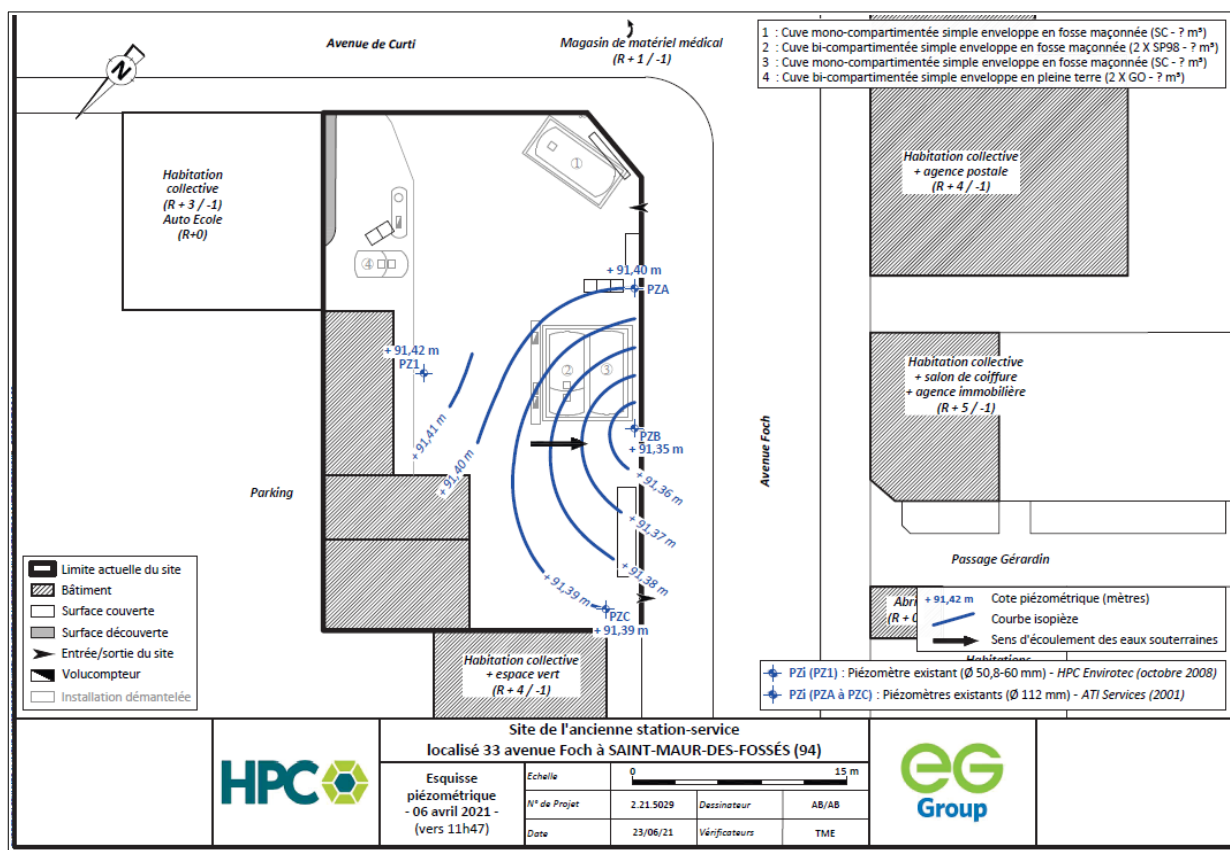
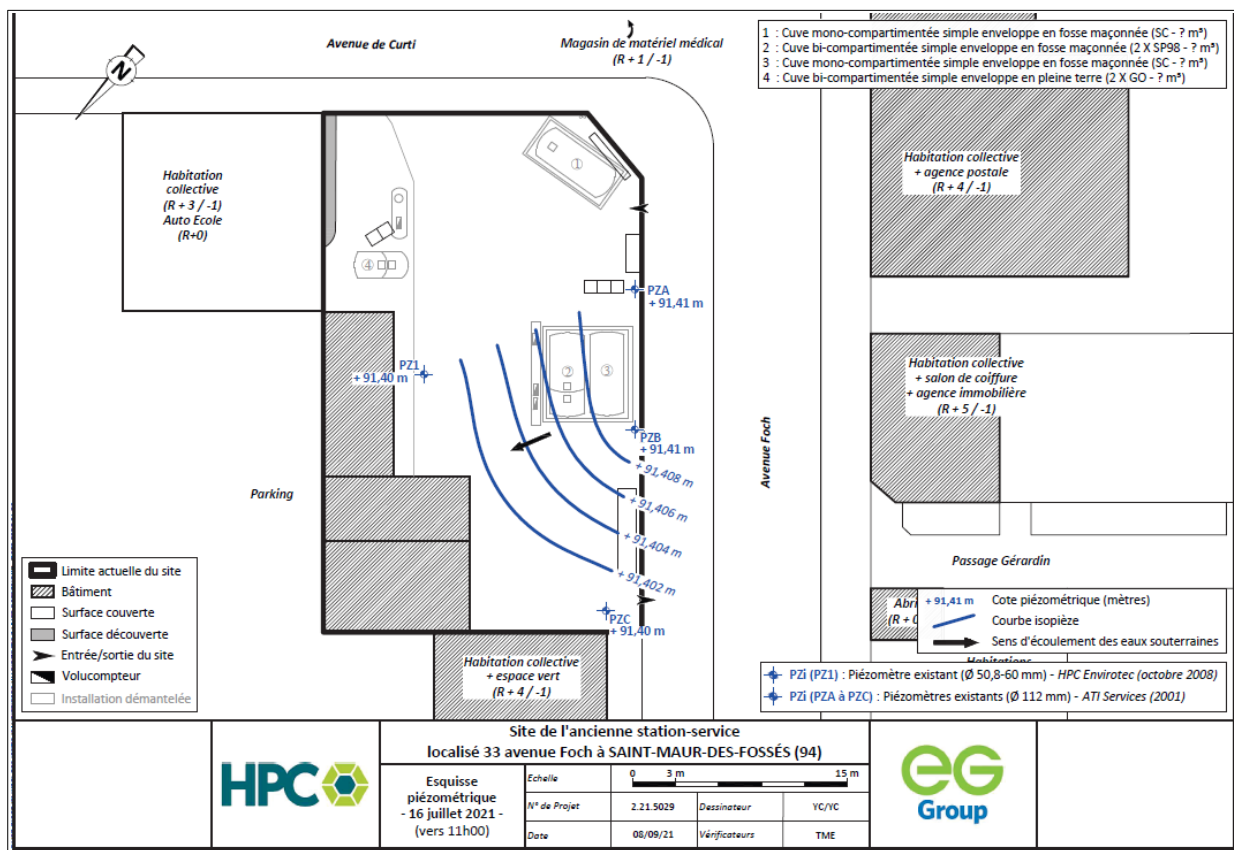
## Annexe 1 – Plans mentionnant l'emplacement des ouvrages et le sens d'écoulement de la nappe pour avril et septembre 2021

Le piézomètre le plus impacté est le PZB situé le long de l'avenue Foch. Le plan des ouvrages est disponible en annexe 1 du présent rapport.

Le bureau d'études recommande la poursuite de la surveillance de la qualité des eaux souterraines conformément à l'arrêté préfectoral du 08/03/2004 et de porter une attention particulière au sens d'écoulement de la nappe qui s'est inversé entre avril et septembre 2021.

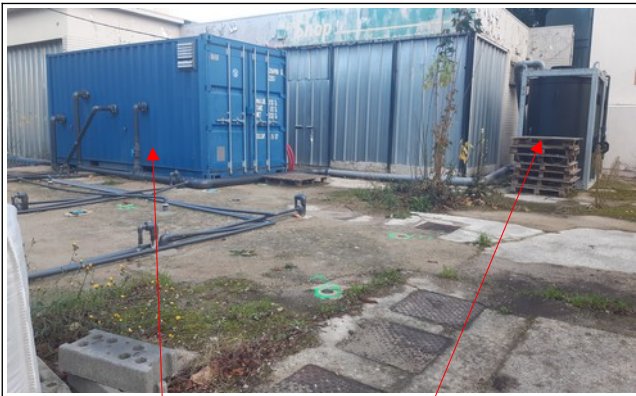
| <b>Constats :</b><br>Le jour de l'inspection, la présence d'un traitement de l'eau de la nappe et gaz du sol a été constatée : réseau d'ouvrages permettant de pomper l'eau de la nappe, conteneur de traitement (séparateur à hydrocarbures) et filtres à charbon actif pour traiter les gaz.<br><br>Sur le site, il n'y avait aucune indication qui aurait pu permettre d'identifier la société qui a commandité les travaux et celle qui réalise les travaux.<br><br>L'absence de déchets a également été constatée sur le site.<br><br>Aucune information n'a été transmise à la préfecture du Val-de-Marne concernant ce traitement.<br><b>L'exploitant doit confirmer qu'il s'agit de la mise en œuvre du plan de gestion de 2011 ou, dans le cas contraire, transmettre le nouveau plan de gestion, accompagné d'un bilan du traitement déjà réalisé.</b> |

Caisson de traitement et filtres à charbon actif

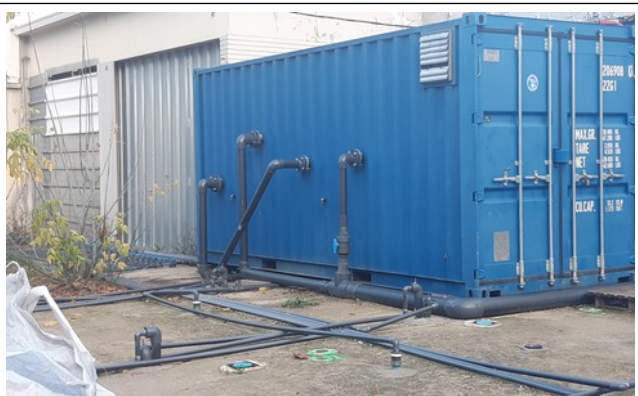
Réseau des ouvrages d'extraction
