## **Rapport de l'Inspection des installations classées**

Visite d'inspection du 26/07/2022

#### **SEA INVEST CARONTE**

Références : SS/AL D-01351-MRT-2022  
Code AIOT : 0006410610

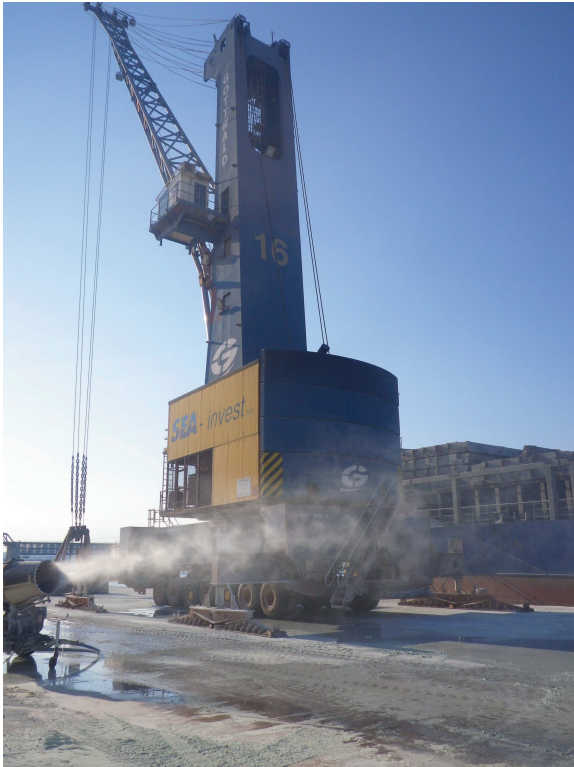
Système de brumisation

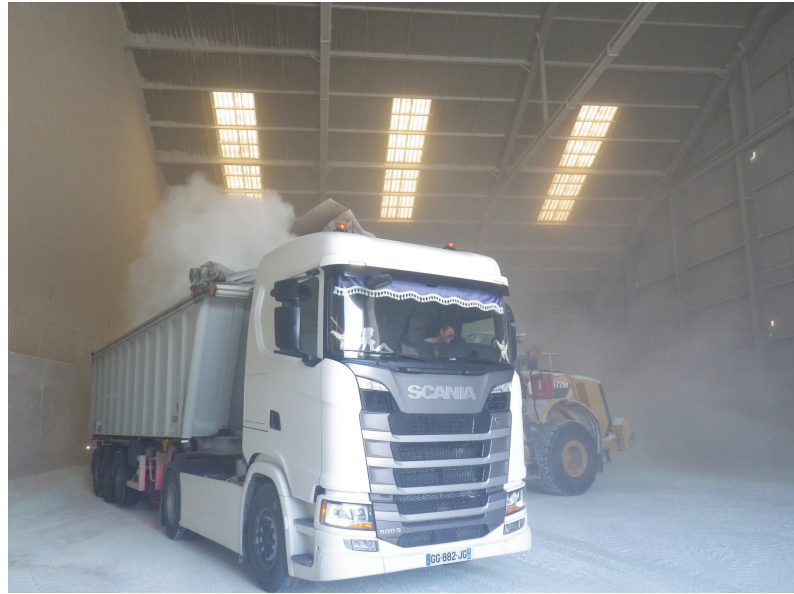
Chargement du clinker blanc

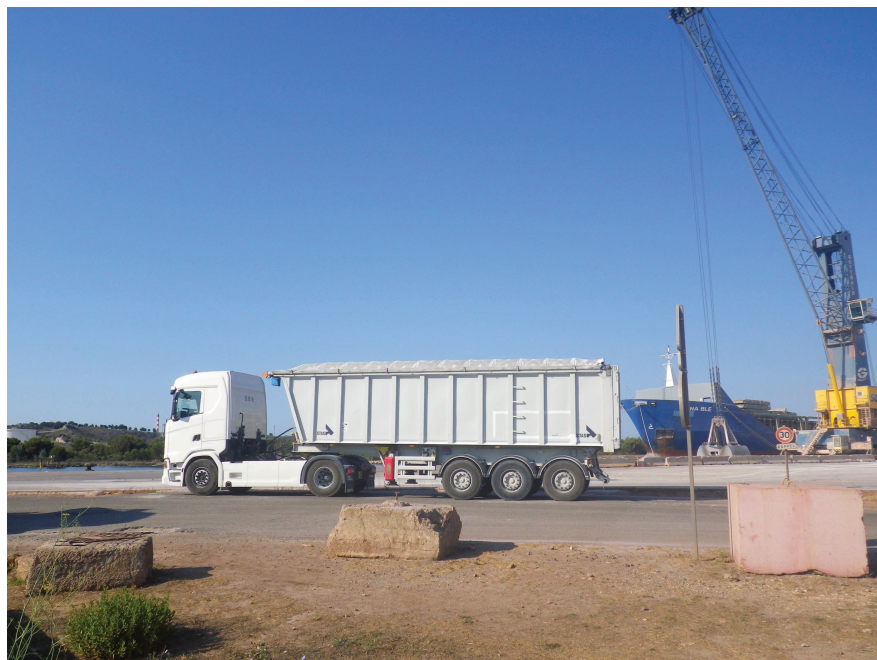
Départ du camion chargé de clinker blanc bâché
