Rapport de l'Inspection des installations classées

Visite d'inspection du 06/01/2022

HCL HOPITAL LYON SUD

Références : UDR-SSDAS-22-04 FG

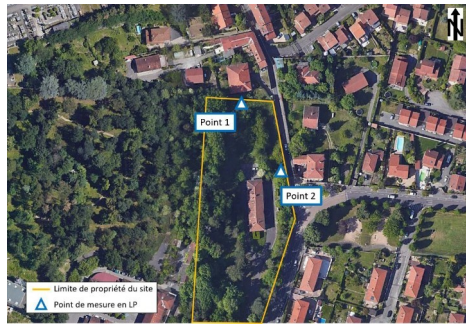
celles-ci ont été réalisées en limite de propriété de l'ICPE. La conformité est donc évaluée à ces emplacements, aux horaires de fonctionnement de la plateforme (période de la mesure : 7h-18h en semaine ; le dimanche : 08h30-12h)

Non-conformité **NC1**- l'émergence mesurée en limite de propriété est supérieure au niveau maximal admissible aux deux points de mesures en semaine. Le dimanche, il n'y a pas de dépassement de l'émergence réglementaire.

SEMAINE	Indices	Bruit ambiant en dB(A)	Bruit résiduel en dB(A)	Emergence en dB(A)	Seuil réglementaire en dB(A)	Dépassement
Point 1	L _{Aeq}	51,0	45,0	6,0	5,0	OUT
Point 2	L _{Aeq}	58,5	50,0	8,5	5,0	OUT

L'inspection demande à l'exploitant de prendre les mesures pour assurer le respect de l'émergence admissible et de justifier de leur efficacité.
