## **Rapport de l'Inspection des installations classées**

Visite d'inspection du 04/07/2023

#### **DOCKSEINE**

Références : UDRD.2023.07.R.19  
Code AIOT : 0003901342

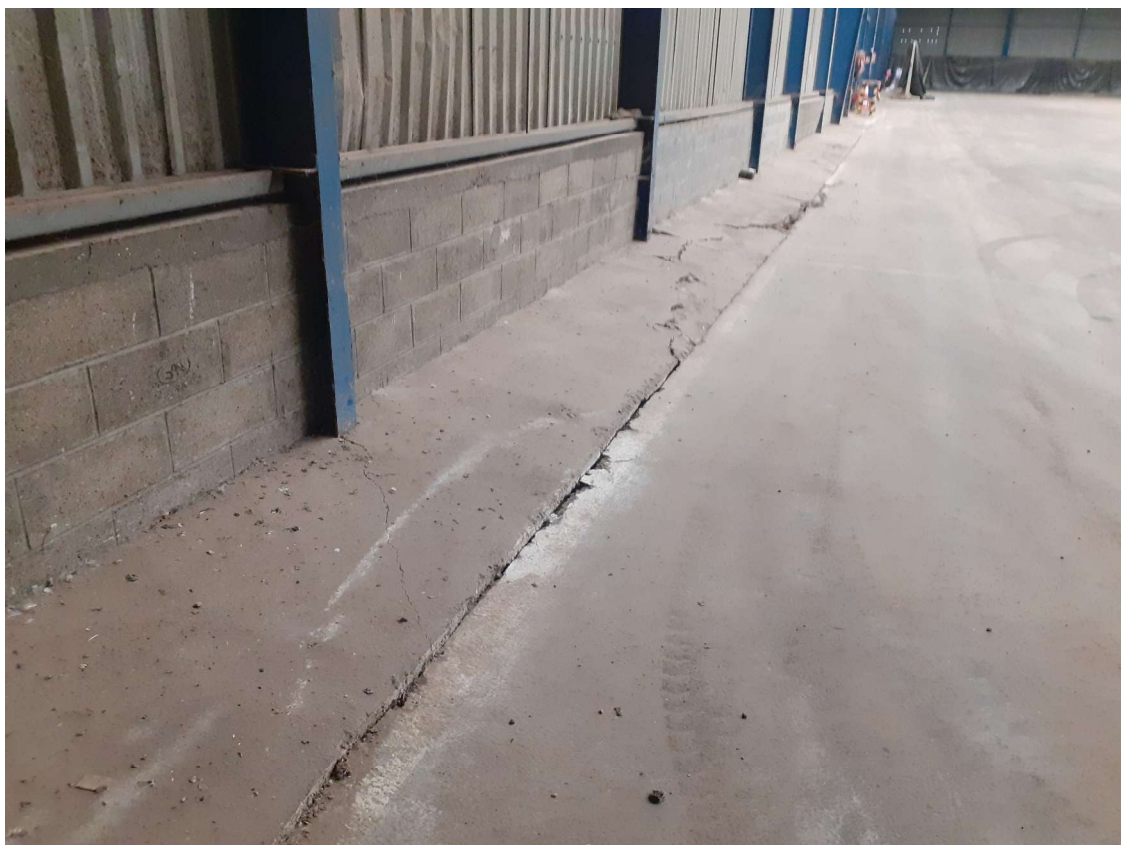
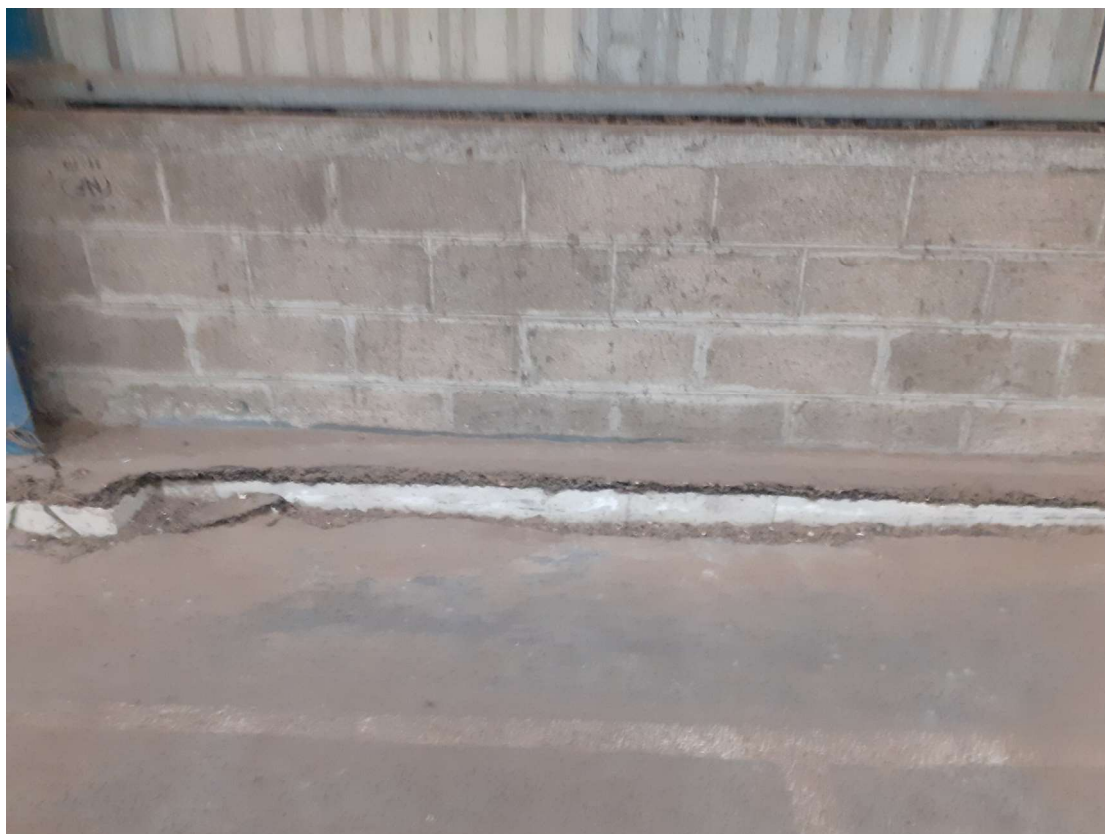
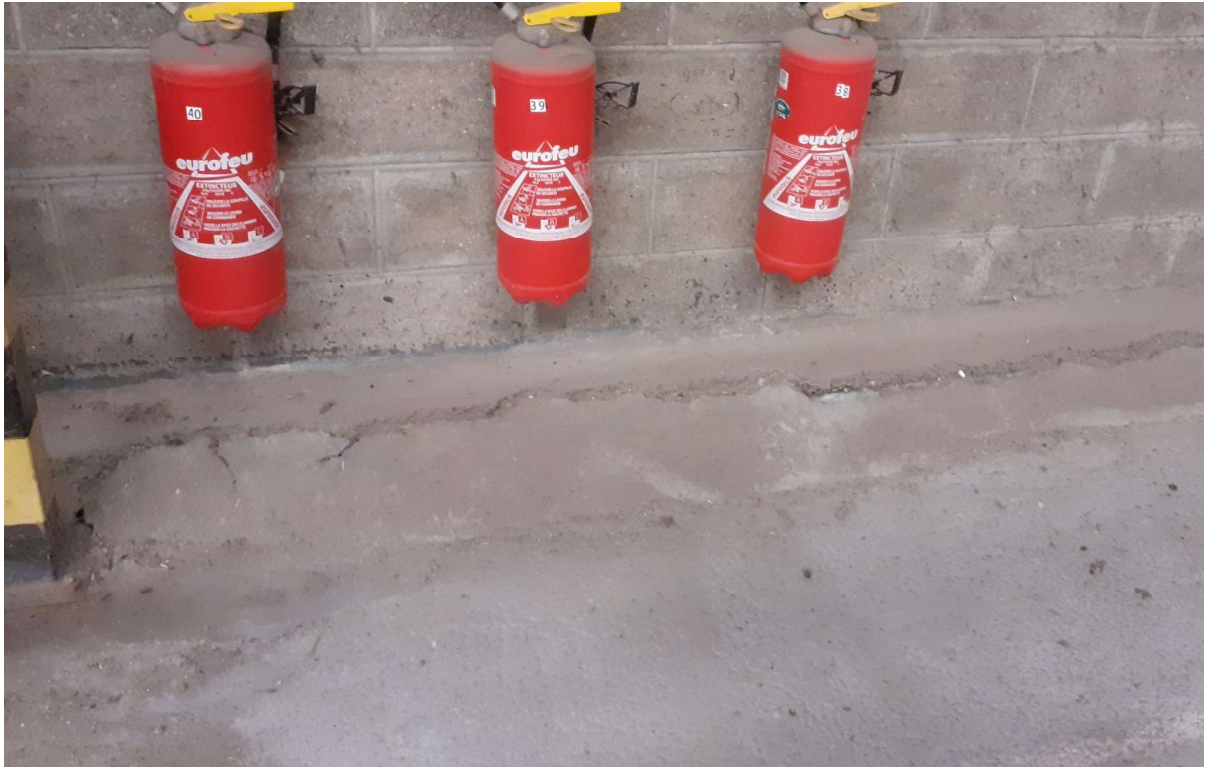
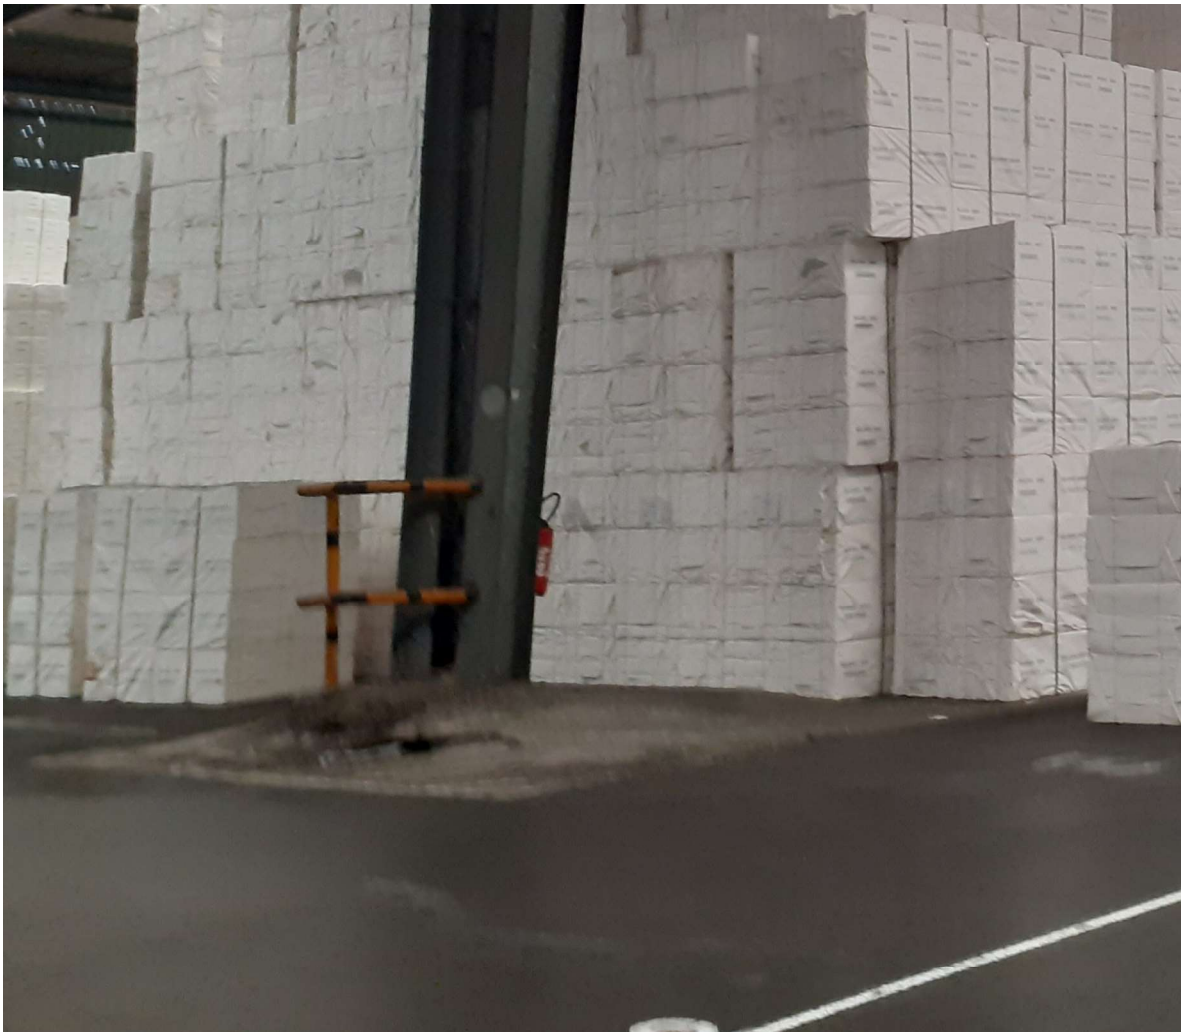
| <b>Constats :</b> Les hangars étant constitués d'une seule cellule il ne peut y avoir d'effondrement en chaîne des cellules, néanmoins, au cours de la visite du présent rapport l'inspection a constaté que les hangars 135, 136, 137 et 138 présentaient des affaissements de soubassement. (voir planche photo en annexe).<br>Ce point avait déjà été constaté au cours de la visite d'inspection du 11 octobre 2021 pour les hangars 137 et 138. L'inspection avait alors demandé à l'exploitant de s'assurer de la solidité du soubassement des hangars concernés et de procéder à la surveillance de la verticalité des poteaux de soutien et de l'absence de risques d'effondrement. Le jour de la visite l'exploitant déclare que la structure périphériques des hangars repose sur des pieux permettant de maintenir la structure mais n'est pas en mesure de justifier la réalisation de la surveillance demandée dans le rapport de la visite du 11 octobre 2021, et donc d'assurer la solidité de la structure.<br><b>Ce point constitue une non conformité.</b><br><br><b><u>Demande n° 10 :</u></b> Considérant que l'exploitant n'est pas en mesure d'assurer qu'il n'y a pas de risque d'effondrement de la structure dû à l'affaissement du terrain, et que cette demande de l'inspection date du 11 octobre 2021 pour les hangars 137 et 138, l'inspection demande à monsieur le préfet de la Seine Maritime de mettre en demeure l'exploitant de procéder à la surveillance de la verticalité des poteaux de soutien et de l'absence de risques d'effondrement pour les hangars 135, 136, 137 et 138, <b>avant le 31 décembre 2023.</b> |

**Annexe**  
**Photos d'affaissement du sous bassement constaté au cours de la visite du 04 juillet 2023**
