## **Rapport de l'Inspection des installations classées**

Visite d'inspection du 28/09/2023

#### **PIGEON GRANULATS NORMANDIE**

Références : 2023 - 616  
Code AIOT : 0005301373

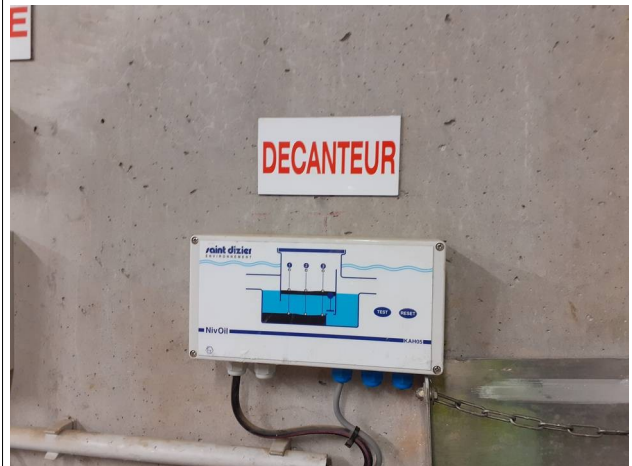
L'exploitant a confirmé par ailleurs l'arrêt effectif du pompage durant le week-end.  
 La visite du site a permis de constater que le pompage est équipé d'un clapet anti-retour. Le local dédié au pompage abrite également une alarme du décanteur qui traite les eaux issues de l'aire de lavage des engins. Un test de cette alarme a été fait sans succès, il apparaît que le boîtier ne fonctionne pas.

Alarme du décanteur (lavage engins)

**Observations :** Il est demandé à l'exploitant de confirmer sa décision de mise en place de trois compteurs séparés afin d'optimiser le suivi des consommations d'eau.  
 Il est également demandé à l'exploitant de justifier la remise en fonctionnement de l'alarme du décanteur des eaux de lavage des engins.

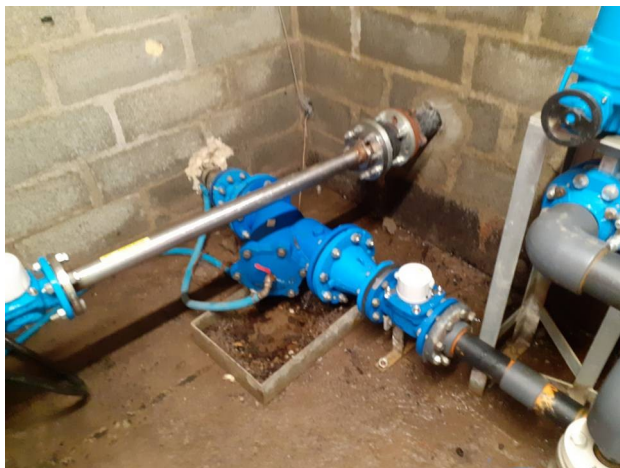
Alimentation avec anti-retour

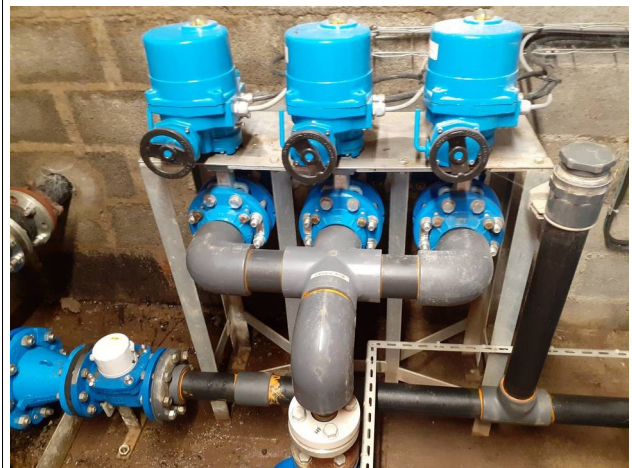
Une alimentation pour trois usages

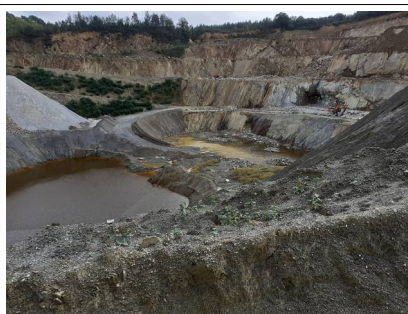
La visite a montré que les bassins des eaux d'exhaure présentent un niveau élevé, ce que l'exploitant explique par une panne le 21 août de la pompe de transfert vers le traitement. Une pompe de location a été mise en place à compter du 12 septembre.

Eaux d'exhaure

- confirmer l'optimisation de la maintenance du système de pompage des eaux d'exhaure,
- préciser la raison de la limite de quantification des hydrocarbures totaux de mars 2021 à mars 2022?
- compléter le tableau de suivi de la qualité des rejets à la Sélune avec une colonne visant à
