Rapport de l'Inspection des installations classées

Visite d'inspection du 14/11/2023

LAFARGE GRANULATS

Carrière de sable exploitée jusqu'en 2017 et dont la remise en état est terminée.

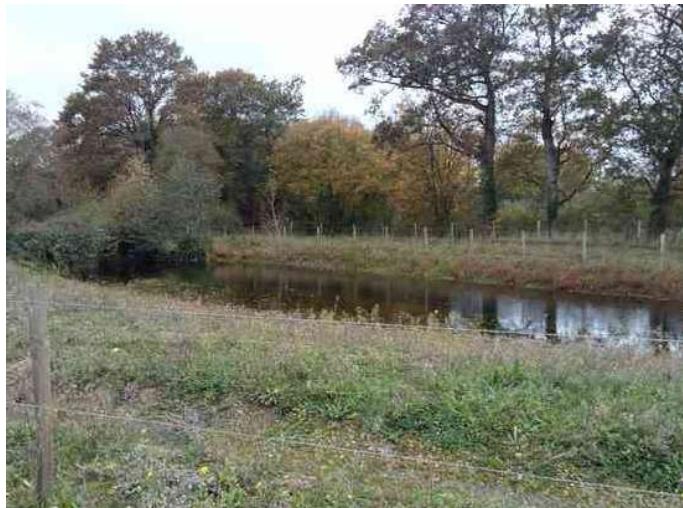
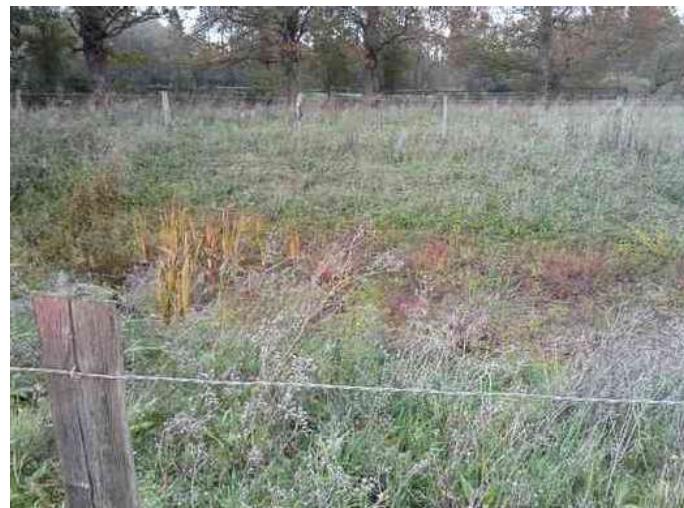
Les plans d'eau ont été conservés et clôturés.

Mare au nord et zone humide à proximité immédiate

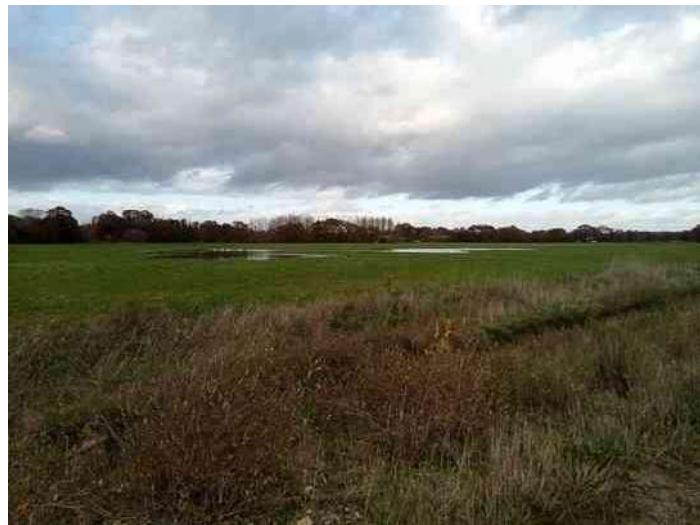
Zone humide partie nord

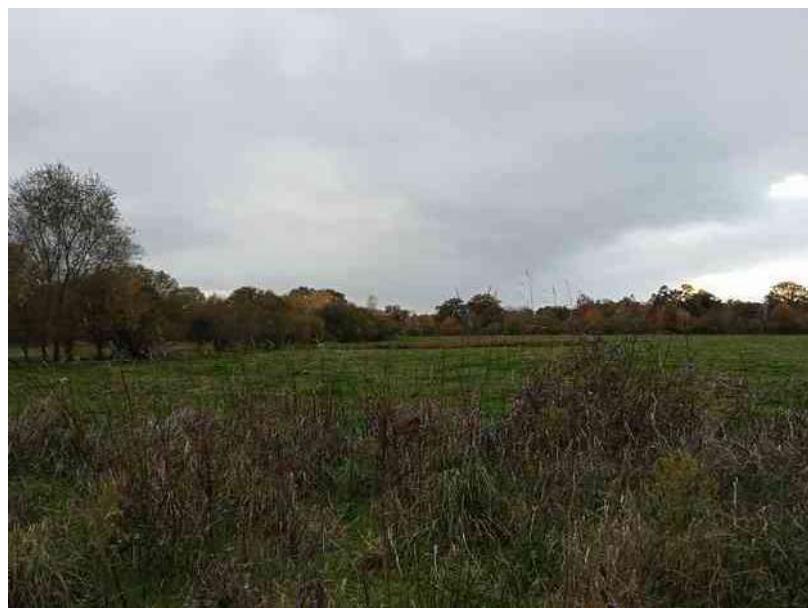
Zone humide partie sud

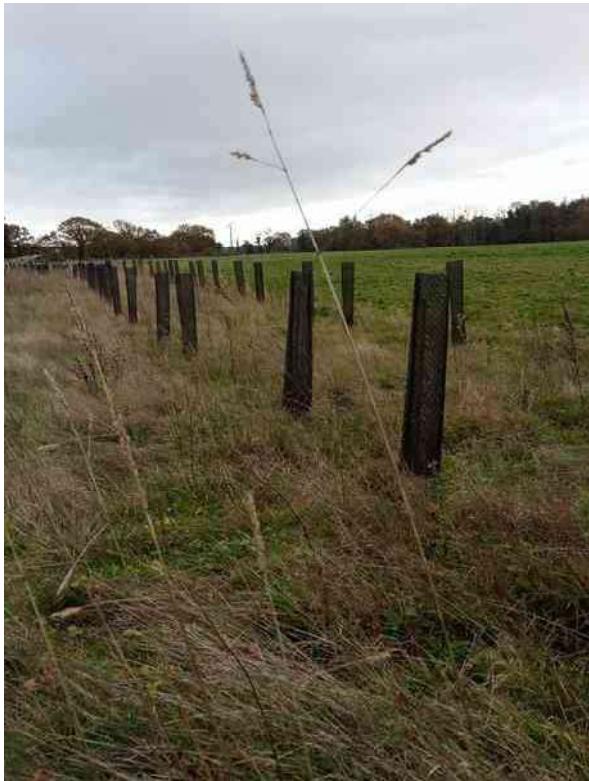
Les travaux de plantation de boisement ont été effectués dans les franges nord et nord-est à l'exception des trouées prévues. Les linéaires boisés prévus sur le plan ont été maintenus.

Plantations au nord

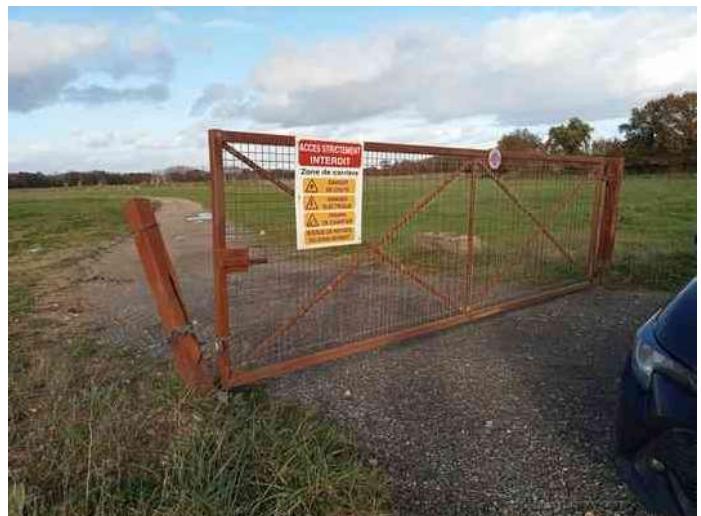
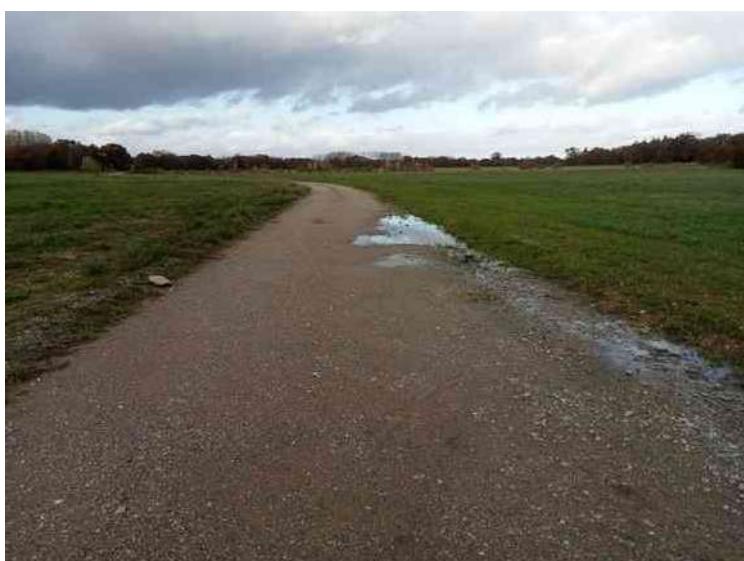
La piste est conforme au plan de remise en état.

Piste au nord

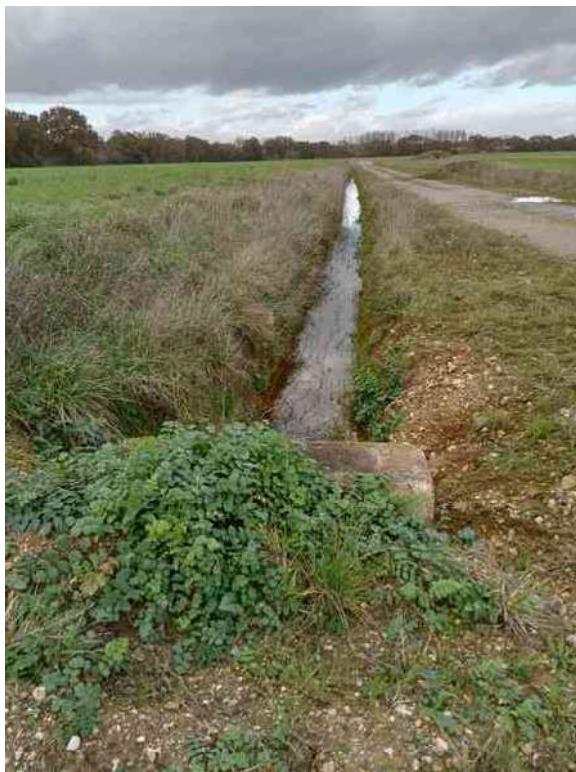
Fossé au nord

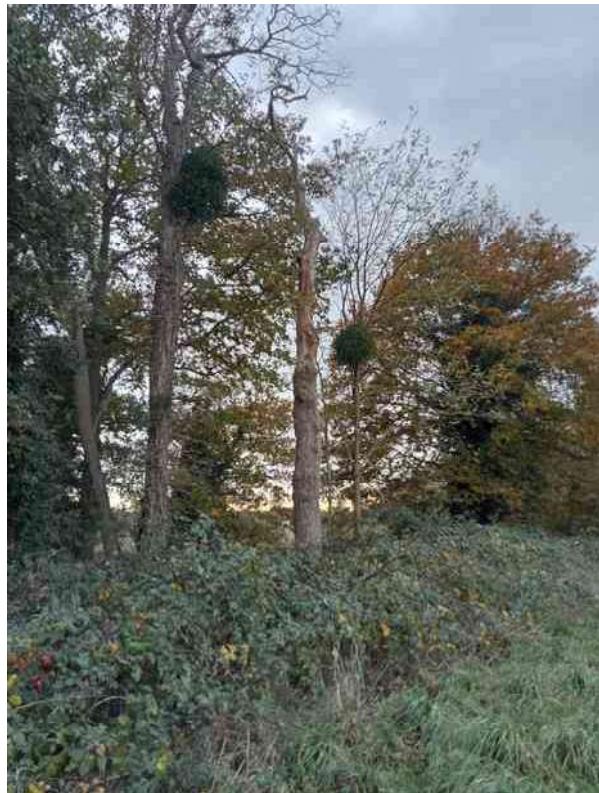
Arbre indiqué comme à maintenir en 2013

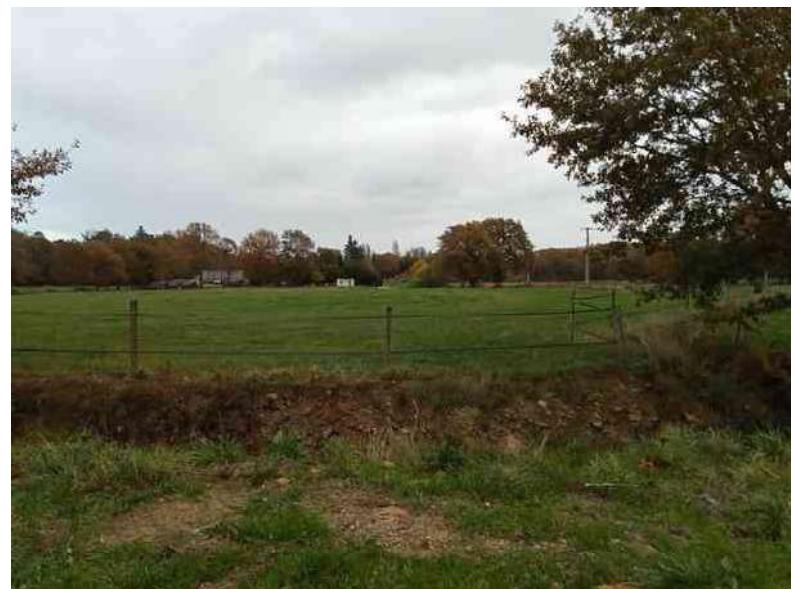
Ancien accès au sud est
