Rapport de l'Inspection des installations classées

Visite d'inspection du 25/09/2023

CARRIÈRE DE SAINT GENS

Références : D-00607-2023/LAR N°1A19456907504

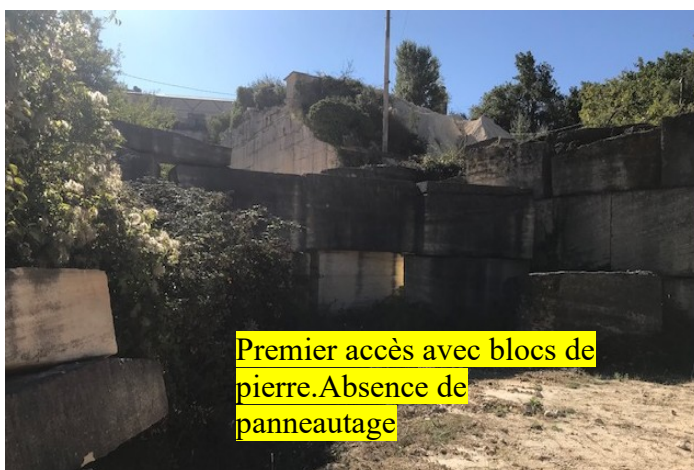
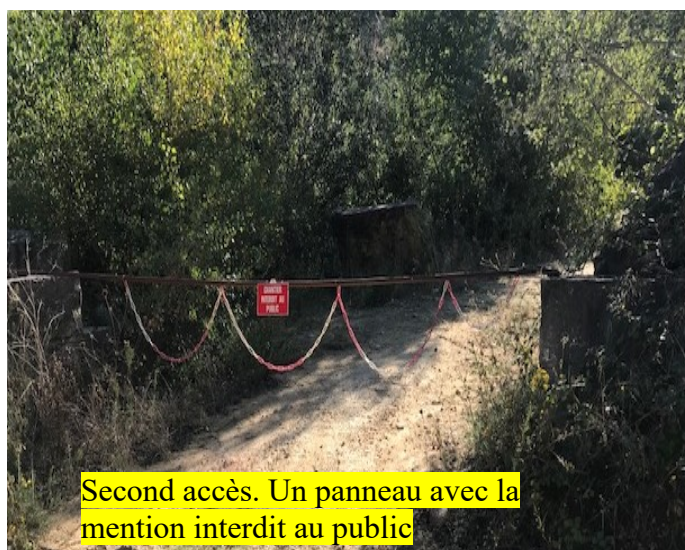
- un premier accès est condamné par un apport de blocs en pierre mais aucun panneau dédié n'est apposé sur les blocs ;
- un second ancien accès est simplement fermé par une barrière métallique sur laquelle est apposé un panneau d'interdiction : cet accès se franchit aisément à pied ;
- le dernier accès au bout de la route et situé avant la piste DFCI est l'entrée officielle du site : il est composé d'un portail, la mention « carrière » est posée sur un bloc de pierre. Plus loin, un panneau situé en hauteur identifie l'arrêté préfectoral d'autorisation d'exploiter de 1999. Ce dernier est en partie caché par de la végétation.

Par ailleurs, aucun panneau mentionnant les dangers et les risques de l'activité n'est apposé sur le pourtour de l'installation.

- procéder à l'apposition d'un panneau dédié sur l'ensemble du périmètre de la carrière ;
- rendre visible le panneau situé à l'entrée du site ;
- renforcer la limitation d'accès au niveau du second ancien accès, actuellement simplement fermé par une barrière métallique.

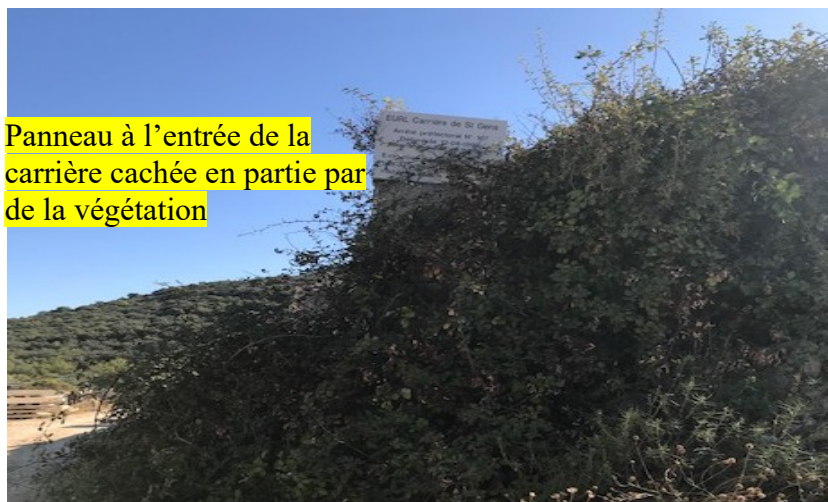
Panneau à l'entrée de la carrière cachée en partie par de la végétation

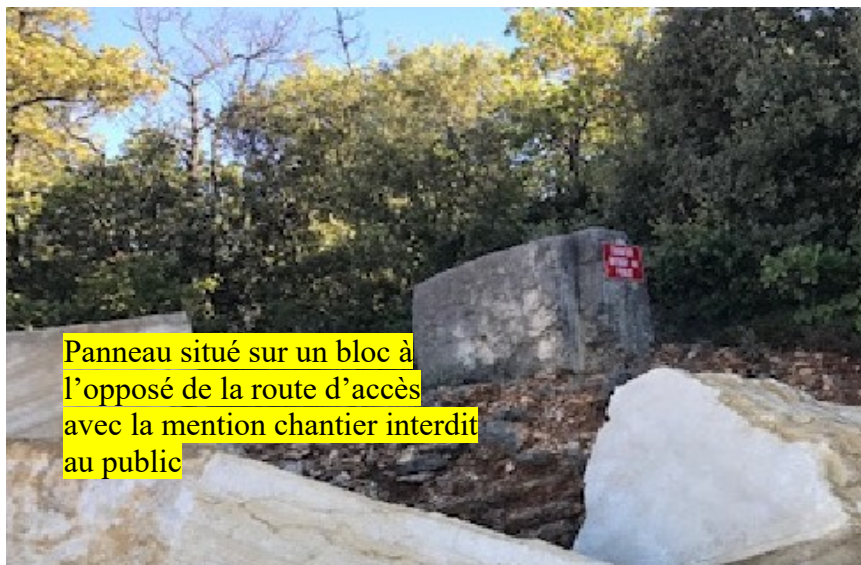
Panneau situé sur un bloc à l'opposé de la route d'accès avec la mention chantier interdit au public
