Rapport de l'Inspection des installations classées

Visite d'inspection du 9 juillet 2025

CARBONEX

Lieu-dit "Le Cordelon"
10250 GYÉ-SUR-SEINE

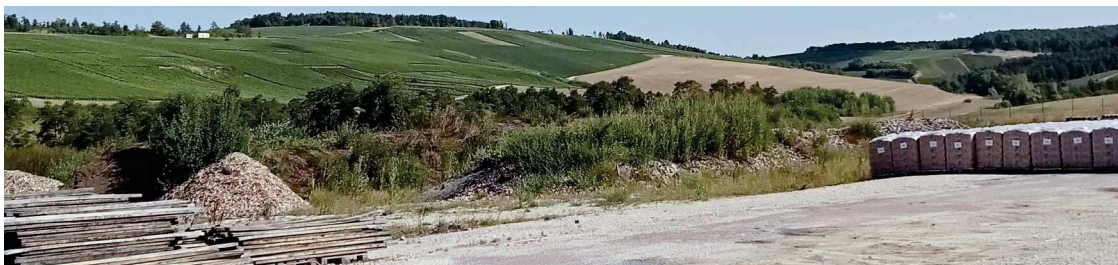
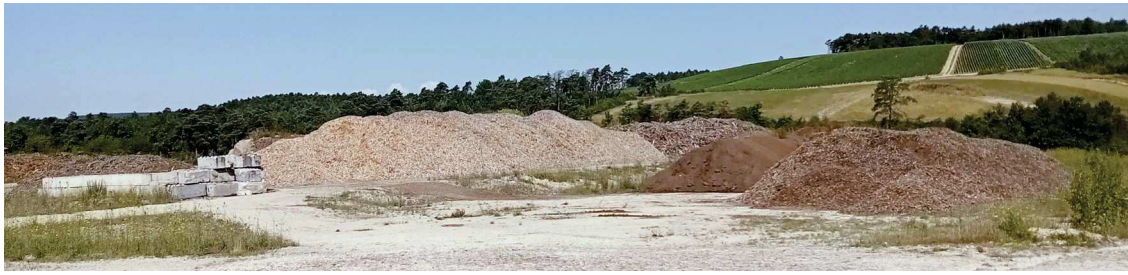
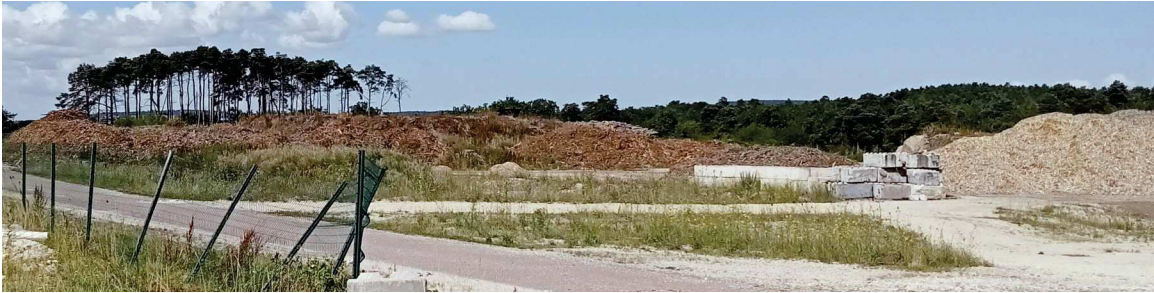
Même si ces déchets se composent d'un mélange de bois, d'écorce, de terres et de cailloux, au vu de la quantité présente, ce stockage est assimilable en termes de risque de pollution des eaux superficielles au stockage des matières entrantes sur une installation de compostage de déchets végétaux et les conditions de stockage constatées ne répondent pas aux prescriptions applicables à ce type d'installation imposent une aire imperméable et équipée de façon à pouvoir recueillir les eaux de ruissellement y ayant transité. L'inspection des installations classées rappelle également que le dépôt d'un porter-à-connaissance est un préalable nécessaire à toute modification des installations.

Figure 1: Photographies de la zone de stockage des déchets (mélange bois, terre, pierres)

L'arrêté préfectoral du 14 mars 2024 contraint l'exploitant à **consigner** entre les mains du comptable public la somme de 62 500 € correspondant au montant des opérations à réaliser.

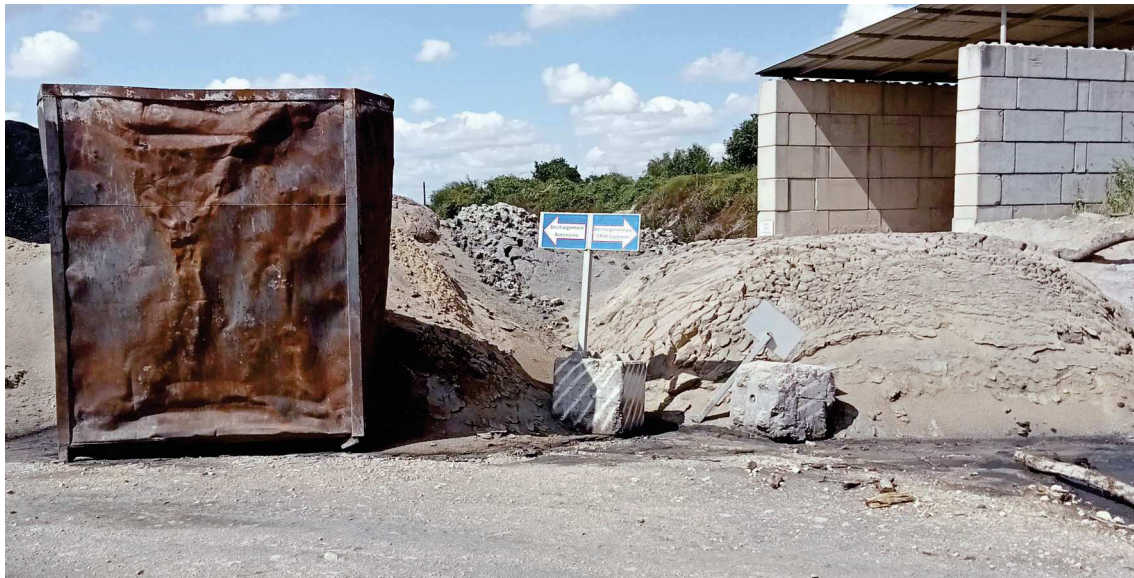
Il a été constaté en consultant le registre des déchets qu'en 2022, l'exploitant avait envoyé 65,36 t de sables de chaudière à lit fluidisé en épandage, alors que, les années précédentes, la caractérisation de ce type de déchets, réalisée par l'exploitant, avait démontré qu'il était incompatible avec ce mode de traitement au regard de ses teneurs en métaux. Pour rappel, la réglementation autorise l'épandage sous condition d'un intérêt agronomique pour les cultures. Il est ici indémontrable, par conséquence et, sauf éléments contraires, il s'agit d'une gestion irrégulière de déchets relevant également d'un délit (code NATINF 23264).

Figure 2: Stockage de sables de chaudière à lit fluidisé à même le sol

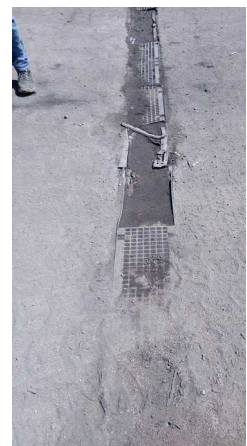
La zone Est n'est toujours pas pourvue de dispositifs de gestion des eaux d'extinction d'incendie, malgré les constructions en cours. Aucune canalisation, ni aucun bassin n'ont été prévus en ce sens.

Bien que des efforts de nettoyage aient été réalisés dans la zone Carbo1/Carbo2, les canalisations restent complètement bouchées à l'image du caniveau figurant sur la photographie ci-contre :

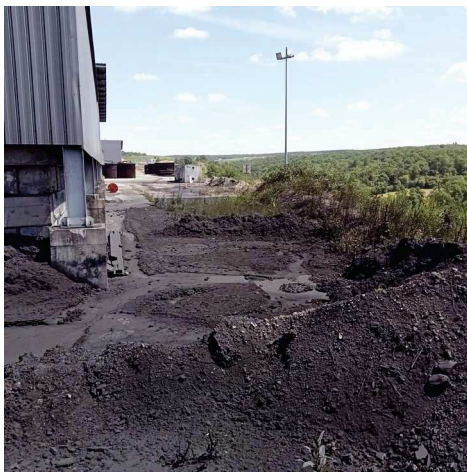
Toutefois une partie de la voirie périphérique reste à nettoyer et à entretenir. Des déchets métalliques et des pièces hors d'usage pullulent à proximité ou sur les voies de circulation.

Figure 4: Voirie périphérique à proximité du stockage "Vrac"

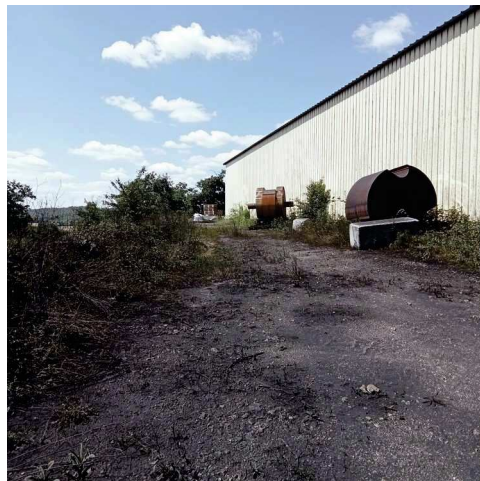
Figure 3: Voie périphérique à proximité de la sacherie

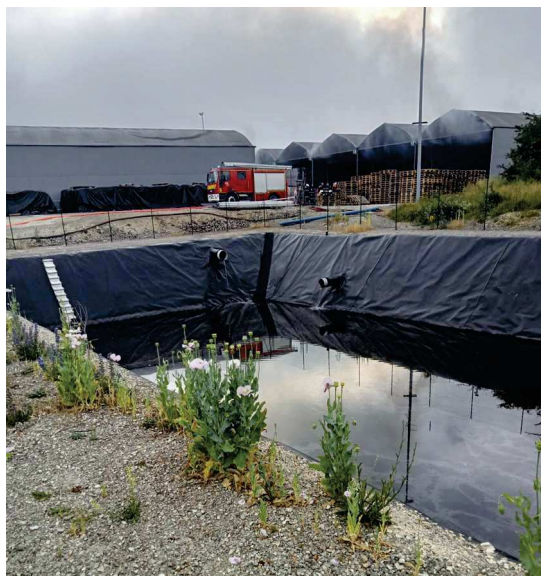
Après l'incendie d'alvéoles de stockage de produits finis du 12 juin 2023, l'analyse d'eau du bassin n°4 OUEST, réalisée le 28 juin 2023 et transmise par courriel du 10 août 2023, indique un état conforme aux valeurs prescrites avec une teneur en matières en suspension (MES) de 9,5 mg/L ; ce qui est étonnant au regard de l'état du bassin observé lors de cet incendie, marbré par la présence de fines de charbon :

Figure 5: Photo du bassin n°4 prise lors de l'incendie du 12 juin 2023

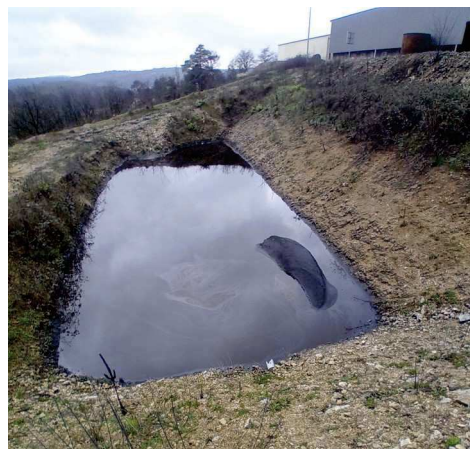
Figure : Bassin d'infiltration n°1 CENTRAL au Sud de l'installation le 12/03/2024

A noter, l'exploitant avait reconnu que la vanne d'obturation du bassin au Sud du site avait été ouverte, la veille de l'incendie du 12 mars 2024, afin de vidanger les eaux pluviales au regard de la pluviométrie abondante des semaines précédentes ; ce qui, au vu du constat précédent, laissait présager une infiltration d'eaux fortement chargée en carbone organique.

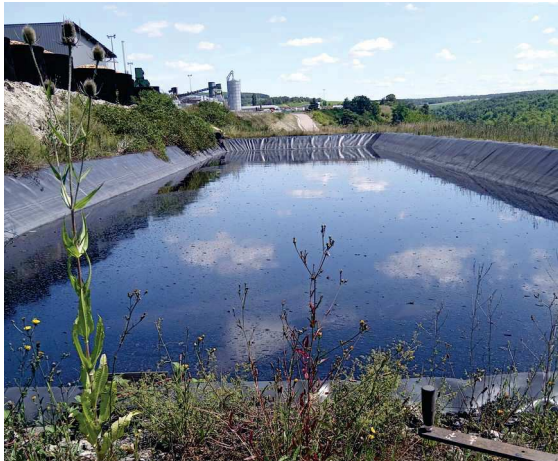
Figure 6: Bassin de rétention n°1 CENTRAL avec les matières en suspensions visibles

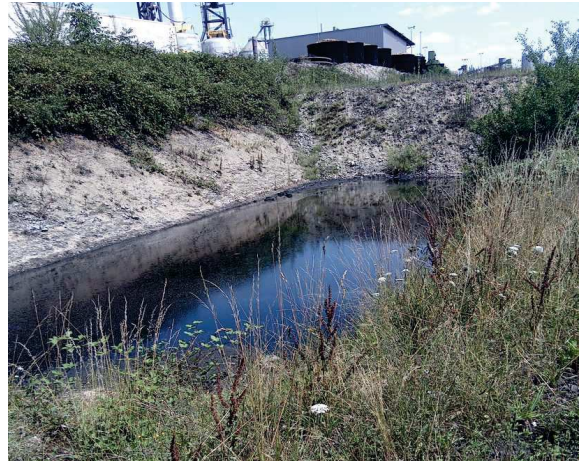
Figure 7: Bassin d'infiltration n°1 CENTRAL en charge

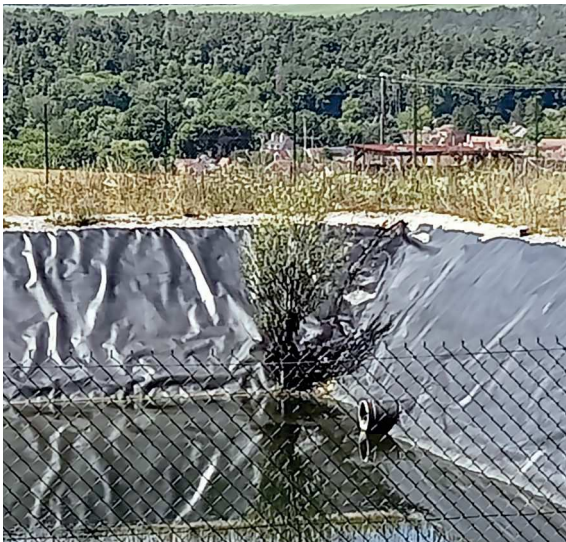
- la vanne d'obturation entre les bassins de rétention et d'infiltration n°4 OUEST est ouverte et un arbuste, dont les racines compromettent l'étanchéité, pousse sur la géomembrane ;
- la vanne d'obturation entre les bassins de rétention et d'infiltration n°1 CENTRAL n'est que partiellement fermée et que le bassin d'infiltration est en charge ;
- les marquages indiquant le niveau réservé à la gestion des eaux d'extinction incendie sont absents.

Figure 8: Arbuste compromettant l'étanchéité du bassin de rétention n°4 OUEST

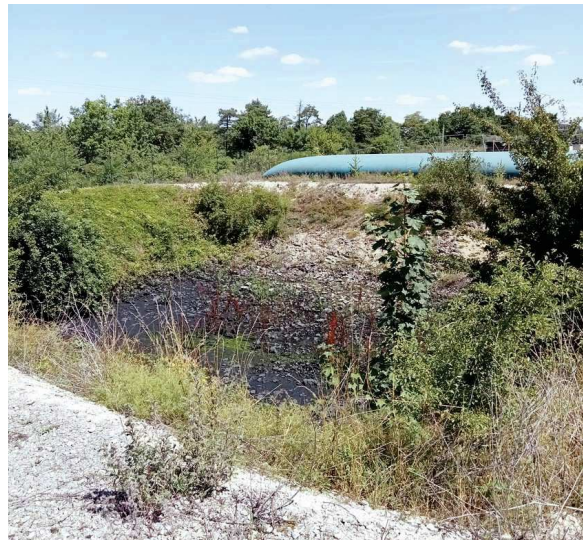
Figure 9: Bassin d'infiltration n°4 OUEST
