## **Rapport de l'Inspection des installations classées**

Visite d'inspection du 10/09/2026

**FIBRE EXCELLENCE PROVENCE**

Références : **D0372-2026**  
Code AIOT : 0006400874

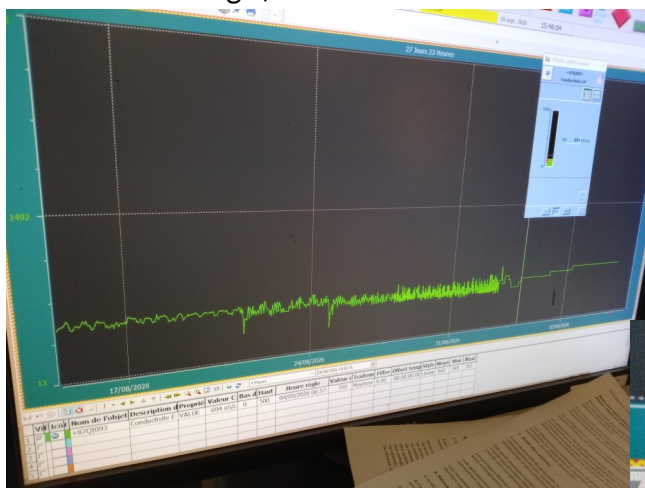
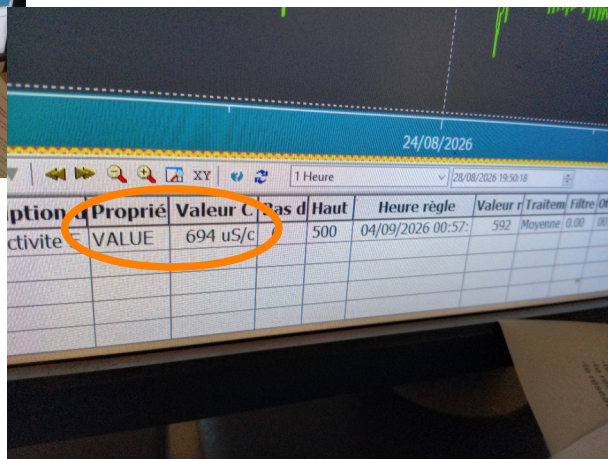
- le conductimètre 87QI093 affiche en salle de contrôle une valeur de conductivité de 694 microsiemens/cm, supérieure à la valeur de 500 microsiemens/cm devant conduire à la manipulation des vannes 87KV053 et 87KV055 pour orienter les eaux pluviales vers le bassin d'orage ;

**Photographies 1 et 2 : visualisation en salle de contrôle de l'écran de report du conductimètre 87QI093, valeur mesurée de 694 microsiemens/cm**

Il est donc ainsi constaté que, contrairement aux procédures internes définies par Fibre Excellence Provence, des eaux pluviales présentant une conductivité supérieure à la valeur de référence (500 microsiemens/centimètre) qui devraient dans ce cas être orientées vers le bassin d'orage sont rejetés vers le Rhône. S'il n'a pu être déterminé précisément le débit de rejet vers le Rhône, il est constaté en revanche un rejet vers le milieu d'eaux pluviales chargées nécessitant normalement leur récupération dans les bassins d'orage prévus à cet effet.

Il est demandé au liquidateur judiciaire de prendre immédiatement toutes les dispositions (organisationnelles ou techniques) nécessaires pour stopper le rejet d'eaux pluviales vers le Rhône et éviter ainsi leur rejet dans le milieu.

Il est demandé au mandataire de rechercher les causes de dépassement de conductivité des eaux pluviales et mettre en œuvre les mesures pour y remédier.

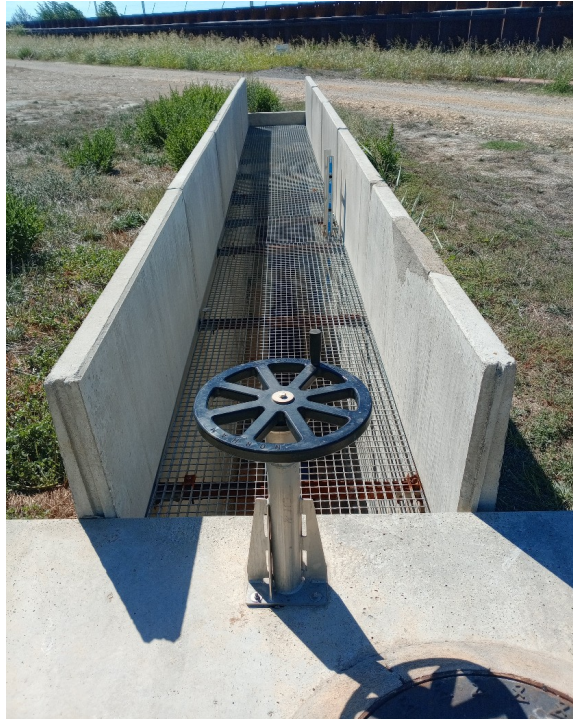
**Photographie 3 : ouvrage hydraulique 11 (fermé mais non étanche) et canal de comptage**

- toutefois cet ouvrage hydraulique n'est pas étanche de telle sorte qu'un flux d'eau passe en dessous et poursuit son cheminement dans le canal de comptage pour rejoindre le Rhône ;
- il n'a pas été possible de connaître le débit d'eau passant dans le canal de comptage en aval hydraulique de l'ouvrage OH 11 ;
- le conductimètre référencé 87QI139 placé en aval hydraulique de l'ouvrage OH11 présente en salle de contrôle une conductivité de 625 microsiemens/centimètre supérieure à la valeur de référence de 500 microsiemens par centimètre.

- La société REALTEC a toutefois pris l'initiative de fermer l'ouvrage hydraulique OH 11 en aval hydrique du canal de comptage pour éviter tout rejet des eaux pluviales vers le Rhône. Néanmoins l'ouvrage hydraulique OH11 n'est pas étanche et un flux d'eau pluviale est donc rejeté au Rhône.

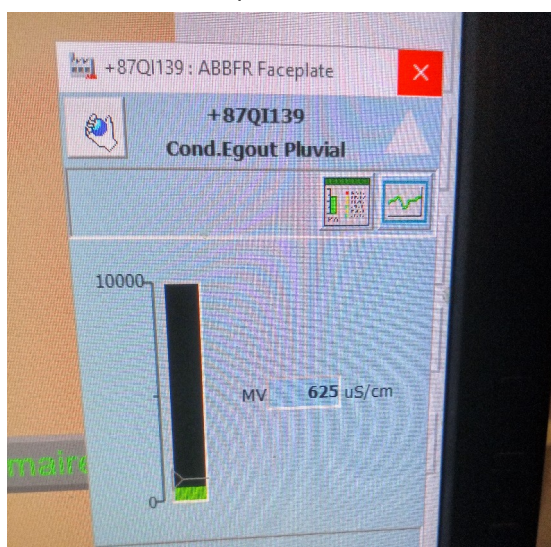
**Photographie 4 : visualisation en salle de contrôle de la conductivité sur 87QI139 (625 microsiemens/cm)**
