## **Rapport de l'Inspection des installations classées**

Visite d'inspection du 21/10/2022

#### **SICTOM DE LA ZONE DE LONS LE SAUNIER**

Références : CD/VV/2022/L\_635  
Code AIOT : 0003302437

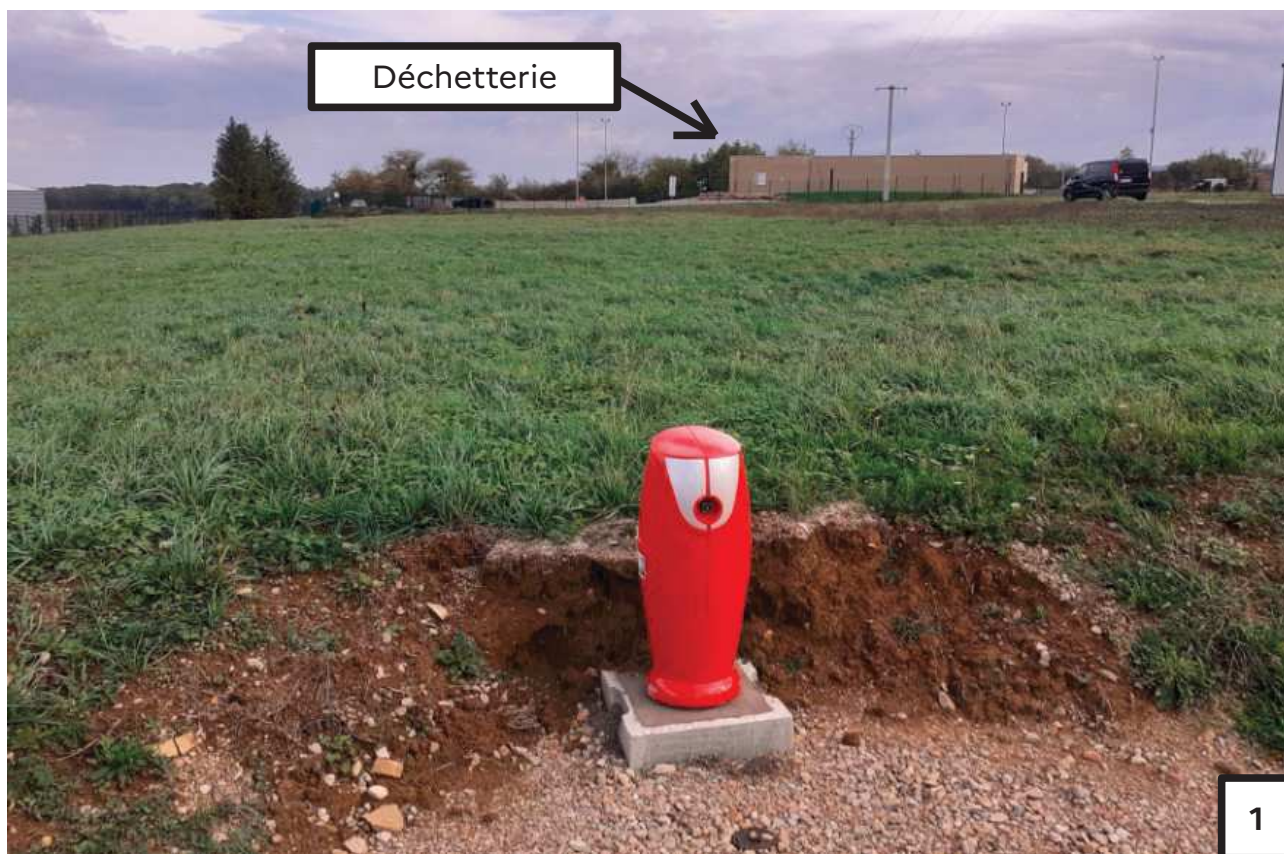
L'autre poteau identifié se situe à l'intersection de la rue du Repos et de l'avenue de la Gare, à plus de 100 m des limites du site (environ 300 m de son entrée). Ce poteau ne permet pas de respecter les prescriptions du présent article.

**Le nouveau poteau se révèle être à plus de 500 m de l'entrée du site (et potentiellement plus des foyers potentiels d'incendie) en considérant les voies carrossables.** Il est alors indiqué à l'exploitant, par courriel du 18/10/2022, que cette position du poteau ne permettait pas de respecter les prescriptions de l'arrêté préfectoral de mise en demeure du 28/09/2021. A la suite à cette observation, l'exploitant sollicite une réunion avec le bureau d'étude AFETE ENVIRONNEMENT, le maître d'oeuvre ABCD-Experts, le SDIS et les services de l'inspection, dans un délai court. La réunion s'est tenue le jour de la présente inspection (21/10/2022).

Cette réunion s'est accompagnée d'un passage sur le site, notamment pour constater précisément l'emplacement du poteau (cf. photographie n° 1). L'exploitant n'était pas présent lors de ce passage, mais en a été informé.

**CONSTAT NON SOLDE.** Les prescriptions de l'arrêté de mise en demeure n° AP-2021-44-DREAL du 28/09/2021 n'étant toujours pas respectées et le délai d'exécution de l'astreinte administrative prescrite par arrêté préfectoral n° AP-2022-45-DREAL du 27/07/2022 étant échu, il est proposé une première liquidation partielle de cette astreinte.

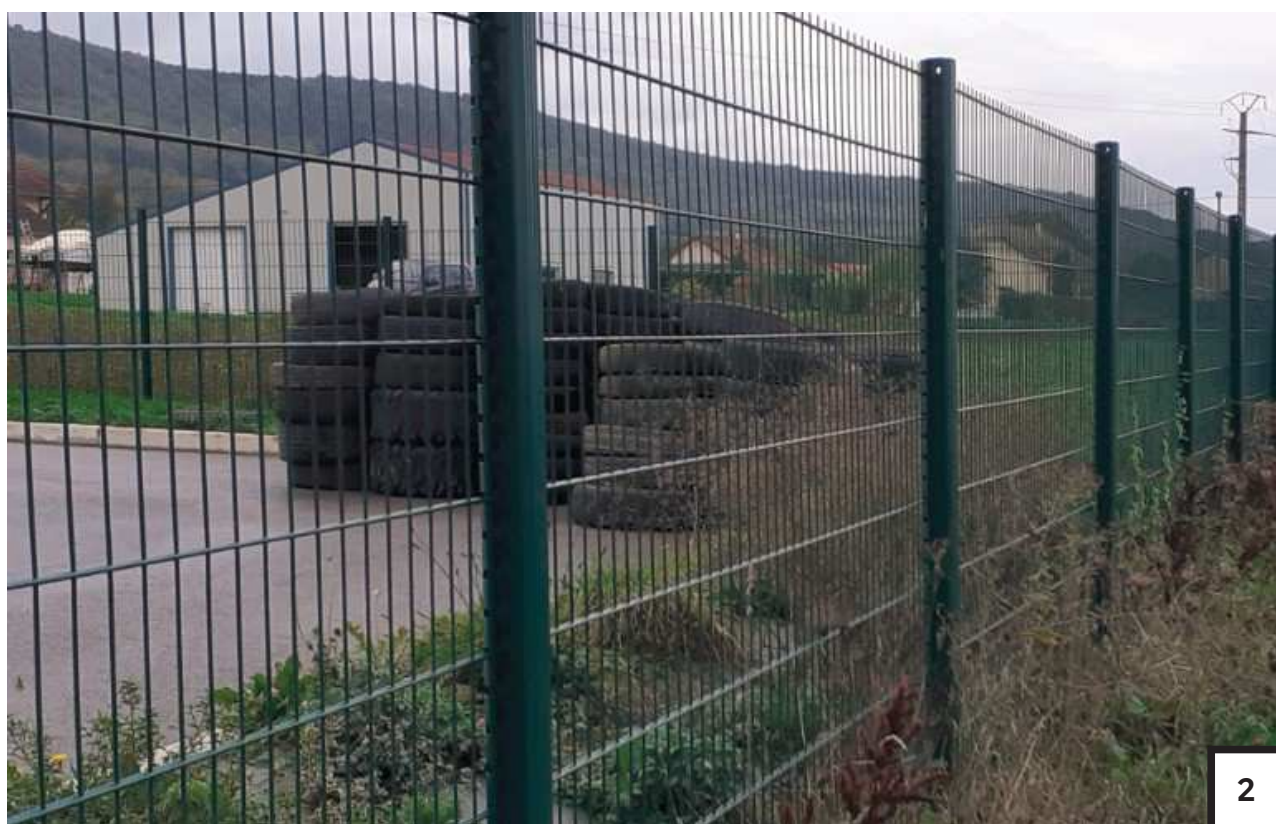
| <b>Constats :</b> rappel du constat : des pneumatiques sont entreposés en tas dans l'enceinte du site, à proximité de la clôture nord-ouest. L'exploitant indique que le site ne dispose pas de conteneur spécifique pour les pneus.<br><br>NON-CONFORMITE : le site ne dispose pas d'une aire, benne, casier ou conteneur spécifique pour les pneumatiques.<br><br>Le jour de l'inspection, des pneumatiques sont toujours au même endroit (cf. photographie n° 2), sans marquage au sol ni panneau indicatif. L'exploitant n'est par ailleurs pas en mesure de justifier que l'emplacement du tas actuel de pneumatiques est en dehors de la zone de retournement prévue pour les camions.<br><br>Il est rappelé que les pneumatiques ne font pas partie de la liste des déchets prévus dans le dossier d'enregistrement consolidé du 17/06/2019 (pages 27 et 28).<br><br><b>CONSTAT NON SOLDE.</b> L'entreposage des pneumatiques doit être clairement indiqué par des marquages ou des affichages appropriés. L'exploitant s'assurera, le cas échéant, que l'emplacement prévu respecte les dispositions de l'arrêté ministériel du 26/03/2012 relatif aux prescriptions générales applicables aux installations classées relevant du régime de l'enregistrement au titre de la rubrique n° 2710-2 (installations de collecte de déchets non dangereux apportés par leur producteur initial). |

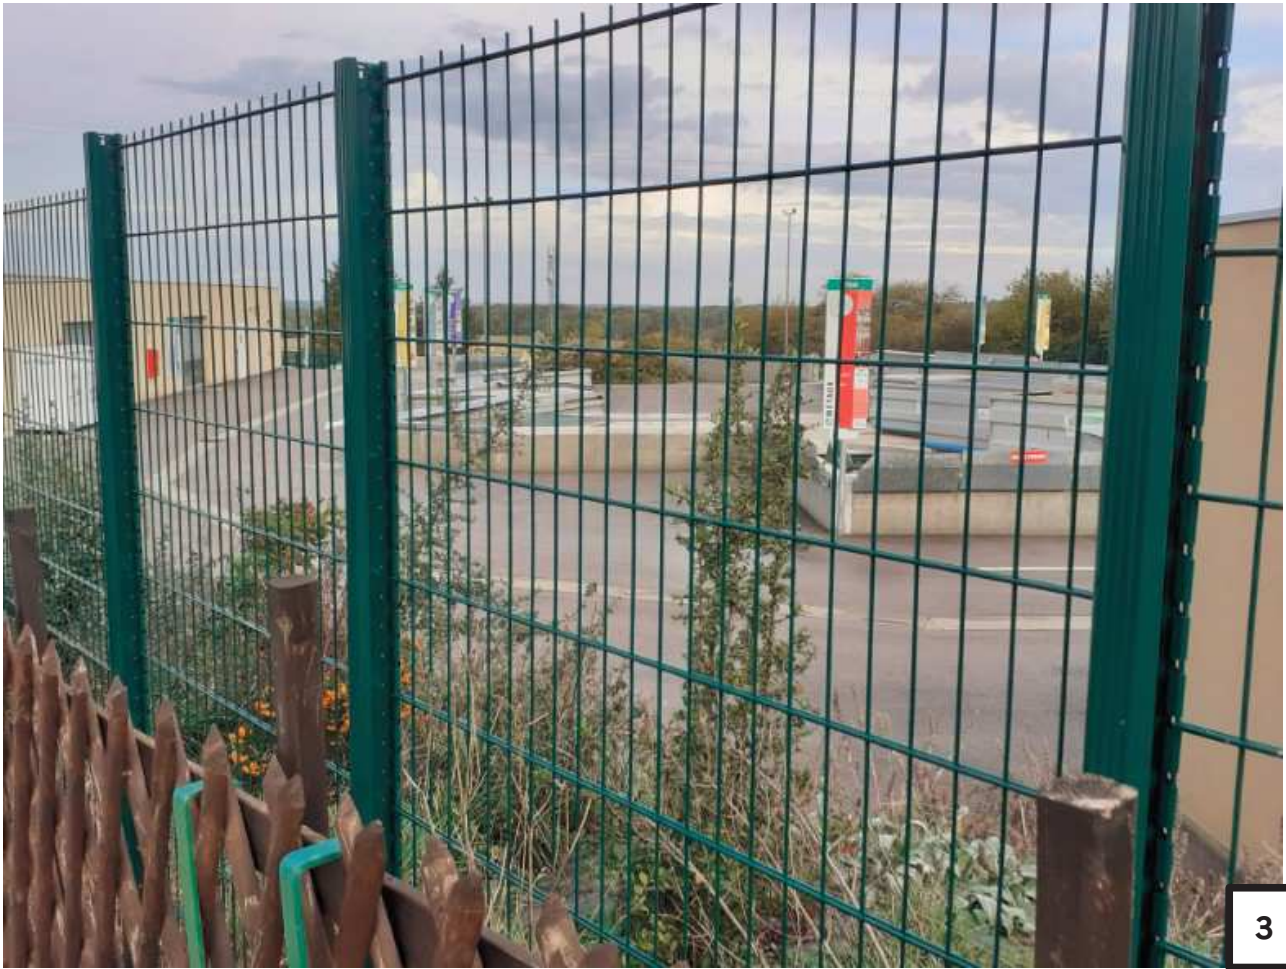
| <b>Constats :</b> rappel du constat : il est constaté que les espèces plantées sont des espèces buissonnantes de faible hauteur. Les habitations les plus proches sont visibles depuis le site.<br><br>DEMANDE DE COMPLEMENTS : l'exploitant s'assurera auprès des habitants les plus proches que la haie est d'une hauteur et d'une densité suffisantes pour masquer le site depuis leurs habitations.<br><br>Au jour de l'inspection, l'exploitant n'a pas justifié s'être assuré auprès des riverains que la haie était d'une hauteur / densité suffisantes. Les riverains étant aperçus ce jour-là, la question leur a été posée directement. Il s'avère que si la haie ne permet pas de masquer le site (cf. photographie n° 3), cela ne constitue pas un problème pour eux pour le moment.<br><br><b>CONSTAT SOLDE.</b> |
