Rapport de l'Inspection des installations classées

Visite d'inspection du 24 novembre 2023

GIE MUG

Références : 20231124R_VI_MUG_ReactiveIncendie

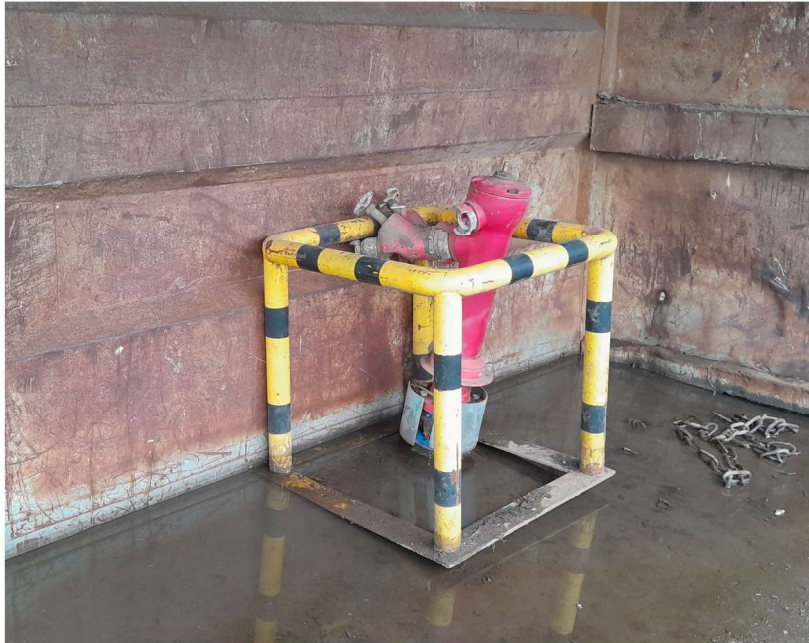
L'exploitant a déclaré à l'inspection avoir entamé une démarche de modification de son réseau, qui ne répond pas actuellement aux exigences requises. En effet, le poteau incendie utilisé est installé sous un auvent ; mais les tubulures de refoulement sont orientées vers les parois de l'auvent, ce qui complique et ralentit la connexion des flexibles d'incendie aux demi-raccords. En outre, ce poteau est incliné, probablement sous l'effet d'un choc ou d'une traction excessive, sans toutefois être désolidarisé de la partie enterrée du réseau.

La consultation de la base de données du SDIS 76 ne fournit aucune indication concernant ce poteau (débit et disponibilité).

Photographie du poteau incendie situé à proximité du chantier de démantèlement

L'exploitant a présenté à l'inspection des installations classées un devis signé se rapportant à la rénovation d'éléments du réseau.

- dans la mesure où l'exploitant a de lui-même identifié les écarts et justifié avoir engagé les mesures nécessaires avant le départ de feu, l'inspection des installations classées ne proposera pas de mise en demeure préfectorale, mais les travaux devront être réalisés rapidement ;
- le devis porte sur des éléments de flexibles et de robinetterie. Il importe que l'exploitant profite du déplacement de l'intervenant extérieur pour replacer l'hydrant en position verticale et l'orienter de manière à ce que les demi-raccords soient du côté de la voie accessible aux engins de secours ;
- un volume de dégagement devra être maintenu autour de cet hydrant, qui devra en outre être positionné à l'abri des chocs mécaniques.

Demande n° 2 : veiller au respect d'article 7.7.4 de l'arrêté préfectoral d'autorisation du 09 août 2007 en réalisant les travaux de modification nécessaires.
