## **Rapport de l'Inspection des installations classées**

Visite d'inspection du 15/11/2023

**TEREOS FRANCE**

RTE DE SOISSONS  
02880 Bucy-le-Long

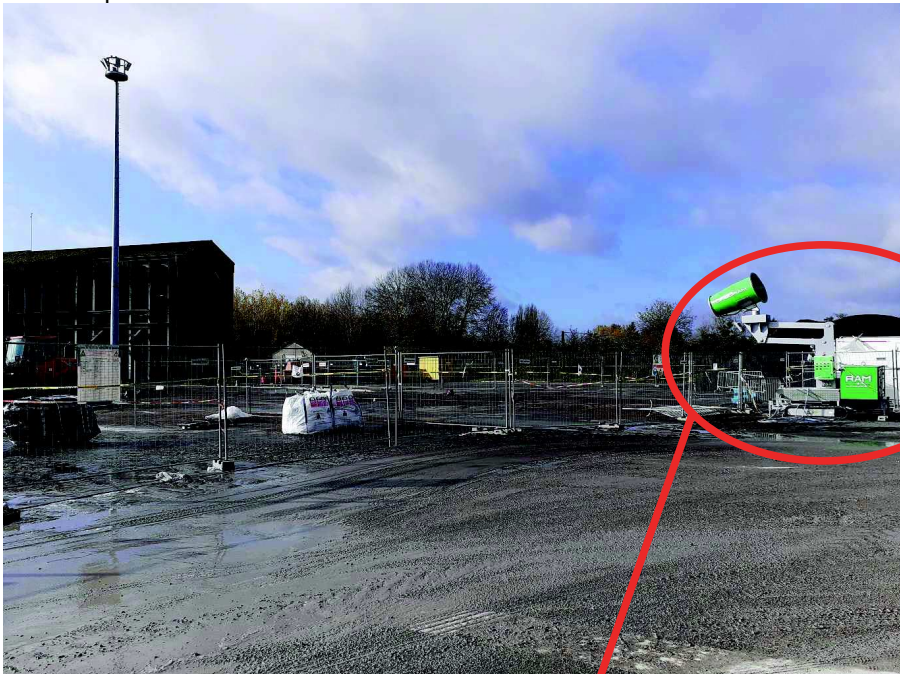
| <b>Constats :</b><br>Inspection du 09/10/2023 :<br>Les eaux d'extinctions ont été confinées sur site.<br>L'exploitant justifiera sous quinzaine du volume et du devenir de ces eaux d'extinction.<br><br>Inspection du 15/11/2023 :<br>L'exploitant informe l'IIC que les eaux confinées représentent environ 6 m <sup>3</sup> . Les eaux proviennent principalement de l'aspersion des déchets amiantés afin d'éviter l'envol de ceux-ci.<br><br><i>Système d'aspersion</i> |
| Les eaux sont stockées dans un bassin étanche de 160 m <sup>3</sup> et bache par mesure de précaution.<br>D'après l'exploitant, les eaux seront évacuées fin janvier 2024. |

| <b>Observation n°2023-O2 :</b> Il est demandé à l'exploitant de transmettre les analyses des eaux ainsi que le BSD éventuel. |

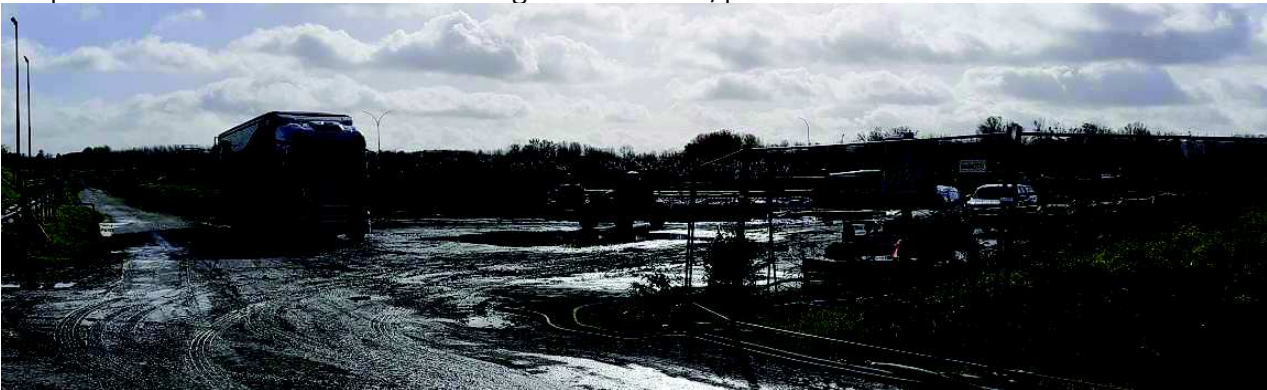
| <b>Constats :</b><br>Inspection du 09/10/2023 :<br>Les déchets de toiture, bardages et autres éléments détruits par l'accident sont à éliminer dans une filière autorisée, que l'exploitant devra justifier à l'Inspection.<br>L'exploitant justifiera sous quinzaine du respect des prescriptions de cet article.<br><br>Inspection du 15/11/2023 :<br>L'exploitant a commencé le désamiantage du bâtiment, par la société Seché environnement. |
| <p style="text-align: center;"><i>Évacuation des déchets amiantés</i></p> |
| L'exploitant a transmis les BSDA des déchets déjà évacués.<br>D'après l'exploitant, l'évacuation totale des déchets amiantés devrait arriver fin janvier 2024. |

| <b>Observation n°2023-O3 :</b> Il est demandé à l'exploitant de transmettre le planning du désamiantage du bâtiment de déshydratation ainsi que les BSDA. |
