Rapport de l'Inspection des installations classées

Visite d'inspection du 19/11/2025

X FAB FRANCE (ex ALTIS SEMICONDUCTOR)

224 bd John Kennedy
91100 Corbeil-Essonnes

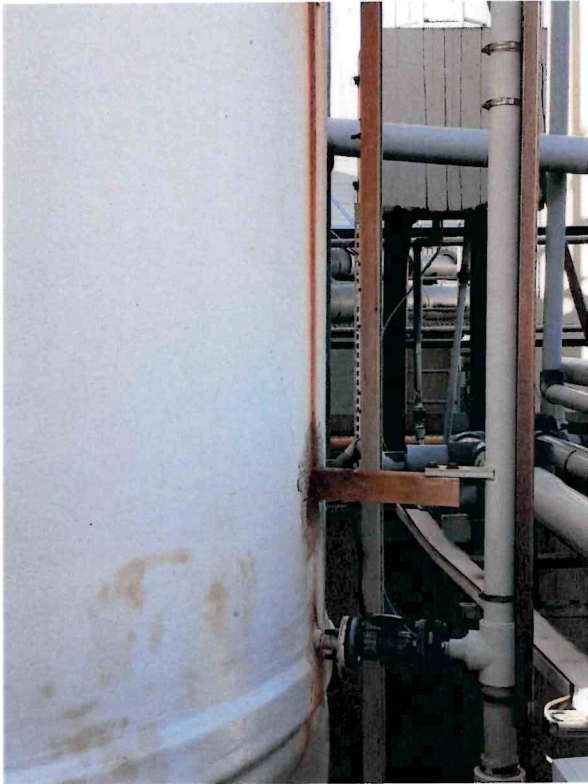
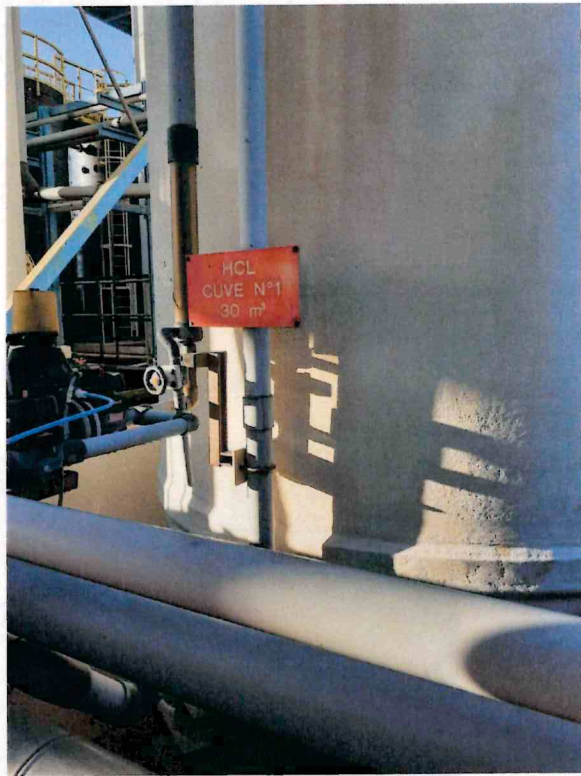
Cuve HCL : Scénario T2 du POI

Référence réglementaire : Arrêté Préfectoral du 13/07/2022, article 7.6.1.1
Thème(s) : Risques accidentels, Mise en œuvre du scénario T2 du POI (épandage produit cuve)
Prescription contrôlée : salles et réseaux de distributions liquides DANGEREUX au droit du B3 Les armoires de distribution sont placées sur rétention avec détection de fuite et extraction des vapeurs. Les réseaux de distribution disposent d'une double enveloppe. Les points bas des réseaux sont équipés de détection de fuite. L'arrêt des pompes de distribution est asservi aux détections de fuite. Les vannes de fermeture implantées sur les réseaux de distribution sont à sécurité positive et se ferment par manque d'azote.
Constats : Un test de déclenchement de présence de liquide dans la rétention a été réalisé par l'exploitant sur demande de l'inspection. Le déclenchement a conduit à générer une alarme qui a été reportée sur les dispositifs de communication de l'équipe en charge du centre technique. Le personnel a ensuite confirmé au service de sécurité interne qu'une intervention était nécessaire. L'alarme de rétention a été enregistrée sur la CIMVIEW de l'établissement : capture d'écran communiquée. Le personnel de l'équipe d'intervention s'est déplacé rapidement (2 minutes) sur les lieux et a en premier lieu établi son périmètre de sécurité. Le personnel s'est équipé avec des tenues de protection en lien avec le risque acide et a procédé à une vérification de la nature du liquide présent dans la rétention avant d'engager un éventuel dévoiement des eaux vers le lagon. Dans ce cadre, l'inspection a sollicité l'exploitant sur les derniers tests des vannes de dévoiement. Il ressort de la lecture des documents que les vannes R0 et R6 ont été testées le 14 novembre 2025. L'exploitant a communiqué les autres éléments suivants : - les fiches de calibration/étalonnage des pH-mètre de septembre et octobre 2025. Les fiches mettent en évidence que les équipements ne présentent pas de dérive. - les fiches de calibration des COT mètre d'octobre 2025. Elles indiquent que les appareils sont bien étalonnés. Le test de fermeture des vannes n'a pas été réalisé lors du contrôle d'octobre 2025. Lors du contrôle de septembre 2025, il est apparu que la solution tampon utilisée pour le calibrage était souillée (dérive de la mesure) mais le test de fonctionnement des vannes a été réalisé et il s'est avéré concluant d'après la conclusion de la fiche de contrôle. - la fche de contrôle du constructeur des équipements de mesure (2e maintenance préventive de l'année 2025). Aucune anomalie n'a été mise en évidence. - le rapport de synthèse suite au déclenchement du scénario T2 a été fourni. L'exercice a donc été concluant. Pendant le contrôle, l'inspection a constaté qu'une paroi de la rétention de la cuve d'HCL était endommagée (cloques). L'exploitant a pris immédiatement l'écart en considération. Un bon de travail (BT) a été créé avec un objectif de réalisation au plus tard pour le 31 mars 2026.

Type de suites proposées : Avec suites
Proposition de suites : Demande d'action corrective

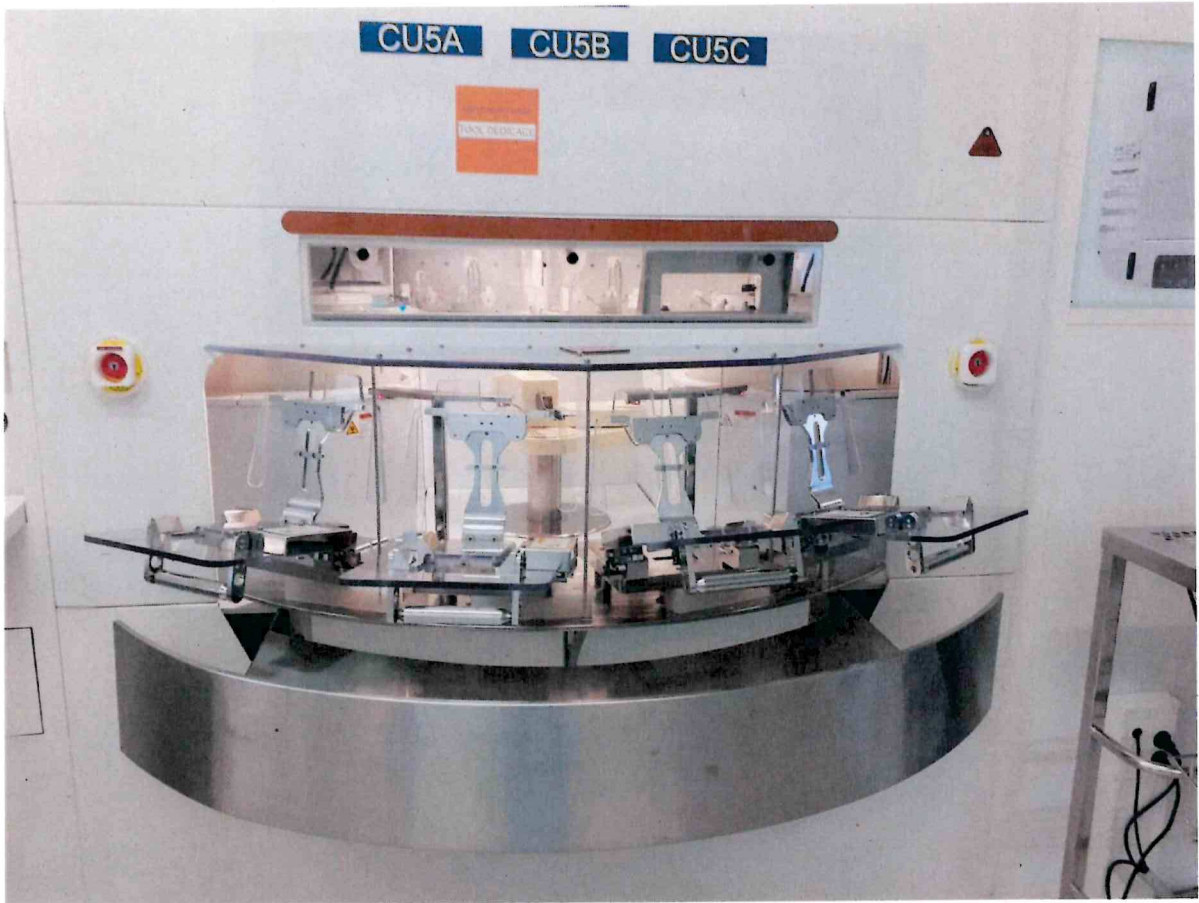
Concernant le sputterer contrôlé (chambre 75G13S - EO13), l'exploitant a communiqué les maintenances préventives 2024 et 2025. Elles ne mettent rien en évidence. Un test a été opéré sur l'équipement (défaut aspiration/fuite) : celui-ci été concluant. L'alarme s'est bien reportée sur le moniteur du tool (cf photos).
