Rapport de l'Inspection des installations classées

Visite d'inspection du 22/07/2025

FONDERIES DE BROUSSEVAL ET MONTREUIL

Code AIOT : 0005701238

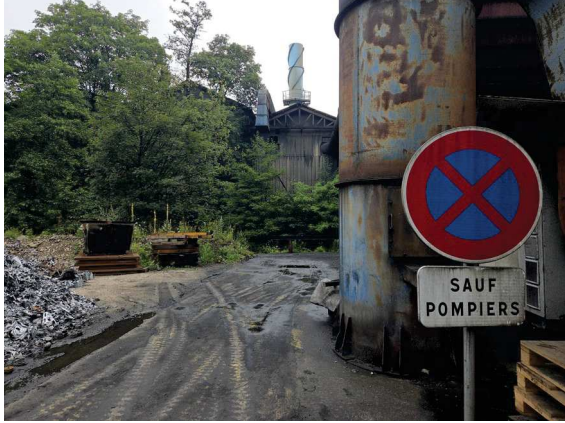
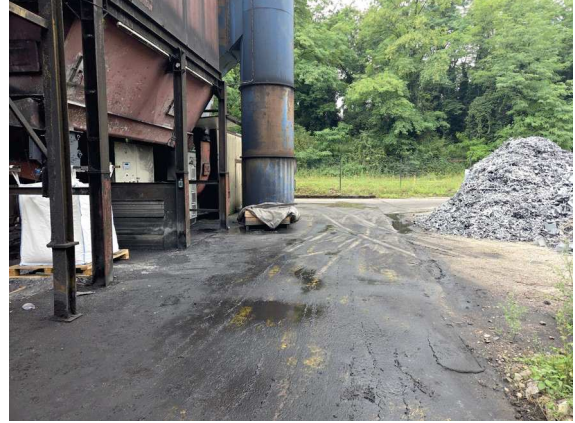
N°7 : Moyens de secours contre l'incendie

Constats : L'inspection des installations classées a constaté la présence d'un poteau incendie à moins de 100 m de l'accès au nouveau bâtiment. Selon le dernier test de débit réalisé le 21 juillet 2025, il présente un débit de 40 m ³ /h sous 1 bar. La présence d'une aire d'aspiration à moins de 100 m de l'accès au nouveau bâtiment a également été observée lors de la visite. La largeur de son accès est réduite (entre 2 et 3 m), ne permettant pas un accès aisé pour les services de secours à l'aire d'aspiration qui répond par ailleurs aux exigences de l'arrêté préfectoral. La matérialisation de cette aire d'aspiration gagnerait par ailleurs à être plus claire car le marquage au sol est recouvert de poussière et seul un panneau "arrêt/stationnement interdit sauf pour les pompiers" est présent.
Demande à formuler à l'exploitant à la suite du constat : L'exploitant met en place un accès dont la largeur équivaut à minima à la largeur de l'aire d'aspiration compte tenu des contraintes d'accès à cette dernière. L'identification de cette zone d'aspiration est clairement indiquée (matérialisation au sol toujours visible ou panneau signalant la présence de l'aire d'aspiration par exemple). L'exploitant transmet à l'inspection des installations classées les justificatifs associés dès la réalisation des travaux nécessaires.

Aire d'aspiration

Type de suites proposées : Avec suites
Proposition de suites : Demande d'action corrective
Proposition de délais : 3 mois

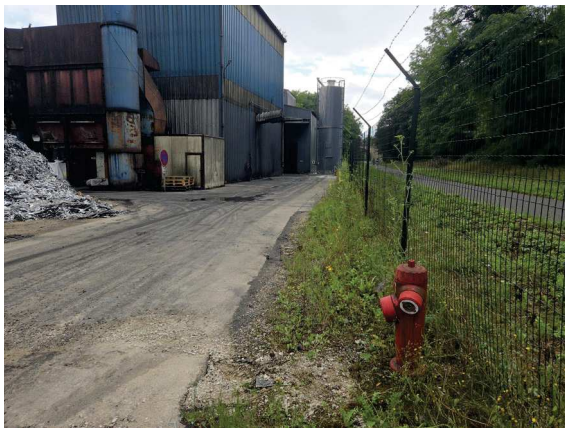
Poteau incendie
