Rapport de l'Inspection des installations classées

Visite d'inspection du 24/05/2022

VALEST

Références : XB/NM/2022/M_201

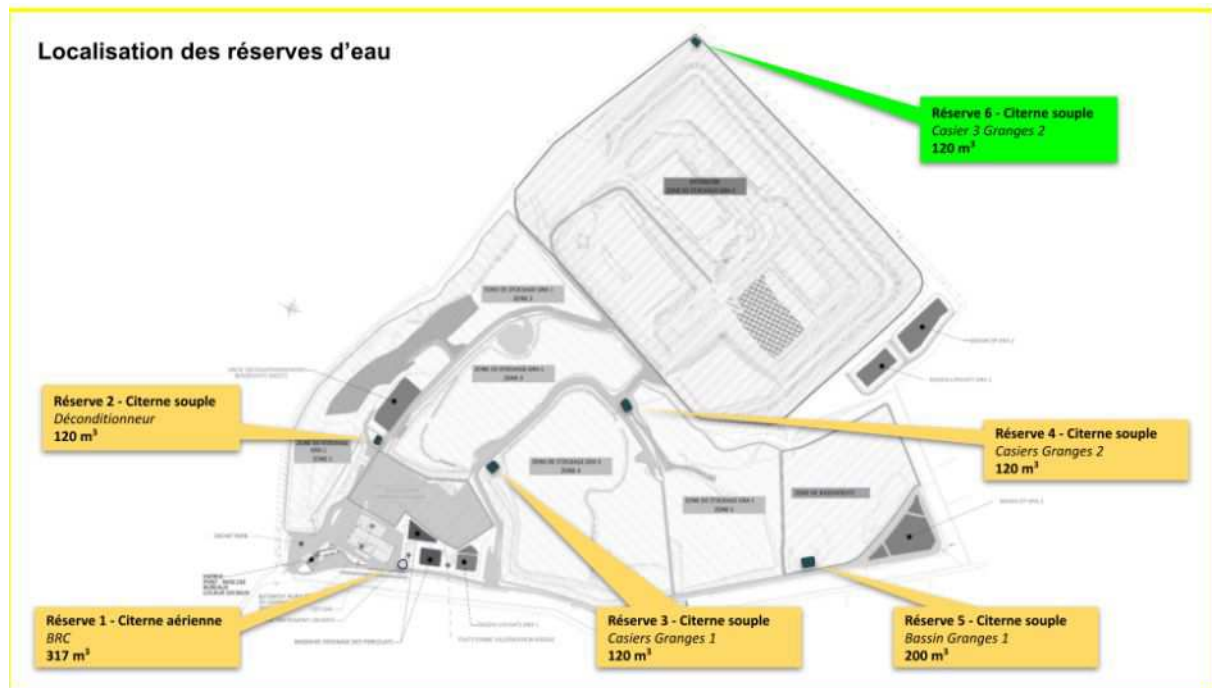
VALEST propose d'installer une nouvelle réserve souple de 120 m³ dans l'angle nord-est de la zone d'exploitation de Granges 2 (appelée réserve n°6 dans le schéma ci-dessous).

L'avis du SDIS sera sollicité sur ce point.
