## **Rapport de l'Inspection des installations classées**

Visite d'inspection du 3 mai 2022

#### **IDEX Environnement**

UIOM de Thonon les Bains  
ZI de Vongy  
74200 THONON LES BAINS

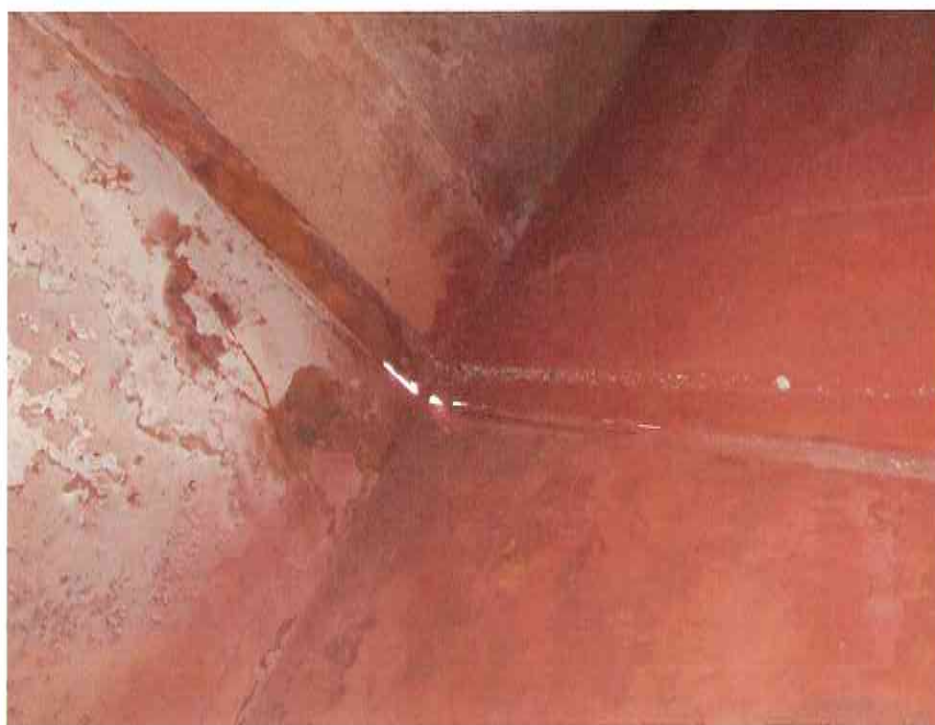
Carneau de fumée

<b>Référence réglementaire :</b> Arrêté Préfectoral du 04/01/2012, article 3.5.2
<b>Thème(s) :</b> Risques chroniques, émissions atmosphériques
<b>Prescription contrôlée :</b> L'installation d'incinération est conçue, équipée, construite et exploitée de manière à ce que ses rejets gazeux ne dépassent pas les valeurs limites fixées à l'annexe 2. Concernant les poussières, l'annexe 2 précitée fixe les limites de rejets suivantes : <ul style="list-style-type: none"><li>• 10 mg/Nm<sup>3</sup> en valeur moyenne journalière et 30 mg/Nm<sup>3</sup> sur 30 minutes</li><li>• 6.3 kg par jour</li></ul>
<b>Constats :</b> Les rejets en poussières suivants ont été mesurés par le dispositif d'auto surveillance : <ul style="list-style-type: none"><li>• le 25 novembre 2021, entre :<ul style="list-style-type: none"><li>◦ 11h30 et 12h00 : 111.67 mg/Nm<sup>3</sup></li><li>◦ 12h00 et 12h30 : 30.92 mg/Nm<sup>3</sup></li><li>◦ 12h30 et 13h00 : 31.75 mg/Nm<sup>3</sup></li></ul></li><li>• le 26 novembre 2021 entre :<ul style="list-style-type: none"><li>◦ 10h30 et 11h00 : 126.68 mg/Nm<sup>3</sup></li></ul></li></ul> <p>L'exploitant nous a indiqué pendant l'inspection que ces dépassements importants des limites en poussières n'étaient pas liés au procédé d'incinération mais à des dépôts laissés suite à des travaux sur des tronçons de carneaux véhiculant les fumées à l'aval du filtre à manches.</p> <p>Compte tenu de l'état de corrosion de ces tuyauteries, les travaux ont généré des dépôts de rouille dans certains tronçons et en pied de cheminée. Ces dépôts ont été rejetés à l'atmosphère lors du redémarrage les 25 et 26 novembre 2021. L'exploitant nous a montré ces dépôts sur deux photos, jointes en annexe.</p> <p>L'exploitant nous a indiqué que si de tels travaux étaient à nouveau nécessaires, ils consisteraient dans le remplacement complet des tuyauteries et ne se limiteraient pas à un tronçon. Ainsi aucun dépôt ne serait généré.</p>

<b>Observations :</b> Nous demandons à l'exploitant de ne plus réaliser de remplacement partiel des carneaux de fumées ou de prévoir une phase de nettoyage interne approfondie de ces tuyauteries.
<b>Type de suites proposées :</b> Sans suite
