## **Rapport de l'Inspection des installations classées**

Visite d'inspection du 21/02/2023

### **SPBI**

Références : D23.0130

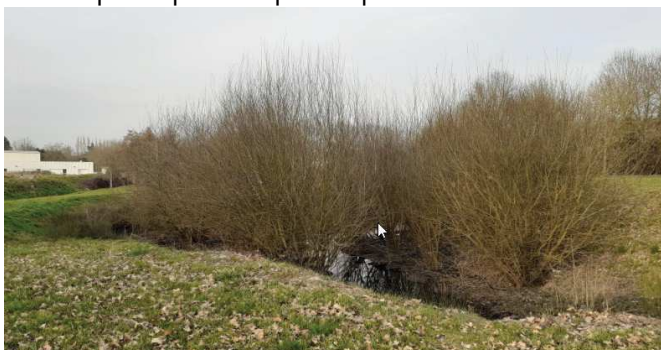
**Constats :** Constat du 29/03/2022 : « L'inspection a permis de constater que l'exploitant utilise le bassin d'orage de la zone d'activité comme bassin de confinement des eaux d'extinction incendie. Cependant, ce bassin est entièrement envahi par de la végétation dense et arbustive, en aucun cas étanche aux produits qu'il pourrait recevoir.

Constat du 21/02/2023 : le bassin d'orage de la collectivité est toujours envahi par la végétation. Il n'est pas étanche. Si l'exploitant a engagé des échanges avec le gestionnaire de ce bassin, aucun plan d'actions visant à la mise en conformité de ce bassin n'a été transmis. En l'état, ce bassin d'orage de la zone d'activité ne répond pas à la prescription.

**Observations :** Compte tenu des difficultés inhérentes à l'utilisation d'un bassin dont il n'est pas le propriétaire, l'exploitant devrait étudier la possibilité technique de disposer de son propre bassin de confinement (bassin à construire sur les terrains dont il est propriétaire, rachat auprès de la collectivité d'une partie du bassin d'orage avec travaux de réfection et d'étanchéification et éventuels travaux VRD,...).
