Rapport de l'Inspection des installations classées

Visite d'inspection du 20/06/2022

VALEST

2 chemin de Juillet - La Teppe Pernin
71390 GRANGES

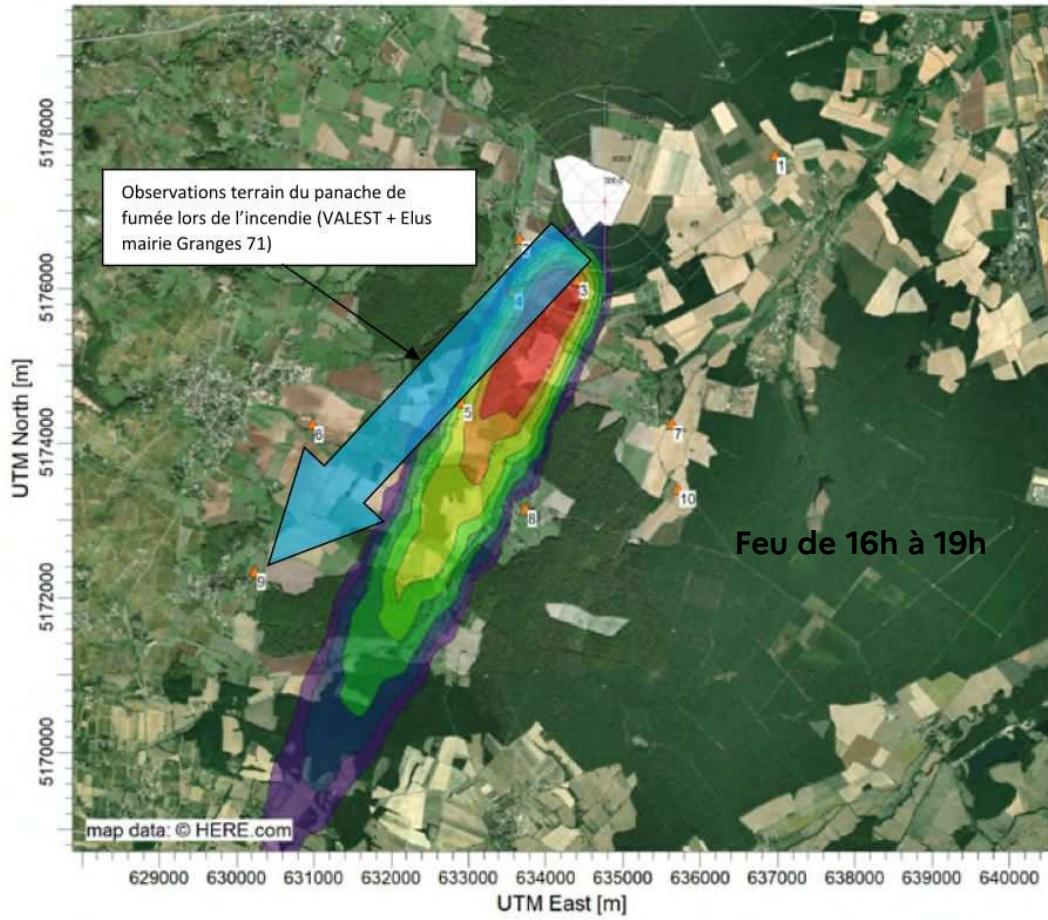
Etude RIPA post incendie ISDND Granges (71)
Courbes d'iso-dépôts

Constats : Par courriel du 26/04/2022, l'exploitant a précisé que le plan de prélèvement ne serait pas maillé à 1 point pour 1000 m ² impactés mais dimensionné au regard de l'impact potentiel, conformément aux préconisations du guide INERIS (INERIS DRC 15 152421-05461C version 2015) "Guide sur la stratégie de prélèvements et d'analyses à réaliser suite à un accident technologique – cas de l'incendie" : plusieurs points dans la trajectoire du vent dominant et dans le sens opposé des points témoins, sur une distance de 0 à 1,5 km par rapport au foyer". L'inspection a validé ce principe de dimensionnement du plan de prélèvement par courriel du 26/04/2022. Par courriel du 04/05/2022, VALEST a transmis le rapport relatif au plan de prélèvement des sols rédigé par TAUW ENVIRONNEMENT s'appuyant sur une étude de dispersion jointe à ce rapport. Le rapport propose un plan de prélèvement des sols en fonction de l'étude de dispersion et des enjeux répertoriés en aval (habitations, ERP...) en prenant en compte la direction des fumées (observées et modélisée). Nous joignons en annexe 1, la position des 10 points de prélèvement superposés aux courbes d'iso-dépôts suivant deux cas : <ul style="list-style-type: none">- durant le feu de 16h à 19h ;- durant le feu couvant de 19h à 23h. Un des 10 points de prélèvement est un point blanc (appelé point témoin) comme exigé. Les investigations ne concernent que les sols, sur deux profondeurs différentes : de 0 à 5 cm et de 5 à 30 cm. Les paramètres retenus sont les métaux, les HAP, les dioxines et furannes. Le plan de prélèvement n'appelle pas d'observations. Par courriel du 11/07/2022, VALEST a transmis le rapport final d'intervention de TAUW. TAUW conclut à l'absence d'impact de l'incendie sur les sols superficiels investigués ayant entraîné un dépassement des bruits de fond retenus.. TAUW ne recommande ni de mettre en place de mesures spécifiques, ni de réaliser d'analyses complémentaires.

ANNEXE 1 - position des 10 points de prélèvement superposés aux courbes d'iso-dépôts
