## **Rapport de l'Inspection des installations classées**

Visite d'inspection du 07/09/2022

#### **FROMAGERIES BEL PRODUCTION FRANCE**

Références : CD/MB/2022/L\_577  
Code AIOT : 0005900888

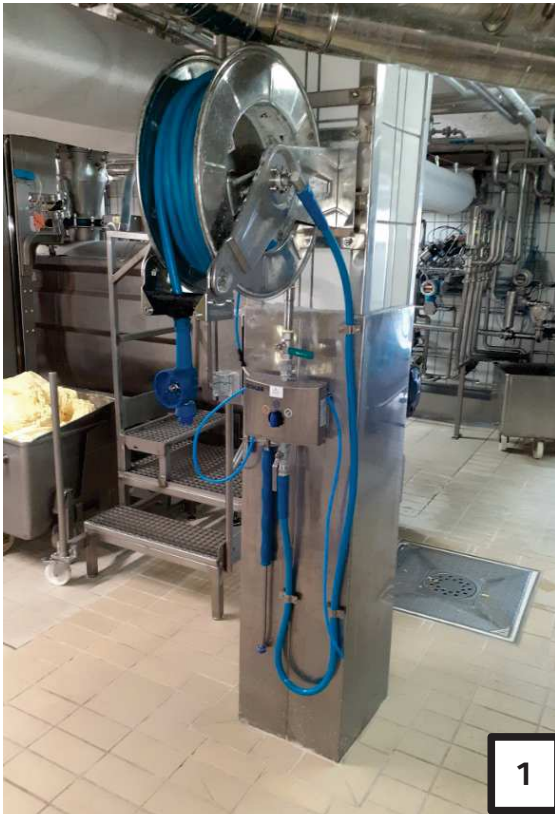
- Les chutes de matières premières au niveau des tapis peseurs sont dorénavant récupérées dans des bacs, évitant ainsi des nettoyages aux jets.
- Remplacement progressif des jets d'eau traditionnels par pistolets à moyenne pression (réseau surpresseur). Une demi-douzaine sont déjà installés le jour de l'inspection (photo n°1).

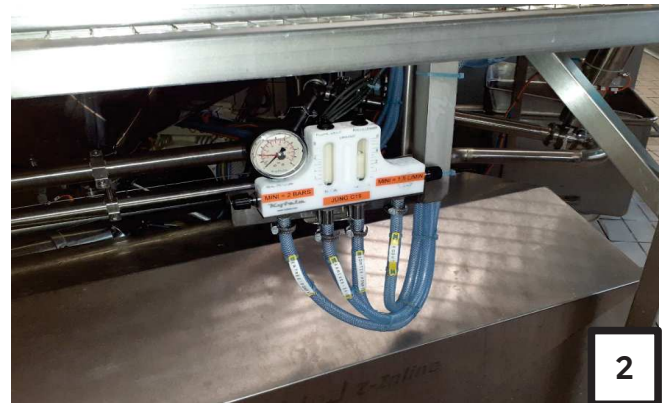
- Les pompes à vide à anneau liquide dans la cour ont été remplacées en 2021 par des pompes à vide sèches au sous-sol.
- La mise en place de régulations sur les circuits de refroidissement des garnitures des pompes est lancée depuis l'année dernière. Plusieurs pompes sont d'ores-et-déjà équipées de régulateurs de débit (photo n°2).

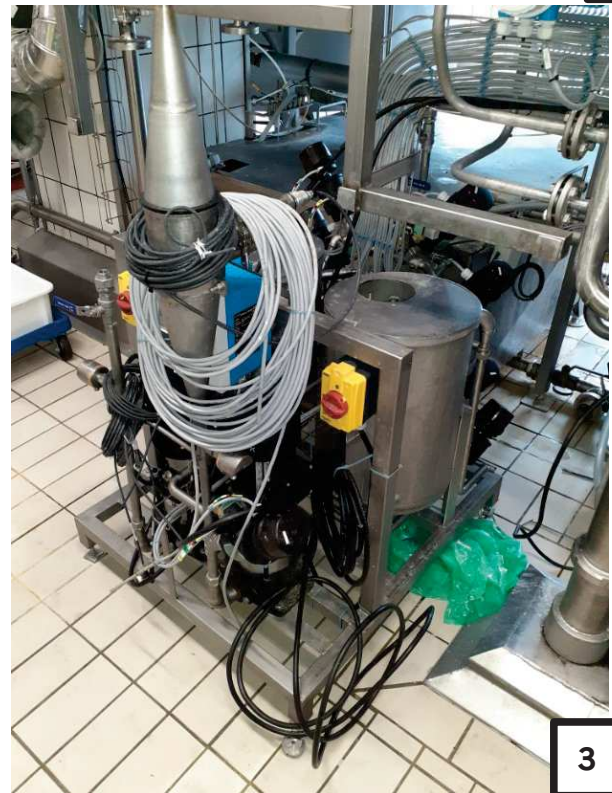
- L'essentiel des condensats vapeur sont récupérés pour retour dans la bêche alimentaire de la chaudière.
- Une boucle de refroidissement en circuit fermé est en cours d'installation sur l'un des homogénéisateurs principaux (photo n°3).

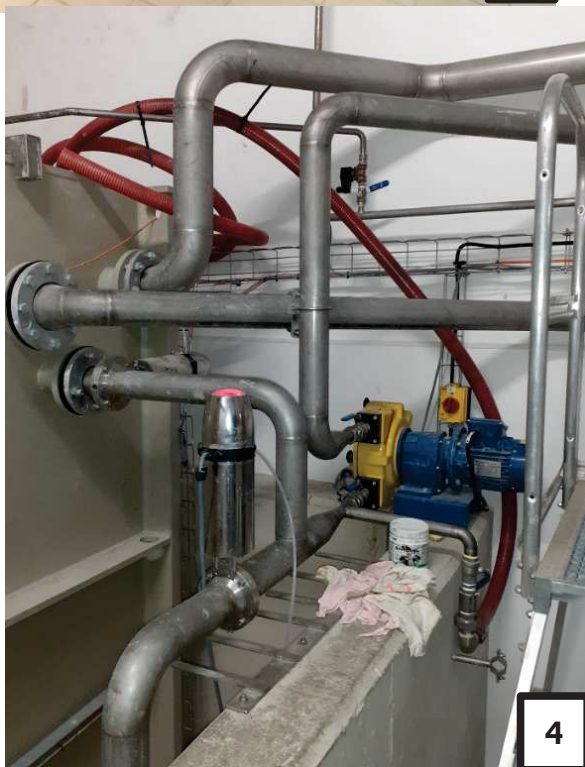
- L'accumulation de boues flottantes dans le décanteur. Elles sont pour l'instant aspirées manuellement tous les jours (photo n°4).
- La réduction du diamètre du serpentín principal par encrassement fait que les effluents ne restent pas assez longtemps dans le système de traitement. Le serpentín est pour l'instant nettoyé par passage d'un furet de plomberie.
- Pour l'instant, le décanteur doit être vidangé toutes les deux semaines par la SARPE pour éviter son encrassement.

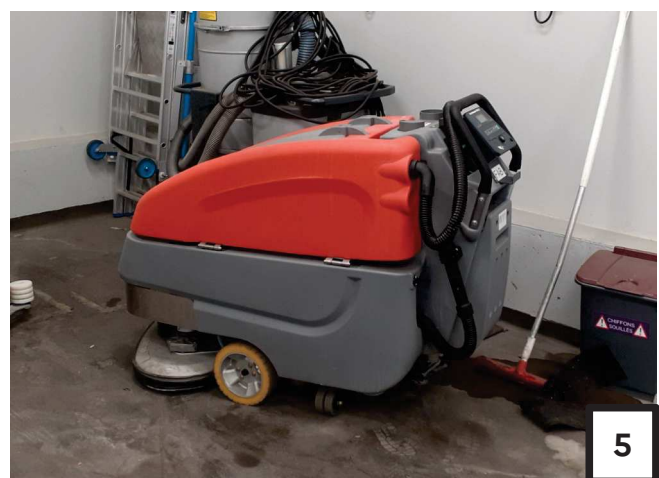
- Autolaveuses pour les sols (photo n°5).
- Le projet de réaménager en 2022 de la ligne « affordable/Limitech » (avec possibilité d'installation d'un système de pousse à l'obus) a été abandonné, du fait de la diminution prévue de son activité (disparition du marché cible).
