## **Rapport de l'Inspection des installations classées**

Visite d'inspection du 18/06/2025

**CRISTAL UNION**

67150 ERSTEIN

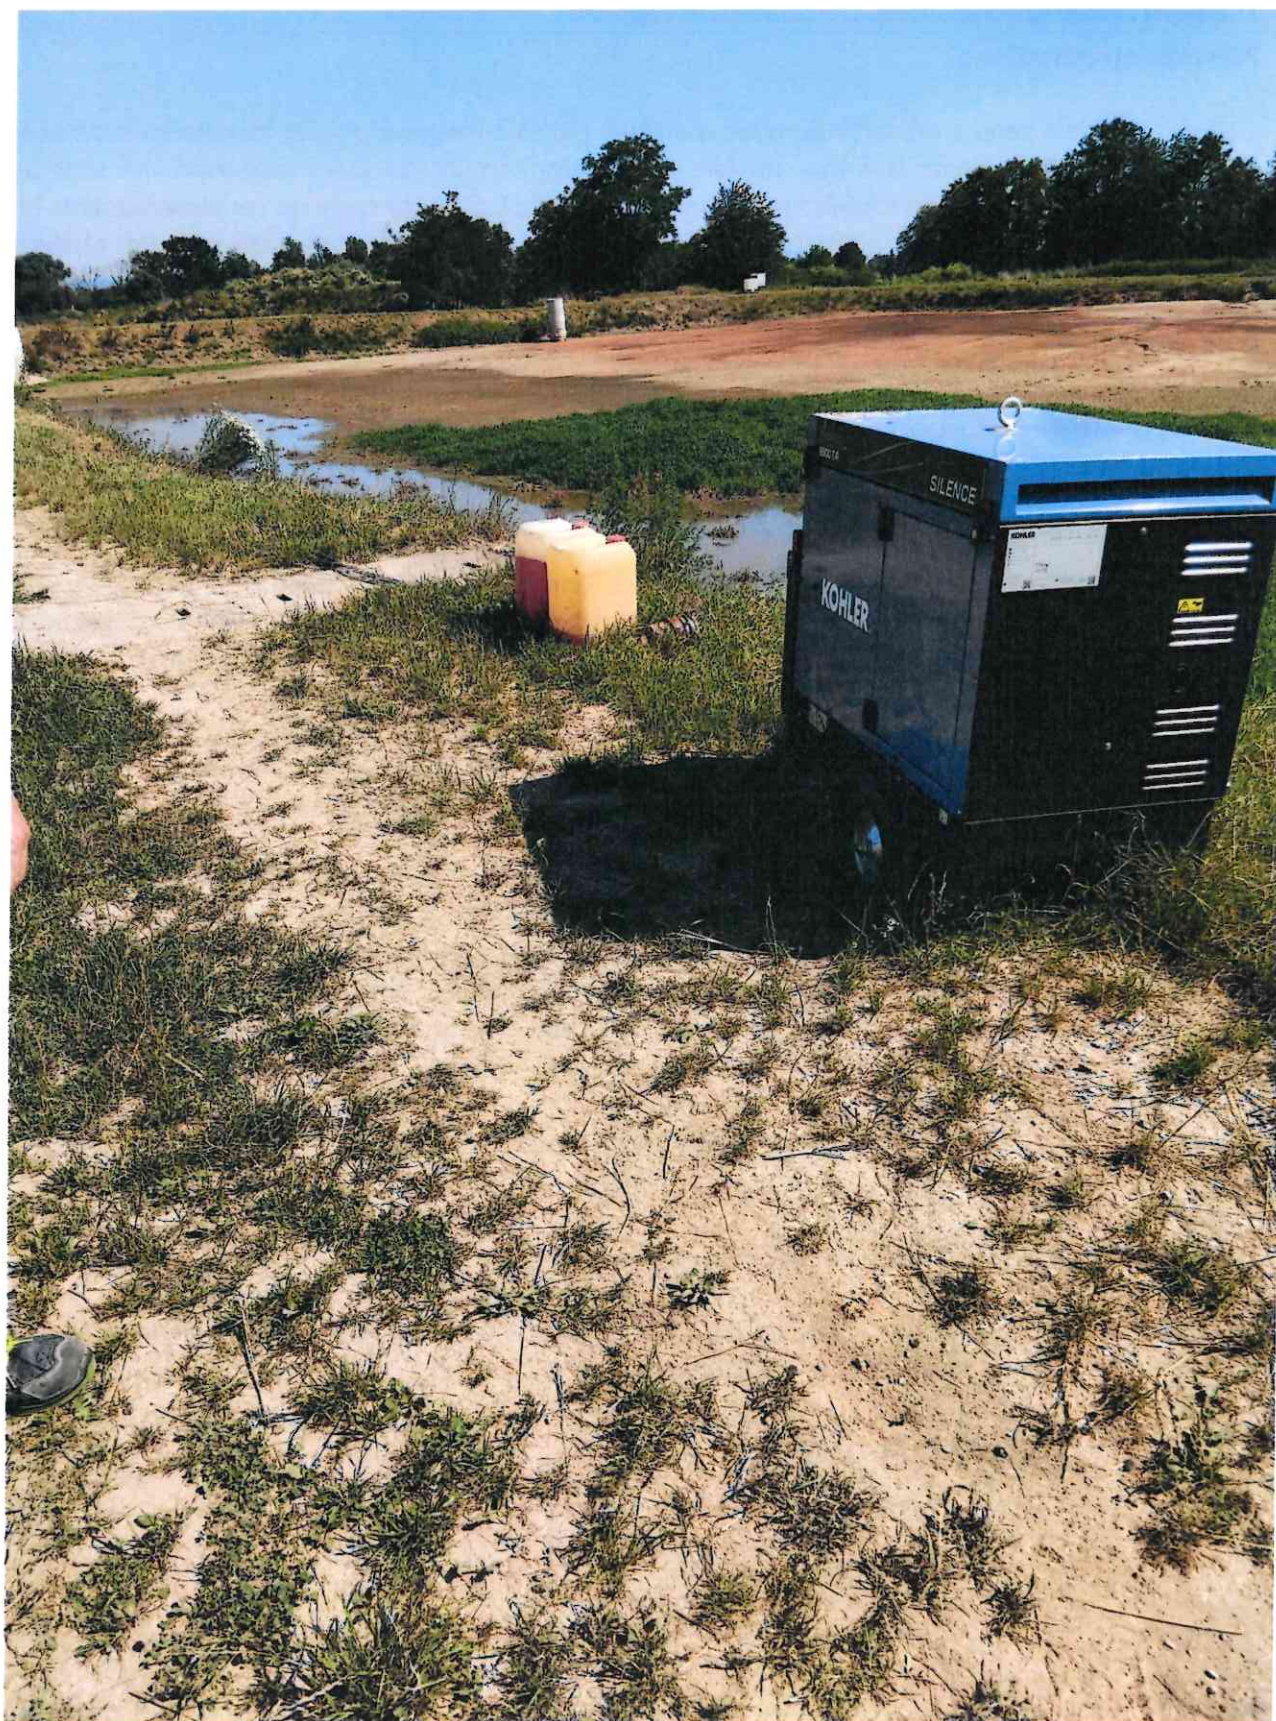
**ANNEXE 1 : Photos prises lors de la visite du 18/06/2025**  
**Constat n°3**

De plus, l'inspection constate la présence de deux bidons de carburant de capacité unitaire d'environ 20 litres à proximité d'un groupe électrogène. Ces bidons sont posés à même le sol, sans aucune protection et surtout sans aucune rétention (photo en Annexe 1). L'exploitant s'engage à retirer rapidement les bidons.

Post-visite, par courriel daté du 19/06/2024, l'exploitant a transmis une photographie de la zone et confirme avoir enlevé les bidons de gasoil entreposés à même le sol à côté du groupe électrogène.
