Rapport de l'Inspection des installations classées

Visite d'inspection du 17/03/2026

FORGES DE L'ALLIANCE

Suivi de la mise en demeure par arrêté préfectoral du 13/10/2025

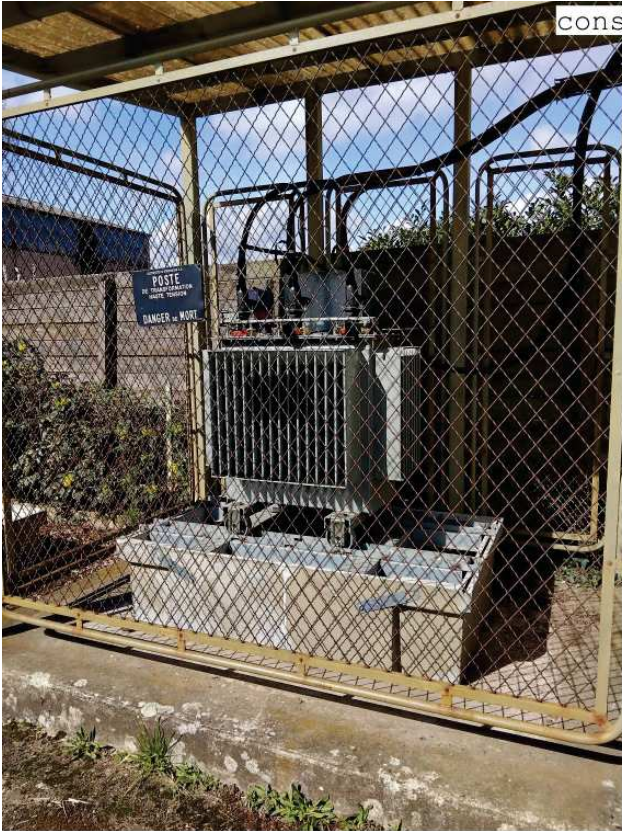
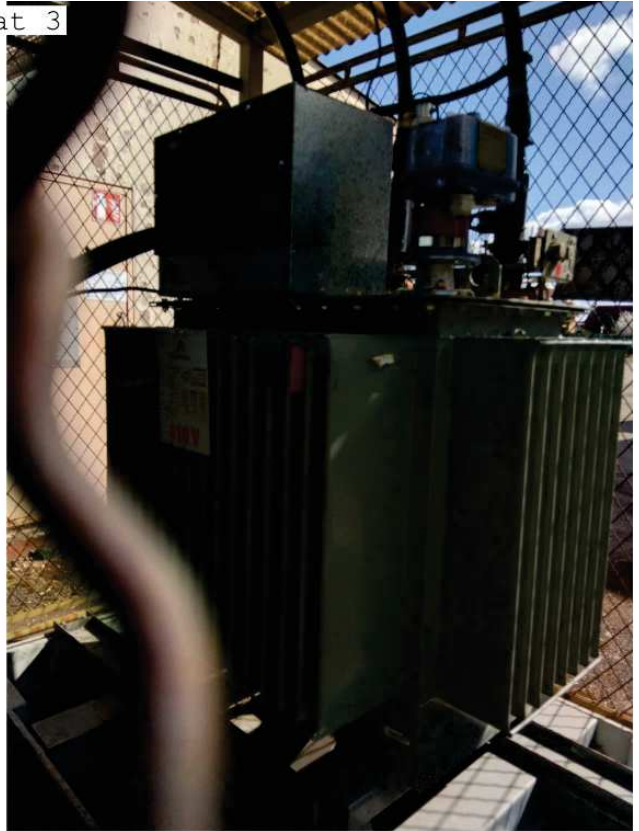
constat 3

Lors de la troisième visite du 17/03/2026, l'inspection constate que le transformateur (dont le fluide contient des PCB) a bien été retiré du local et qu'un autre transformateur y a été installé.

Aussi, il ressort de cette inspection, que les prescriptions de l'article R. 543-21 du code de l'environnement (Interdiction d'utilisation des PCB) ayant fait l'objet de la mise en demeure par arrêté préfectoral du 13/10/2025 sont respectées.

Par courriels datés du 23/01/2026 et complétés le 15/02/2026, l'exploitant confirme qu'il a enfin passé une commande de travaux pour le remplacement du transformateur (dont le fluide contient des PCB).

Puis, par courriel du 24/02/2026, l'exploitant adresse le certificat de destruction du transformateur (dont le fluide contient des PCB).

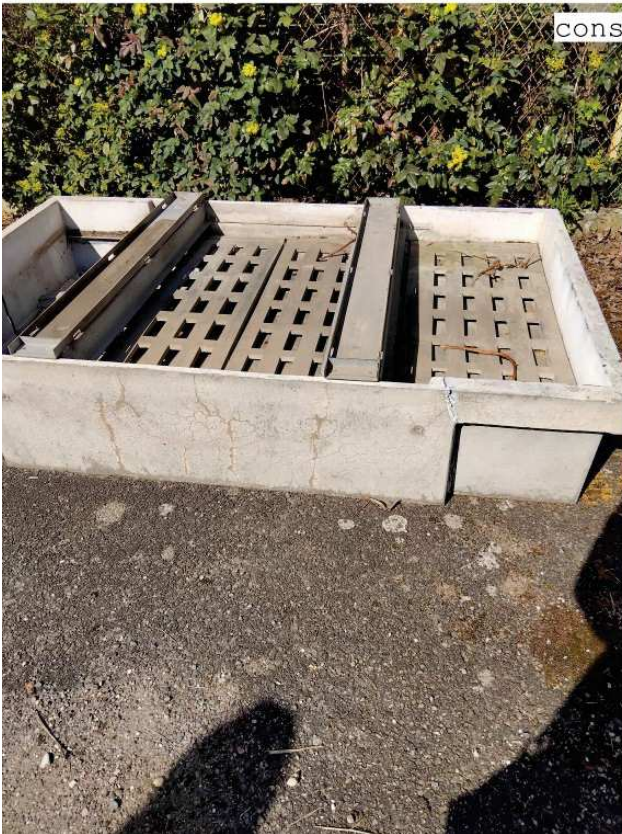
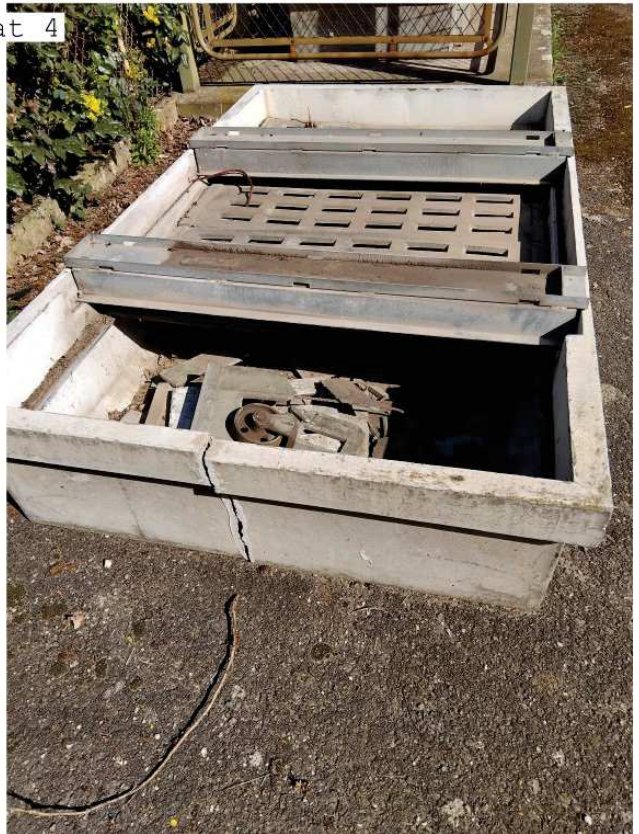
constat 4

<p>Constats :</p> <p>Lors de la première visite du 10/09/2025, l'inspecteur avait noté que la rétention placée sous le transformateur triphasé 20 000/400 Volts est fissurée.</p> <p>Ces désordres ne permettent plus de garantir l'étanchéité optimale de la rétention et de fait, un risque de pollution par transfert de fluides contenant du PCB vers le milieu naturel.</p> <p>L'exploitant n'a pas procédé au remplacement de la rétention de son transformateur dont le fluide contient des PCB et dont la teneur en PCB est supérieure à 50 ppm. Les constats constituent une non-conformité aux dispositions de l'article 9.3.2 (Capacités de rétention) de l'arrêté préfectoral du 01/06/1999. Aussi, l'exploitant a été mis en demeure par l'arrêté préfectoral du 13/10/2025 de respecter les prescriptions de l'article 9.3.2 (Capacités de rétention) de l'arrêté préfectoral du 01/06/1999.</p> <p>Lors de la deuxième visite du 26/11/2025, l'inspection conclut que les non-conformités persistent sur le fait que l'exploitant n'a pas procédé au remplacement de la rétention de son transformateur dont le fluide contient des PCB et dont la teneur en PCB est supérieure à 50 ppm. Ces constats constituent une non-conformité aux dispositions de l'article 9.3.2 (Capacités de rétention) de l'arrêté préfectoral du 01/06/1999, mais aussi le non-respect de l'arrêté préfectoral de mise en demeure du 13/10/2025.</p> <p>Par courriels datés du 23/01/2026 et complété le 15/02/2026, l'exploitant confirme qu'il a enfin</p>

Lors de la troisième visite du 17/03/2026, l'inspection constate que l'ancienne rétention du transformateur (fissuré) a bien été retiré du local et qu'une autre rétention y a été installée.

Aussi, il ressort de cette inspection, que les prescriptions de l'article 9.3.2 (Capacités de rétention) de l'arrêté préfectoral du 01/06/1999 ayant fait l'objet de la mise en demeure par arrêté préfectoral du 13/10/2025 sont respectées.

passé une commande de travaux pour le remplacement du transformateur (dont le fluide contient des PCB) et le remplacement de la rétention du transformateur.
